## Rapport de mission de repérage des matériaux et produits contenant de l'amiante avant réalisation de travaux

Norme NF X 46-020 V .2017

41 RUE LAVOISIER

77000 MELUN

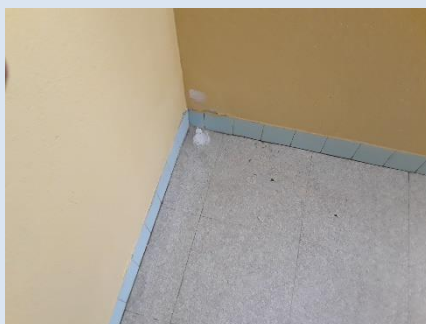
PRELEVEMENT : 67LAE0003P001			
NOM DU CLIENT	NUMERO DU DOSSIER	PIECE OU LOCAL	
OPH77	67LAE0003 23/09/2019	Cuisine (Rez de chaussée)	
ELEMENT	DESCRIPTIF DU LABORATOIRE	DATE DE PRELEVEMENT	NOM DE L'OPERATEUR
Colle	Revêtement souple beige	23/09/2019	HOZE Lionel
LOCALISATION		RESULTAT	
Sol		Fr1:Amiante non détecté

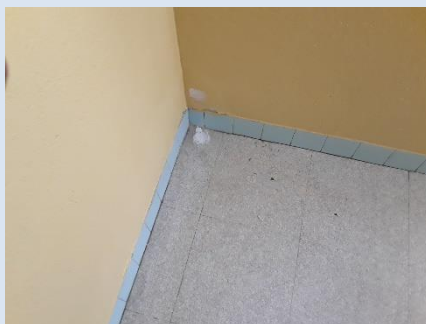
PRELEVEMENT : 67LAE0003P001			
NOM DU CLIENT	NUMERO DU DOSSIER	PIECE OU LOCAL	
OPH77	67LAE0003 23/09/2019	Cuisine (Rez de chaussée)	
ELEMENT	DESCRIPTIF DU LABORATOIRE	DATE DE PRELEVEMENT	NOM DE L'OPERATEUR
Colle	Colle polymère jaune non séparable + dalle dure cassante beige + colle polymère jaune non séparable + ragréage gris non séparable + matériau blanc non séparable	23/09/2019	HOZE Lionel
LOCALISATION		RESULTAT	
Sol		Fr2:Amiante détecté (Chrysotile)

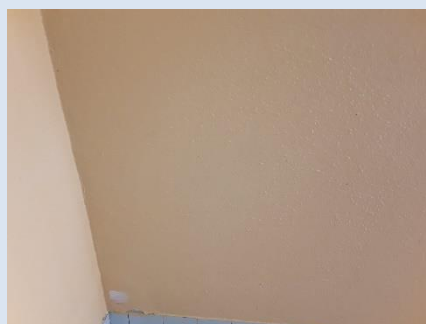
PRELEVEMENT : 67LAE0003P002			
NOM DU CLIENT	NUMERO DU DOSSIER		PIECE OU LOCAL
OPH77	67LAE0003 23/09/2019		Cuisine (Rez de chaussée)
ELEMENT	DESCRIPTIF DU LABORATOIRE	DATE DE PRELEVEMENT	NOM DE L'OPERATEUR
Enduit / Peinture	Peintures multiples non séparable + enduit plâtreux blanc en vrac non séparable	23/09/2019	HOZE Lionel
LOCALISATION		RESULTAT	
Mur B		Amiante non détecté

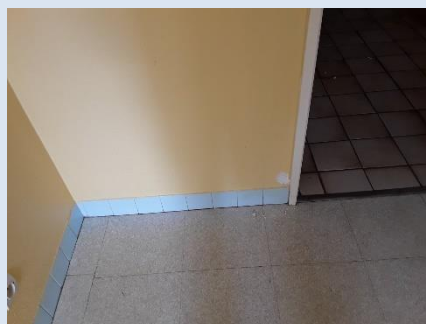
PRELEVEMENT : 67LAE0003P003			
NOM DU CLIENT	NUMERO DU DOSSIER		PIECE OU LOCAL
OPH77	67LAE0003 23/09/2019		Cuisine (Rez de chaussée)
ELEMENT	DESCRIPTIF DU LABORATOIRE	DATE DE PRELEVEMENT	NOM DE L'OPERATEUR
Enduit / Calicot	Peinture non séparable + enduit plâtreux blanc en vrac non séparable	23/09/2019	HOZE Lionel
LOCALISATION		RESULTAT	
Mur D		Amiante non détecté

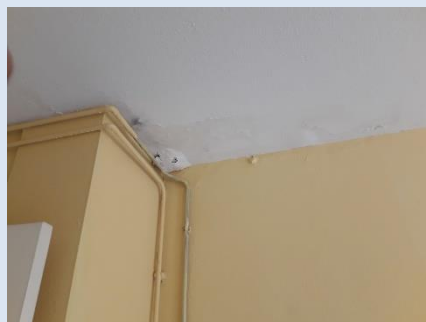
PRELEVEMENT : 67LAE0003P004			
NOM DU CLIENT	NUMERO DU DOSSIER		PIECE OU LOCAL
OPH77	67LAE0003 23/09/2019		Cuisine (Rez de chaussée)
ELEMENT	DESCRIPTIF DU LABORATOIRE	DATE DE PRELEVEMENT	NOM DE L'OPERATEUR
Enduit / Peinture	Peinture non séparable + enduit plâtreux blanc en vrac non séparable	23/09/2019	HOZE Lionel
LOCALISATION		RESULTAT	
Plafond		Amiante non détecté

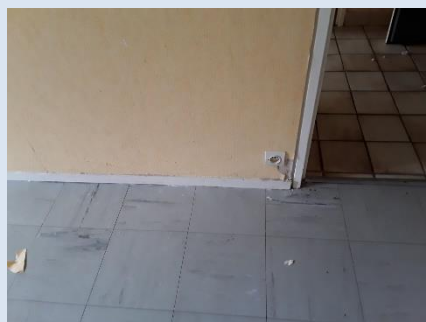
PRELEVEMENT : 67LAE0003P005			
NOM DU CLIENT	NUMERO DU DOSSIER		PIECE OU LOCAL
OPH77	67LAE0003 23/09/2019		Séjour (Rez de chaussée)
ELEMENT	DESCRIPTIF DU LABORATOIRE	DATE DE PRELEVEMENT	NOM DE L'OPERATEUR
Enduit / Peinture	Peinture non séparable + papier peint non séparable + enduit plâtreux blanc non séparable	23/09/2019	HOZE Lionel
LOCALISATION		RESULTAT	
Mur D		Amiante non détecté

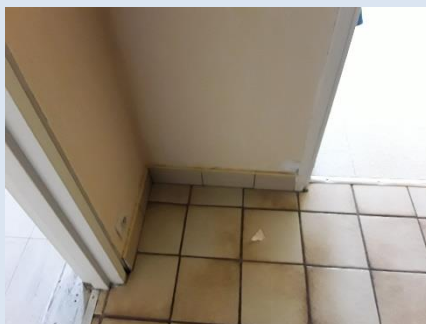
PRELEVEMENT : 67LAE0003P006			
NOM DU CLIENT	NUMERO DU DOSSIER	PIECE OU LOCAL	
OPH77	67LAE0003 23/09/2019	Entrée (Rez de chaussée)	
ELEMENT	DESCRIPTIF DU LABORATOIRE	DATE DE PRELEVEMENT	NOM DE L'OPERATEUR
Enduit / Calicot	Papier peint non séparable + peinture non séparable + enduit plâtreux blanc non séparable	23/09/2019	HOZE Lionel
LOCALISATION		RESULTAT	
Mur B		Amiante non détecté

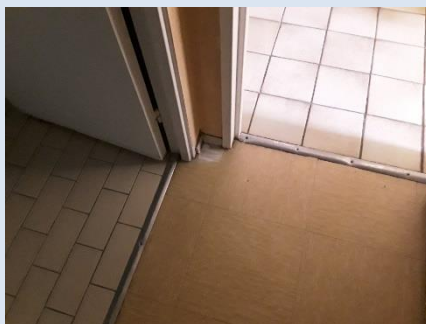
PRELEVEMENT : 67LAE0003P007			
NOM DU CLIENT	NUMERO DU DOSSIER	PIECE OU LOCAL	
OPH77	67LAE0003 23/09/2019	Couloir (Rez de chaussée)	
ELEMENT	DESCRIPTIF DU LABORATOIRE	DATE DE PRELEVEMENT	NOM DE L'OPERATEUR
Colle	Revêtement souple beige	23/09/2019	HOZE Lionel
LOCALISATION		RESULTAT	
Sol		Fr1:Amiante non détecté

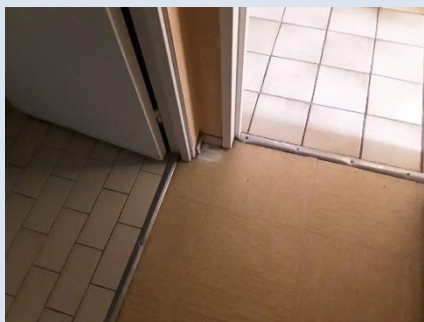
PRELEVEMENT : 67LAE0003P007			
NOM DU CLIENT	NUMERO DU DOSSIER	PIECE OU LOCAL	
OPH77	67LAE0003 23/09/2019	Couloir (Rez de chaussée)	
ELEMENT	DESCRIPTIF DU LABORATOIRE	DATE DE PRELEVEMENT	NOM DE L'OPERATEUR
Colle	Colle polymère jaune non séparable + ragréage gris + matériau blanc non séparable	23/09/2019	HOZE Lionel
LOCALISATION		RESULTAT	
Sol		Fr2:Amiante non détecté

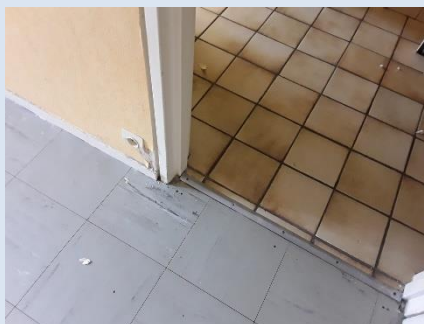
PRELEVEMENT : 67LAE0003P008			
NOM DU CLIENT	NUMERO DU DOSSIER	PIECE OU LOCAL	
OPH77	67LAE0003 23/09/2019	Séjour (Rez de chaussée)	
ELEMENT	DESCRIPTIF DU LABORATOIRE	DATE DE PRELEVEMENT	NOM DE L'OPERATEUR
Colle	Peinture en faible quantité	23/09/2019	HOZE Lionel
LOCALISATION		RESULTAT	
Sol		Fr1:Quantité insuffisante pour analyse

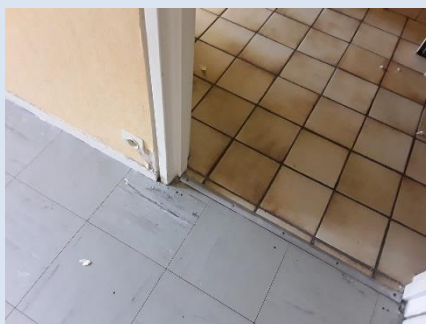
**PRELEVEMENT : 67LAE0003P008**

NOM DU CLIENT	NUMERO DU DOSSIER	PIECE OU LOCAL	
OPH77	67LAE0003 23/09/2019	Séjour (Rez de chaussée)	
ELEMENT	DESCRIPTIF DU LABORATOIRE	DATE DE PRELEVEMENT	NOM DE L'OPERATEUR
Colle	Colle bitumineuse noire	23/09/2019	HOZE Lionel
LOCALISATION		RESULTAT	
Sol		Fr2:Amiante détecté (Chrysotile)

* Colle bitumineuse noire	MOLP	1	01/10/2019	Présence de fibres d'amiante / Chrysotile
* Ragréage gris en vrac	META (1)	1	01/10/2019	Amiante non détecté / -

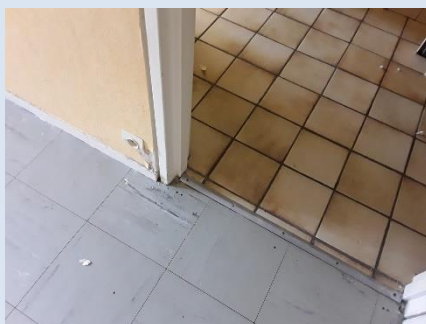
**PRELEVEMENT : 67LAE0003P008**

NOM DU CLIENT	NUMERO DU DOSSIER	PIECE OU LOCAL	
OPH77	67LAE0003 23/09/2019	Séjour (Rez de chaussée)	
ELEMENT	DESCRIPTIF DU LABORATOIRE	DATE DE PRELEVEMENT	NOM DE L'OPERATEUR
Colle	Ragréage gris en vrac	23/09/2019	HOZE Lionel
LOCALISATION		RESULTAT	
Sol		Fr3:Amiante non détecté

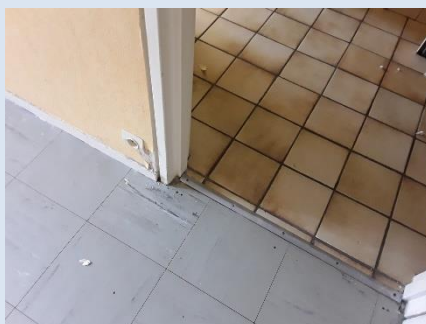
PRELEVEMENT : 67LAE0003P008			
NOM DU CLIENT	NUMERO DU DOSSIER	PIECE OU LOCAL	
OPH77	67LAE0003 23/09/2019	Séjour (Rez de chaussée)	
ELEMENT	DESCRIPTIF DU LABORATOIRE	DATE DE PRELEVEMENT	NOM DE L'OPERATEUR
Colle	Dalle dure cassante grise	23/09/2019	HOZE Lionel
LOCALISATION		RESULTAT	
Sol		Fr4:Amiante détecté (Chrysotile)

* Dalle dure cassante grise	META (2)	2	02/10/2019	Présence de fibres d'amiante / Chrysotile
Réf dossier client : 67LAE0003--01 - 41 RUE LAVOISIER 77000 MELUN				Réf échantillon ITGA : IT071909-55589
Réf échantillon client : 67LAE0003P009 / LOGEMENTS COLLECTIFS - - - / Chambre 1 Plafond Enduit Peinture				Description ITGA : Peinture / Enduit plâtreux blanc en vrac

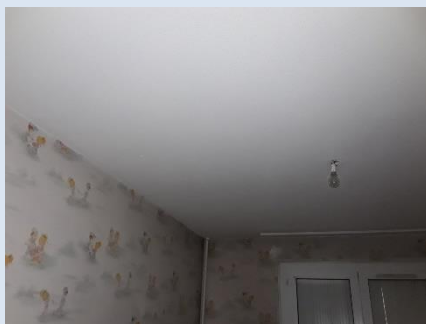
PRELEVEMENT : 67LAE0003P009			
NOM DU CLIENT	NUMERO DU DOSSIER	PIECE OU LOCAL	
OPH77	67LAE0003 23/09/2019	Chambre 1 (Rez de chaussée)	
ELEMENT	DESCRIPTIF DU LABORATOIRE	DATE DE PRELEVEMENT	NOM DE L'OPERATEUR
Enduit / Peinture	Peinture non séparable + enduit plâtreux blanc en vrac non séparable	23/09/2019	HOZE Lionel
LOCALISATION		RESULTAT	
Plafond		Amiante non détecté

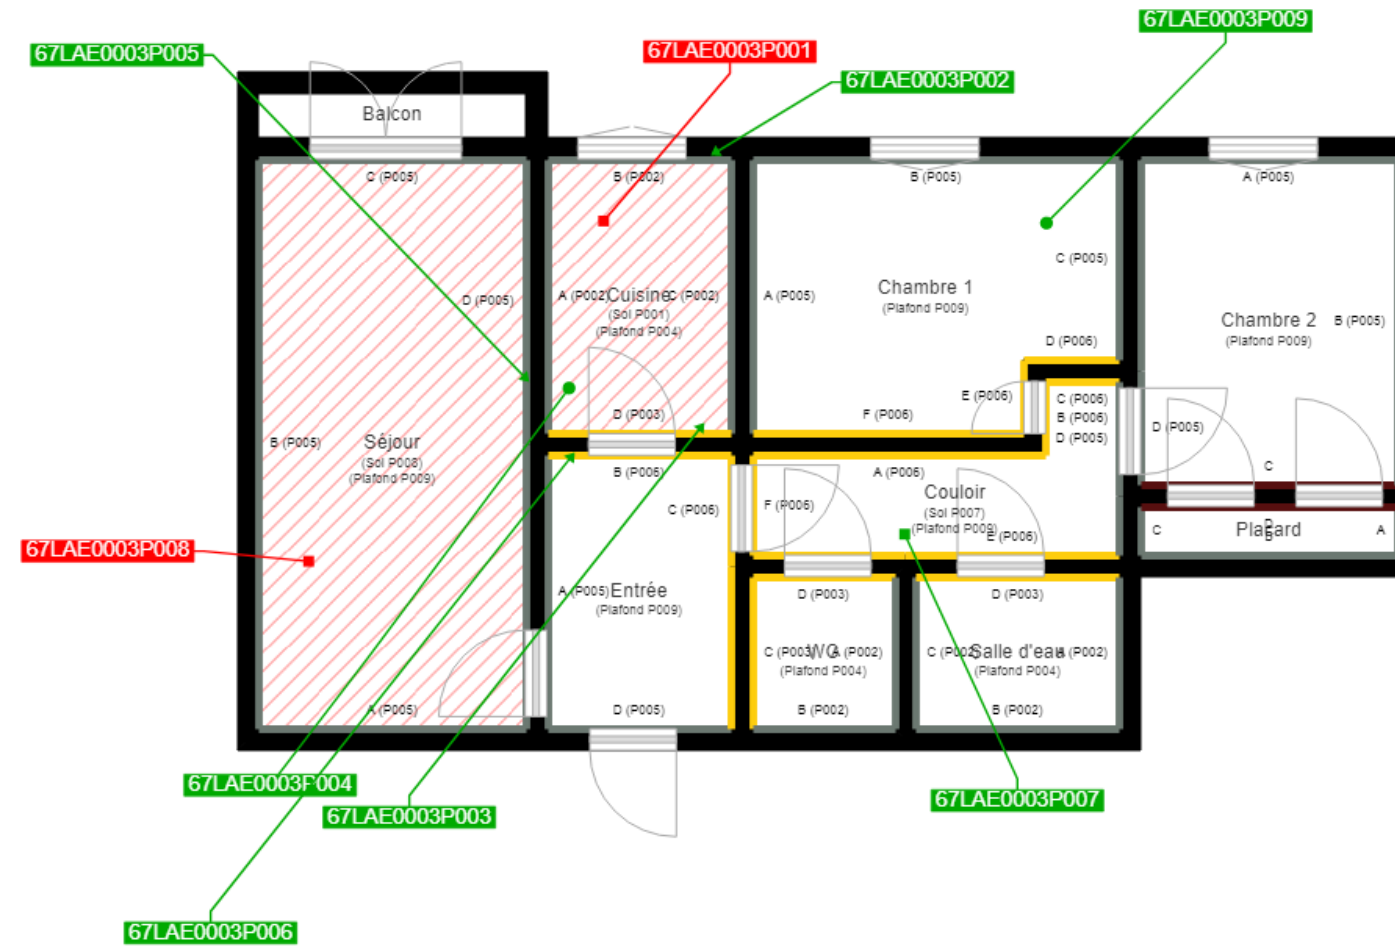
PLANCHE DE REPÉRAGE	Zone : Rez de chaussée	Vue de dessus
Auteur : HOZE Lionel	Bien : 67LAE0003 - 3 41 RUE LAVOISIER 77000 MELUN	Chaque support/équipement identifié a fait l'objet d'un sondage par le technicien
