Rapport de mission de repérage des matériaux et produits contenant de l'amiante avant réalisation de travaux

41 RUE LAVOISIER

77000 MELUN

RAPPORT N° :	67LAE0301	Laboratoire d'Analyses :	ITGA
Repérage réalisé le :	06/05/2019	Adresse laboratoire :	3 RUE ARMAND HERPIN LACROIX - CS 46537 35065 RENNES CEDEX
Accompagnateur :		Numéro d'accréditation :	1-5967
Par :	Mostefa BENAOUA	Organisme d'assurance professionnelle :	AXA France
N° certificat :		Adresse assurance :	313 Terrasses de l'Arche 92727 NANTERRE CEDEX
Date d'obtention :		N° de contrat d'assurance :	10158549604
Organisme certificateur		Date de validité :	31/12/2019

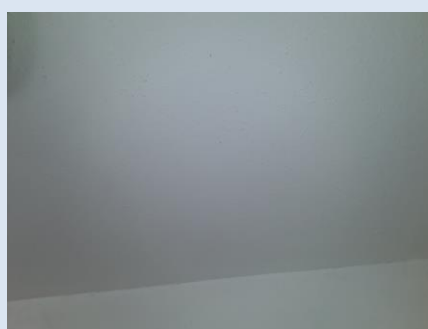
PRELEVEMENT : 67LAE0301P001			
NOM DU CLIENT	NUMERO DU DOSSIER		PIECE OU LOCAL
OPH77	67LAE0301 06/05/2019		Salle de bains (R+3)
ELEMENT	DESCRIPTIF DU LABORATOIRE	DATE DE PRELEVEMENT	NOM DE L'OPERATEUR
Enduit / Peinture	Enduit plâtreux blanc en vrac + peintures multiples en vrac non séparable + matériau compact beige en vrac non séparable	06/05/2019	BENAOUDA Mostefa
LOCALISATION		RESULTAT	
Plafond		Amiante non détecté

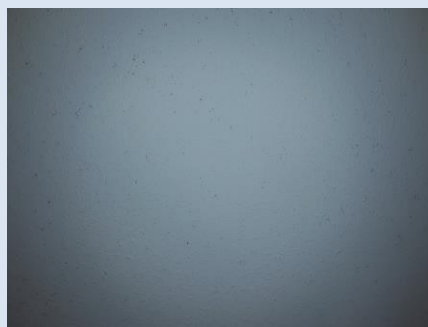
PRELEVEMENT : 67LAE0301P002			
NOM DU CLIENT	NUMERO DU DOSSIER		PIECE OU LOCAL
OPH77	67LAE0301 06/05/2019		Entrée (R+3)
ELEMENT	DESCRIPTIF DU LABORATOIRE	DATE DE PRELEVEMENT	NOM DE L'OPERATEUR
Enduit / Peinture	Enduit plâtreux blanc en vrac + peintures multiples non séparable	06/05/2019	BENAOUDA Mostefa
LOCALISATION		RESULTAT	
Plafond		Amiante non détecté

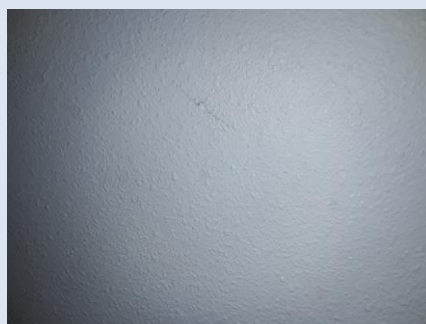
PRELEVEMENT : 67LAE0301P003			
NOM DU CLIENT	NUMERO DU DOSSIER	PIECE OU LOCAL	
OPH77	67LAE0301 06/05/2019	WC (R+3)	
ELEMENT	DESCRIPTIF DU LABORATOIRE	DATE DE PRELEVEMENT	NOM DE L'OPERATEUR
Enduit / Peinture	Enduit plâtreux blanc en vrac + peintures multiples en vrac non séparable	06/05/2019	BENAOUDA Mostefa
LOCALISATION		RESULTAT	
Mur D		Amiante non détecté

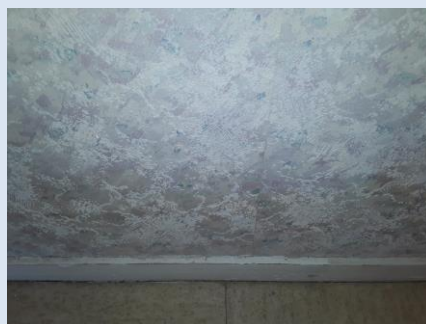
PRELEVEMENT : 67LAE0301P004			
NOM DU CLIENT	NUMERO DU DOSSIER	PIECE OU LOCAL	
OPH77	67LAE0301 06/05/2019	Chambre 2 (R+3)	
ELEMENT	DESCRIPTIF DU LABORATOIRE	DATE DE PRELEVEMENT	NOM DE L'OPERATEUR
Enduit	Enduit plâtreux beige en vrac + peinture non séparable	06/05/2019	BENAOUDA Mostefa
LOCALISATION		RESULTAT	
Mur A		Amiante non détecté

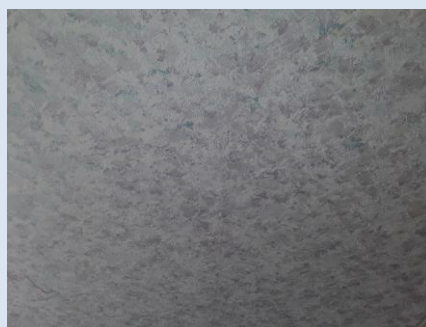
PRELEVEMENT : 67LAE0301P005			
NOM DU CLIENT	NUMERO DU DOSSIER		PIECE OU LOCAL
OPH77	67LAE0301 06/05/2019		Chambre 2 (R+3)
ELEMENT	DESCRIPTIF DU LABORATOIRE	DATE DE PRELEVEMENT	NOM DE L'OPERATEUR
Enduit	Enduit plâtreux blanc en vrac avec couche en papier + peinture non séparable	06/05/2019	BENAOUDA Mostefa
LOCALISATION		RESULTAT	
Mur C		Amiante non détecté

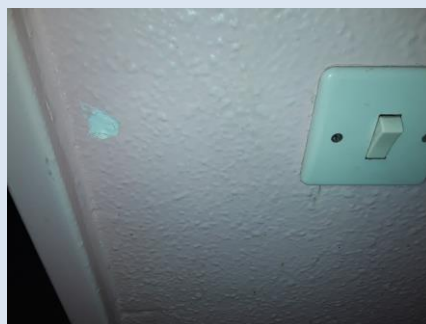
PRELEVEMENT : 67LAE0301P006			
NOM DU CLIENT	NUMERO DU DOSSIER		PIECE OU LOCAL
OPH77	67LAE0301 06/05/2019		Cuisine (R+3)
ELEMENT	DESCRIPTIF DU LABORATOIRE	DATE DE PRELEVEMENT	NOM DE L'OPERATEUR
Enduit / Peinture	Enduit plâtreux beige en vrac + peinture non séparable	06/05/2019	BENAOUDA Mostefa
LOCALISATION		RESULTAT	
Mur B		Amiante non détecté

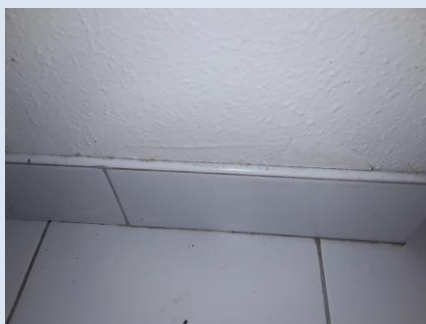
PRELEVEMENT : 67LAE0301P008			
NOM DU CLIENT	NUMERO DU DOSSIER	PIECE OU LOCAL	
OPH77	67LAE0301 06/05/2019	Salle de bains (R+3)	
ELEMENT	DESCRIPTIF DU LABORATOIRE	DATE DE PRELEVEMENT	NOM DE L'OPERATEUR
Colle plinthe	Colle beige + couche plâtréuse blanche non séparable	06/05/2019	BENAOUDA Mostefa
LOCALISATION		RESULTAT	
Plinthe basse		Fr1:Amiante non détecté

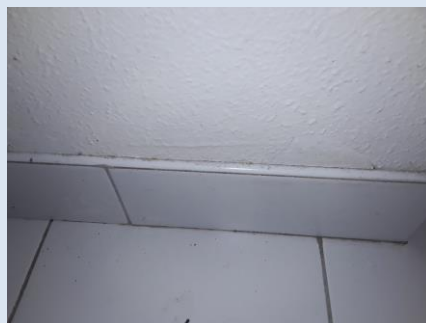
PRELEVEMENT : 67LAE0301P008			
NOM DU CLIENT	NUMERO DU DOSSIER		PIECE OU LOCAL
OPH77	67LAE0301 06/05/2019		Salle de bains (R+3)
ELEMENT	DESCRIPTIF DU LABORATOIRE	DATE DE PRELEVEMENT	NOM DE L'OPERATEUR
Colle plinthe	Carrelage	06/05/2019	BENAOUDA Mostefa
LOCALISATION		RESULTAT	
Plinthe basse		Fr2:Amiante non détecté

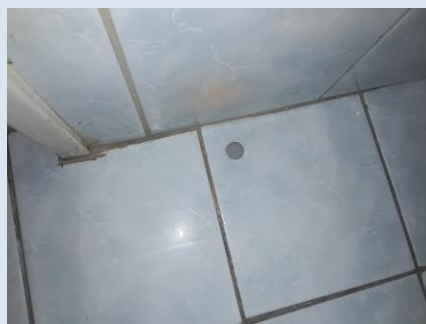
PRELEVEMENT : 67LAE0301P009			
NOM DU CLIENT	NUMERO DU DOSSIER		PIECE OU LOCAL
OPH77	67LAE0301 06/05/2019		WC (R+3)
ELEMENT	DESCRIPTIF DU LABORATOIRE	DATE DE PRELEVEMENT	NOM DE L'OPERATEUR
Colle	Colle beige + couche plâtreuse beige non séparable	06/05/2019	BENAOUDA Mostefa
LOCALISATION		RESULTAT	
Sol		Fr1:Amiante non détecté

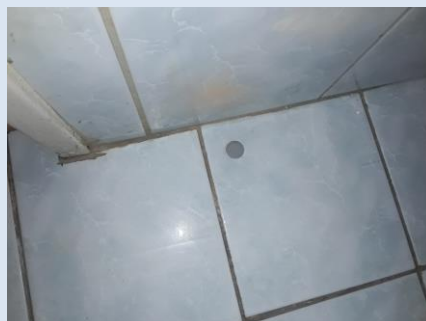
PRELEVEMENT : 67LAE0301P009

NOM DU CLIENT	NUMERO DU DOSSIER	PIECE OU LOCAL	
OPH77	67LAE0301 06/05/2019	WC (R+3)	
ELEMENT	DESCRIPTIF DU LABORATOIRE	DATE DE PRELEVEMENT	NOM DE L'OPERATEUR
Colle	Carrelage	06/05/2019	BENAOUDA Mostefa
LOCALISATION		RESULTAT	
Sol		Fr2:Amiante non détecté

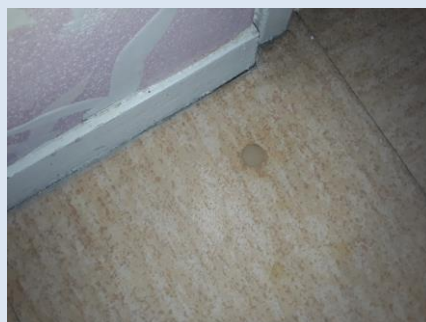
PRELEVEMENT : 67LAE0301P010

NOM DU CLIENT	NUMERO DU DOSSIER	PIECE OU LOCAL	
OPH77	67LAE0301 06/05/2019	Chambre 1 (R+3)	
ELEMENT	DESCRIPTIF DU LABORATOIRE	DATE DE PRELEVEMENT	NOM DE L'OPERATEUR
Colle	Revêtement souple beige + colle polymère jaune avec poussières non séparable + dalle dure cassante beige non séparable + sous couche de ragréage beige non séparable	06/05/2019	BENAOUDA Mostefa
LOCALISATION		RESULTAT	
Sol		Amiante non détecté

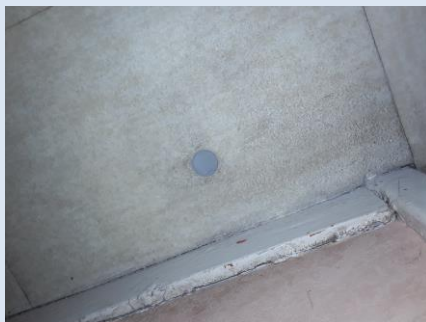
PRELEVEMENT : 67LAE0301P012

NOM DU CLIENT	NUMERO DU DOSSIER	PIECE OU LOCAL	
OPH77	67LAE0301 06/05/2019	Entrée (R+3)	
ELEMENT	DESCRIPTIF DU LABORATOIRE	DATE DE PRELEVEMENT	NOM DE L'OPERATEUR
Colle	Revêtement souple beige	06/05/2019	BENAOUDA Mostefa
LOCALISATION		RESULTAT	
Sol		Fr1:Amiante non détecté

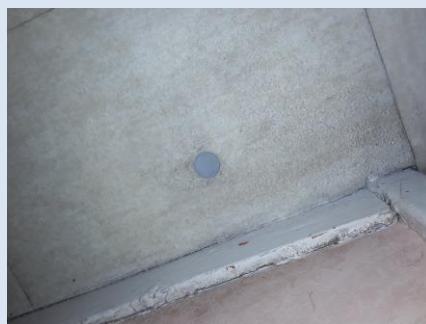
PRELEVEMENT : 67LAE0301P012			
NOM DU CLIENT	NUMERO DU DOSSIER	PIECE OU LOCAL	
OPH77	67LAE0301 06/05/2019	Entrée (R+3)	
ELEMENT	DESCRIPTIF DU LABORATOIRE	DATE DE PRELEVEMENT	NOM DE L'OPERATEUR
Colle	Colle polymère jaune non séparable + ragréage gris + sous couche de ragréage beige non séparable	06/05/2019	BENAOUDA Mostefa
LOCALISATION		RESULTAT	
Sol		Fr2:Amiante non détecté

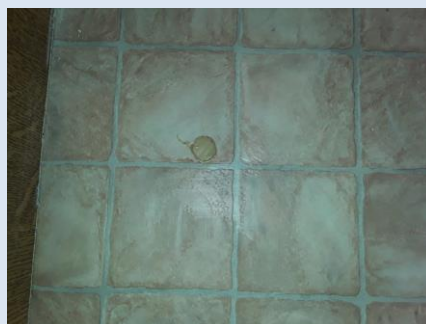
PRELEVEMENT : 67LAE0301P013			
NOM DU CLIENT	NUMERO DU DOSSIER	PIECE OU LOCAL	
OPH77	67LAE0301 06/05/2019	Cuisine (R+3)	
ELEMENT	DESCRIPTIF DU LABORATOIRE	DATE DE PRELEVEMENT	NOM DE L'OPERATEUR
Revêtement souple	Revêtement souple beige	06/05/2019	BENAOUDA Mostefa
LOCALISATION		RESULTAT	
Sol		Fr1:Amiante non détecté

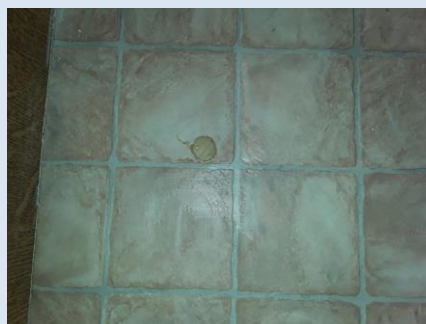
PRELEVEMENT : 67LAE0301P013			
NOM DU CLIENT	NUMERO DU DOSSIER	PIECE OU LOCAL	
OPH77	67LAE0301 06/05/2019	Cuisine (R+3)	
ELEMENT	DESCRIPTIF DU LABORATOIRE	DATE DE PRELEVEMENT	NOM DE L'OPERATEUR
Revêtement souple	Colle polymère jaune non séparable + colle bitumineuse noire + ragréage gris non séparable + sous couche de ragréage beige non séparable	06/05/2019	BENAOUDA Mostefa
LOCALISATION		RESULTAT	
Sol		Fr2:Amiante détecté (Chrysotile)

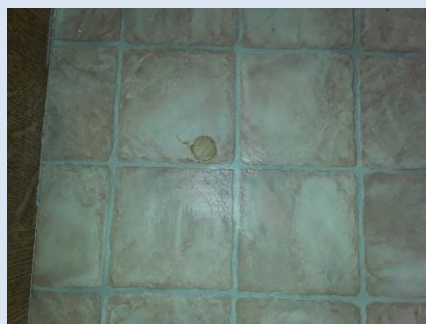
PRELEVEMENT : 67LAE0301P013			
NOM DU CLIENT	NUMERO DU DOSSIER	PIECE OU LOCAL	
OPH77	67LAE0301 06/05/2019	Cuisine (R+3)	
ELEMENT	DESCRIPTIF DU LABORATOIRE	DATE DE PRELEVEMENT	NOM DE L'OPERATEUR
Revêtement souple	Dalle dure cassante rouge	06/05/2019	BENAOUDA Mostefa
LOCALISATION		RESULTAT	
Sol		Fr3:Amiante détecté (Chrysotile)

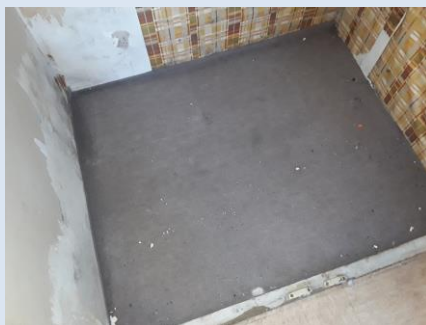
PRELEVEMENT : 67LAE0301P014			
NOM DU CLIENT	NUMERO DU DOSSIER	PIECE OU LOCAL	
OPH77	67LAE0301 06/05/2019	Débarras (R+3)	
ELEMENT	DESCRIPTIF DU LABORATOIRE	DATE DE PRELEVEMENT	NOM DE L'OPERATEUR
Colle	Moquette marron avec poussières + colle polymère jaune non séparable	06/05/2019	BENAOUDA Mostefa
LOCALISATION		RESULTAT	
Sol		Amiante non détecté

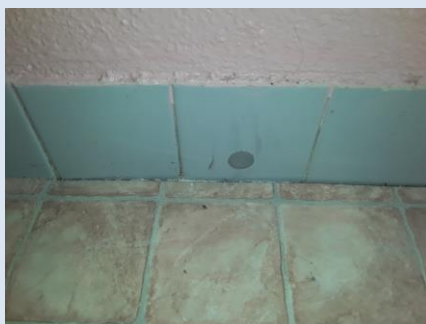
PRELEVEMENT : 67LAE0301P015			
NOM DU CLIENT	NUMERO DU DOSSIER	PIECE OU LOCAL	
OPH77	67LAE0301 06/05/2019	Cuisine (R+3)	
ELEMENT	DESCRIPTIF DU LABORATOIRE	DATE DE PRELEVEMENT	NOM DE L'OPERATEUR
Colle plinthe	Colle beige + couche plâtreuse beige en vrac non séparable	06/05/2019	BENAOUDA Mostefa
LOCALISATION		RESULTAT	
Plinthe basse		Fr1:Amiante non détecté

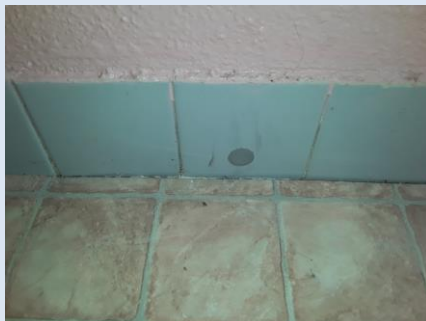
PRELEVEMENT : 67LAE0301P015			
NOM DU CLIENT	NUMERO DU DOSSIER	PIECE OU LOCAL	
OPH77	67LAE0301 06/05/2019	Cuisine (R+3)	
ELEMENT	DESCRIPTIF DU LABORATOIRE	DATE DE PRELEVEMENT	NOM DE L'OPERATEUR
Colle plinthe	Carrelage	06/05/2019	BENAOUDA Mostefa
LOCALISATION		RESULTAT	
Plinthe basse		Fr2:Amiante non détecté

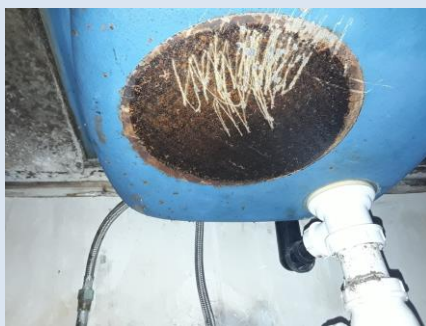
PIECE	ETAGE	ELEMENTS	DESCRIPTIF LABORATOIRE	REPERAGE	Echantillon	METHODE	ETAT	RESULTAT
Séjour	Rez de chaussée	Revêtement souple	Dalle dure cassante beige	Sol	67LAE0301P011	RESULTAT ANALYSE	BON ETAT	Fr1:Amiante détecté (Chrysotile)
Cuisine	Rez de chaussée	Revêtement souple	Colle polymère jaune non séparable + colle bitumineuse noire + ragréage gris non séparable + sous couche de ragréage beige non séparable	Sol	67LAE0301P013	RESULTAT ANALYSE	BON ETAT	Fr2:Amiante détecté (Chrysotile)
Cuisine	Rez de chaussée	Revêtement souple	Dalle dure cassante rouge	Sol	67LAE0301P013	RESULTAT ANALYSE	BON ETAT	Fr3:Amiante détecté (Chrysotile)
Cuisine	Rez de chaussée	Revêtement bitumineux	Matériau bitumineux noir en vrac	Sous évier	67LAE0301P016	RESULTAT ANALYSE	BON ETAT	Amiante détecté (Chrysotile)

PRELEVEMENT : 67LAE0301P016			
NOM DU CLIENT	NUMERO DU DOSSIER	PIECE OU LOCAL	
OPH77	67LAE0301 06/05/2019	Cuisine (R+3)	
ELEMENT	DESCRIPTIF DU LABORATOIRE	DATE DE PRELEVEMENT	NOM DE L'OPERATEUR
Revêtement bitumineux	Matériau bitumineux noir en vrac	06/05/2019	BENAOUDA Mostefa
LOCALISATION		RESULTAT	
Sous évier		Amiante détecté (Chrysotile)
