Rapport de mission de repérage des matériaux et produits contenant de l'amiante avant
réalisation de travaux

Logement 67LAE0302

41 RUE LAVOISIER - APPT 302

RAPPORT N° :	EXPERT HABITAT 67LAE0302	Date d'émission du rapport :	31/05/2017
Le repérage a été réalisé le :	16/05/2017	Accompagnateur :	
Par :	Laurent CATE	Laboratoire d'Analyses :	ITGA
N° certificat de qualification :	CPDI3681	Adresse laboratoire :	3 RUE ARMAND HERPIN LACROIX - CS 46537 35065 RENNES CEDEX
Date d'obtention :	25/11/2015	Numéro d'accréditation :	1-5967
Le présent rapport est établi par une personne dont les compétences sont certifiées par :	I.Cert Parc EDONIA - Bâtiment G - Rue de la Terre Victoria - 35760 Saint GrÃ©goire	Organisme d'assurance professionnelle :	ALLIANZ
		Adresse assurance :	Direction Opérations Entreprises 5C Esplanade Charles de Gaulle 33081 BORDEAUX CEDEX
		N° de contrat d'assurance :	55897385
		Date de validité :	31/12/2017

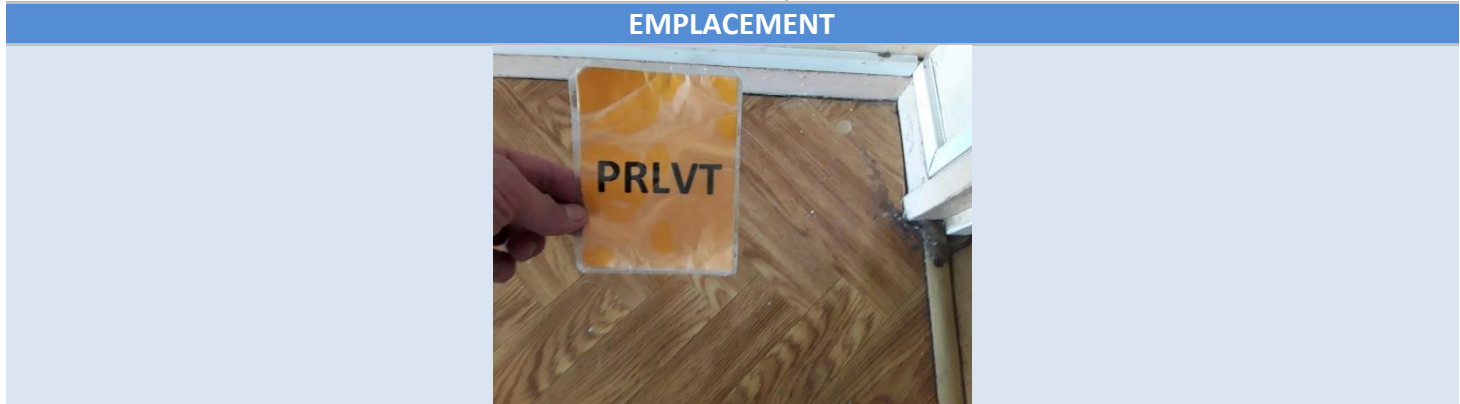
PRELEVEMENT : 67LAE0302P01		
NOM DU CLIENT	NUMERO DU DOSSIER	PIECE OU LOCAL
EXPERT HABITAT	67LAE0302 16/05/2017	Séjour
MATERIAU	DATE DE PRELEVEMENT	NOM DE L'OPERATEUR
Dalle dure cassante beige	16/05/2017	CATE Laurent
LOCALISATION		RESULTAT
Sols		Amiante détecté (Chrysotile)

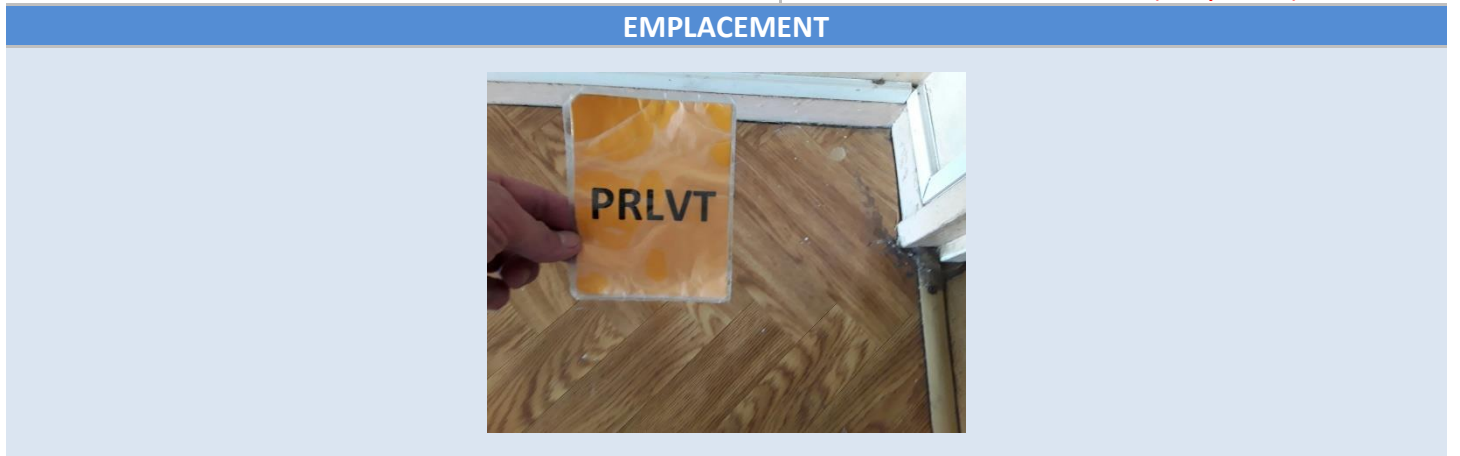
PRELEVEMENT : 67LAE0302P01		
NOM DU CLIENT	NUMERO DU DOSSIER	PIECE OU LOCAL
EXPERT HABITAT	67LAE0302 16/05/2017	Séjour
MATERIAU	DATE DE PRELEVEMENT	NOM DE L'OPERATEUR
Colle bitumineuse noire + matériau compact gris hétérogène non séparable	16/05/2017	CATE Laurent
LOCALISATION		RESULTAT
Sols		Amiante détecté (Chrysotile)

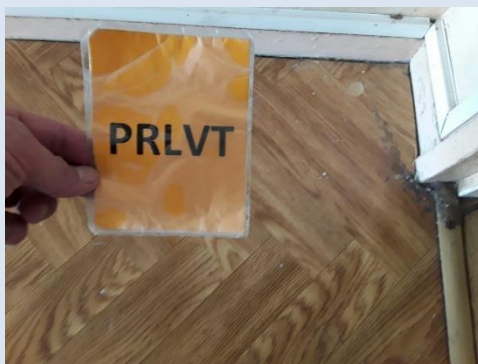
PRELEVEMENT : 67LAE0302P01		
NOM DU CLIENT	NUMERO DU DOSSIER	PIECE OU LOCAL
EXPERT HABITAT	67LAE0302 16/05/2017	Séjour
MATERIAU	DATE DE PRELEVEMENT	NOM DE L'OPERATEUR
Revêtement souple marron	16/05/2017	CATE Laurent
LOCALISATION		RESULTAT
Sols		Amiante non détecté

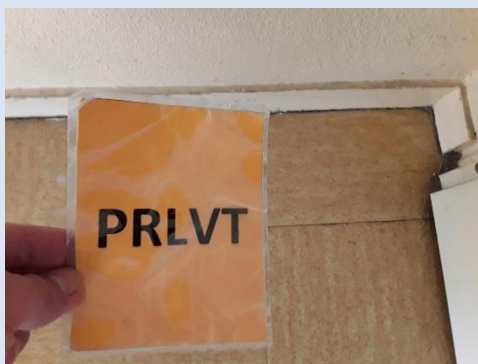
PRELEVEMENT : 67LAE0302P02		
NOM DU CLIENT	NUMERO DU DOSSIER	PIECE OU LOCAL
EXPERT HABITAT	67LAE0302 16/05/2017	Entrée
MATERIAU	DATE DE PRELEVEMENT	NOM DE L'OPERATEUR
Revêtement souple gris	16/05/2017	CATE Laurent
LOCALISATION		RESULTAT
Sols		Amiante non détecté

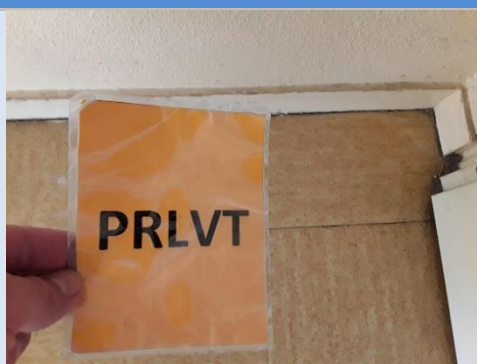
PRELEVEMENT : 67LAE0302P02

NOM DU CLIENT	NUMERO DU DOSSIER	PIECE OU LOCAL
EXPERT HABITAT	67LAE0302 16/05/2017	Entrée
MATERIAU	DATE DE PRELEVEMENT	NOM DE L'OPERATEUR
Colle bitumineuse noire + colle polymère jaune non séparable + ragréage + sous couche de ragréage blanche	16/05/2017	CATE Laurent
LOCALISATION	RESULTAT	
Sols	Amiante détecté (Chrysotile)

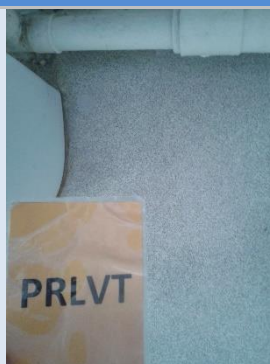
PRELEVEMENT : 67LAE0302P03

NOM DU CLIENT	NUMERO DU DOSSIER	PIECE OU LOCAL
EXPERT HABITAT	67LAE0302 16/05/2017	Salle de bains
MATERIAU	DATE DE PRELEVEMENT	NOM DE L'OPERATEUR
Colle polymère jaune non séparable + ragréage rose non séparable + colle bitumineuse noire + ragréage gris non séparable	16/05/2017	CATE Laurent
LOCALISATION	RESULTAT	
Sols	Amiante détecté (Chrysotile)

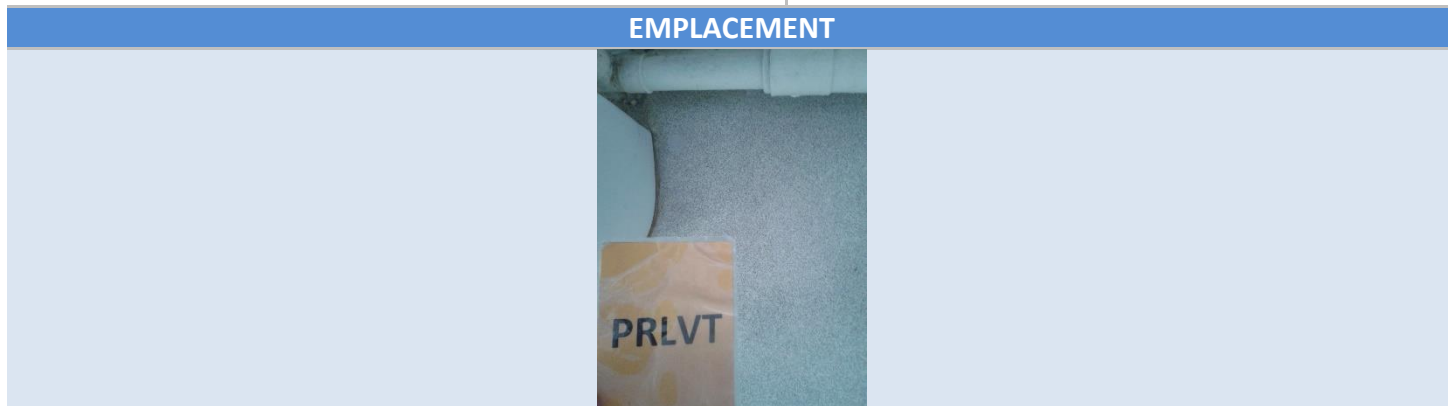
PRELEVEMENT : 67LAE0302P03		
NOM DU CLIENT	NUMERO DU DOSSIER	PIECE OU LOCAL
EXPERT HABITAT	67LAE0302 16/05/2017	Salle de bains
MATERIAU	DATE DE PRELEVEMENT	NOM DE L'OPERATEUR
Revêtement souple gris	16/05/2017	CATE Laurent
LOCALISATION		RESULTAT
Sols		Amiante non détecté

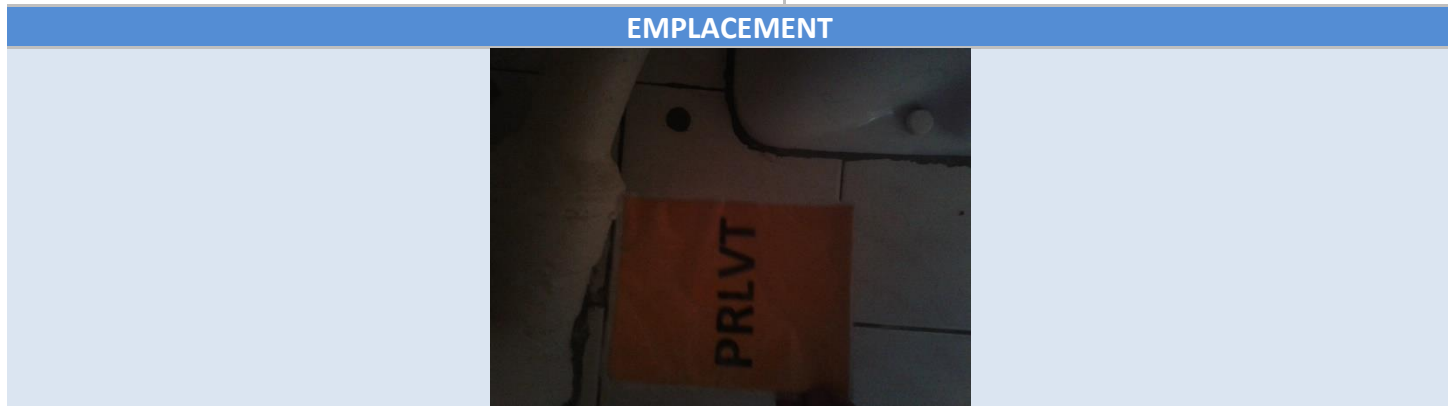
PRELEVEMENT : 67LAE0302P04		
NOM DU CLIENT	NUMERO DU DOSSIER	PIECE OU LOCAL
EXPERT HABITAT	67LAE0302 16/05/2017	WC
MATERIAU	DATE DE PRELEVEMENT	NOM DE L'OPERATEUR
Carrelage	16/05/2017	CATE Laurent
LOCALISATION		RESULTAT
Sols		Amiante non détecté

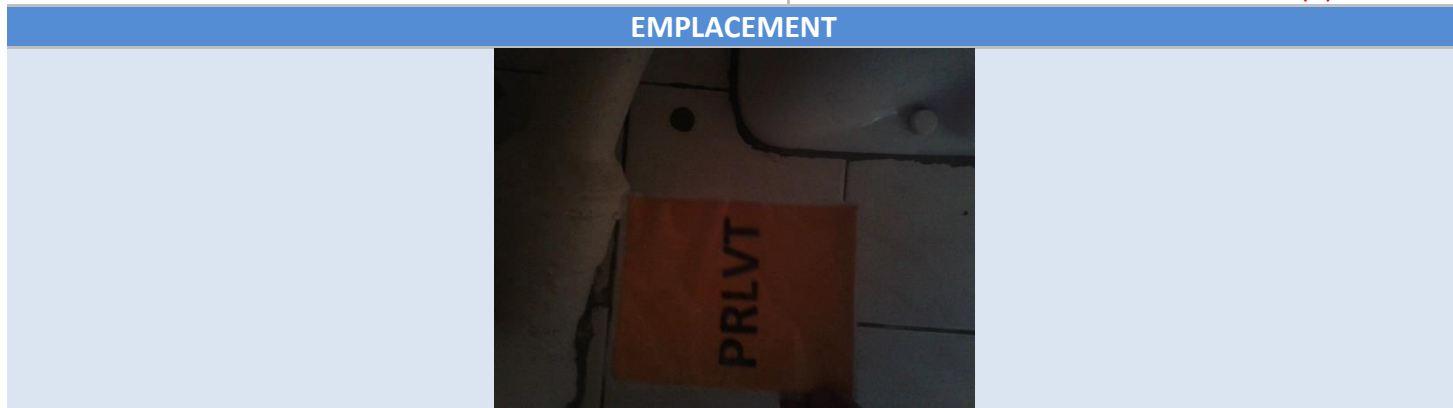
PRELEVEMENT : 67LAE0302P04		
NOM DU CLIENT	NUMERO DU DOSSIER	PIECE OU LOCAL
EXPERT HABITAT	67LAE0302 16/05/2017	WC
MATERIAU	DATE DE PRELEVEMENT	NOM DE L'OPERATEUR
Colle beige + matériau gris en faible quantité non séparable	16/05/2017	CATE Laurent

LOCALISATION	RESULTAT
Sols	Présence de fibres d'amiante (*)

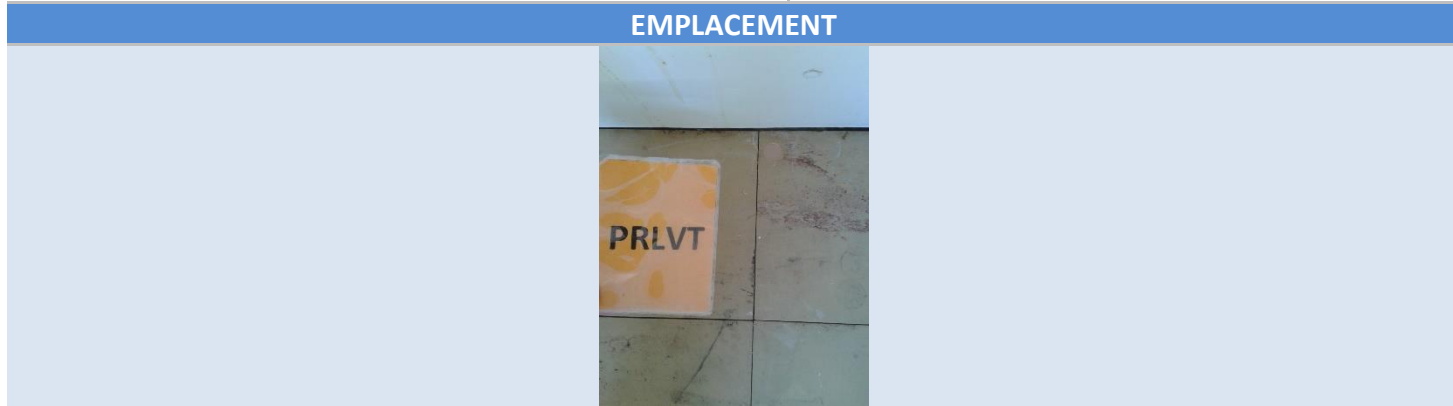
PRELEVEMENT : 67LAE0302P05		
NOM DU CLIENT	NUMERO DU DOSSIER	PIECE OU LOCAL
EXPERT HABITAT	67LAE0302 16/05/2017	Cuisine
MATERIAU	DATE DE PRELEVEMENT	NOM DE L'OPERATEUR
Dalle dure cassante beige	16/05/2017	CATE Laurent

LOCALISATION	RESULTAT
Sols	Amiante détecté (Chrysotile)

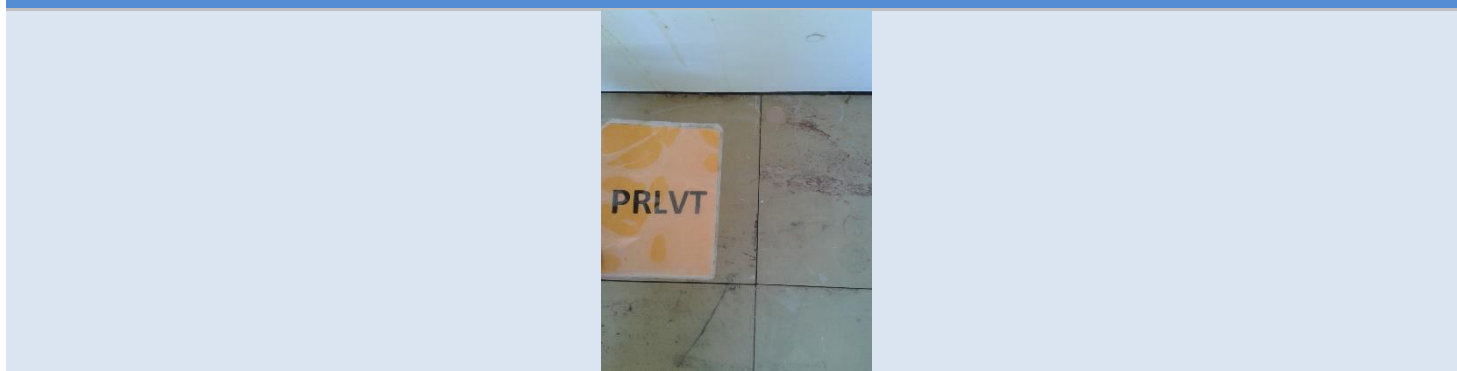
PRELEVEMENT : 67LAE0302P05

NOM DU CLIENT	NUMERO DU DOSSIER	PIECE OU LOCAL
EXPERT HABITAT	67LAE0302 16/05/2017	Cuisine
MATERIAU	DATE DE PRELEVEMENT	NOM DE L'OPERATEUR
Colle polymère jaune + ragréage gris non séparable + sous couche de ragréage blanche non séparable + matériau compact gris hétérogène + colle bitumineuse noire	16/05/2017	CATE Laurent

LOCALISATION	RESULTAT
Sols	Amiante détecté (Chrysotile)

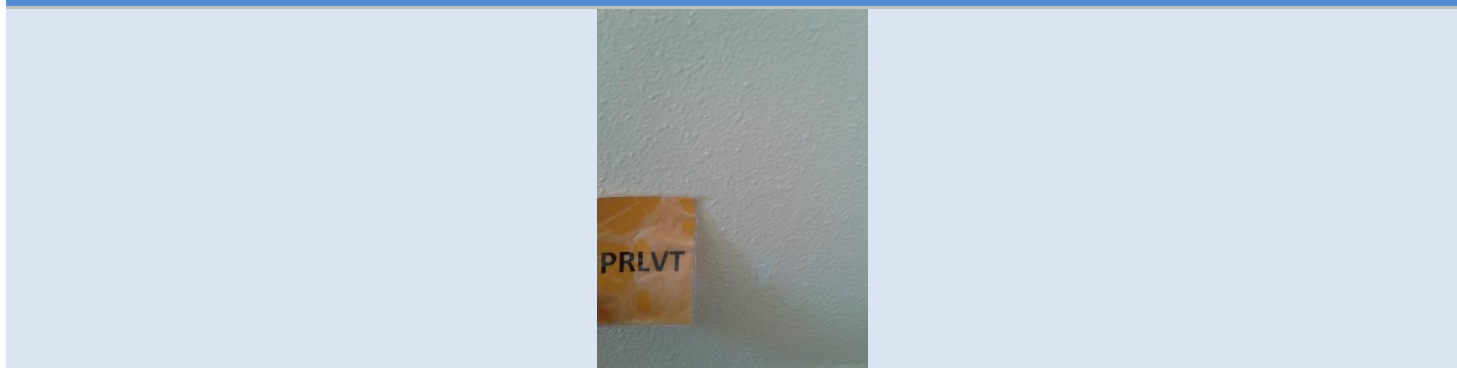
PRELEVEMENT : 67LAE0302P06

NOM DU CLIENT	NUMERO DU DOSSIER	PIECE OU LOCAL
EXPERT HABITAT	67LAE0302 16/05/2017	Cuisine
MATERIAU	DATE DE PRELEVEMENT	NOM DE L'OPERATEUR
Matériau plâtreux blanc en vrac + peintures multiples non séparable	16/05/2017	CATE Laurent

LOCALISATION	RESULTAT
Mur C	Amiante non détecté

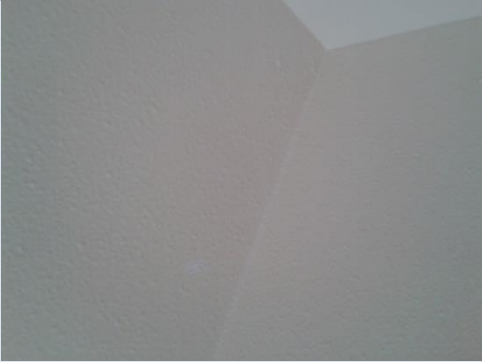
PRELEVEMENT : 67LAE0302P07		
NOM DU CLIENT	NUMERO DU DOSSIER	PIECE OU LOCAL
EXPERT HABITAT	67LAE0302 16/05/2017	Cuisine
MATERIAU	DATE DE PRELEVEMENT	NOM DE L'OPERATEUR
Matériau plâtreux blanc en vrac + peintures multiples non séparable	16/05/2017	CATE Laurent
LOCALISATION		RESULTAT
Plafonds		Amiante non détecté
EMPLACEMENT
