## Rapport de mission de repérage des matériaux et produits contenant de l'amiante avant réalisation de travaux

41 RUE LAVOISIER

77000 MELUN

**Rapport N° : 67LAE0406 13/11/2018**

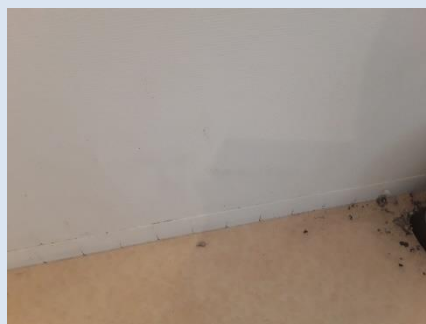
PRELEVEMENT : 67LAE0406P001			
NOM DU CLIENT	NUMERO DU DOSSIER		PIECE OU LOCAL
OPH77	67LAE0406 13/11/2018		Cuisine
ELEMENT	DESCRIPTIF DU LABORATOIRE	DATE DE PRELEVEMENT	NOM DE L'OPERATEUR
Enduit / Peinture béton	Enduit plâtreux blanc en vrac + peinture non séparable	13/11/2018	BEDEL Gaetan
LOCALISATION		RESULTAT	
Mur A		Amiante non détecté

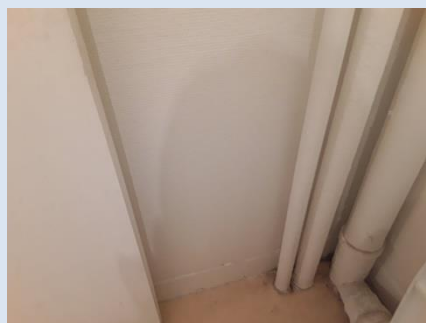
PRELEVEMENT : 67LAE0406P002			
NOM DU CLIENT	NUMERO DU DOSSIER		PIECE OU LOCAL
OPH77	67LAE0406 13/11/2018		Salle de bains et WC
ELEMENT	DESCRIPTIF DU LABORATOIRE	DATE DE PRELEVEMENT	NOM DE L'OPERATEUR
Enduit / Peinture	Enduit plâtreux blanc en faible quantité en vrac + peinture en faible quantité non séparable	13/11/2018	BEDEL Gaetan
LOCALISATION		RESULTAT	
Mur A		Amiante non détecté

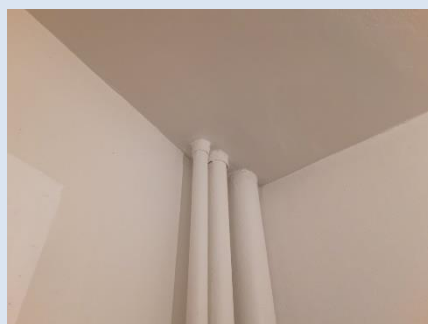
PRELEVEMENT : 67LAE0406P003			
NOM DU CLIENT	NUMERO DU DOSSIER	PIECE OU LOCAL	
OPH77	67LAE0406 13/11/2018	Salle de bains et WC	
ELEMENT	DESCRIPTIF DU LABORATOIRE	DATE DE PRELEVEMENT	NOM DE L'OPERATEUR
Enduit / Peinture béton	Enduit plâtreux blanc en faible quantité en vrac + peinture en faible quantité non séparable	13/11/2018	BEDEL Gaetan
LOCALISATION		RESULTAT	
Plafond		Amiante non détecté

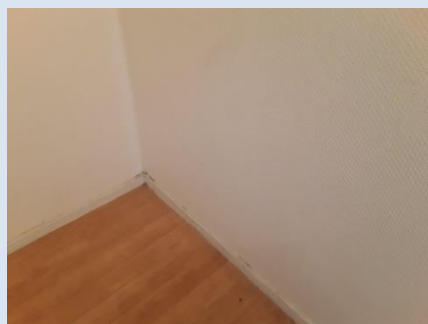
PRELEVEMENT : 67LAE0406P004			
NOM DU CLIENT	NUMERO DU DOSSIER	PIECE OU LOCAL	
OPH77	67LAE0406 13/11/2018	Entrée	
ELEMENT	DESCRIPTIF DU LABORATOIRE	DATE DE PRELEVEMENT	NOM DE L'OPERATEUR
Enduit / Peinture béton	Enduit plâtreux blanc en vrac + peinture avec couche en toile non séparable	13/11/2018	BEDEL Gaetan
LOCALISATION		RESULTAT	
Mur A		Amiante non détecté

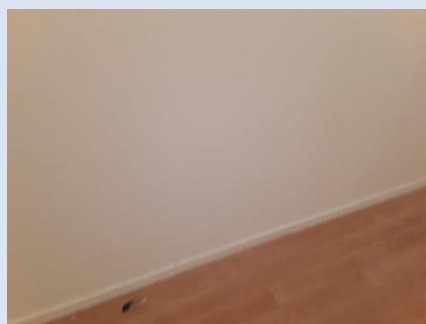
PRELEVEMENT : 67LAE0406P005			
NOM DU CLIENT	NUMERO DU DOSSIER		PIECE OU LOCAL
OPH77	67LAE0406 13/11/2018		Chambre 1
ELEMENT	DESCRIPTIF DU LABORATOIRE	DATE DE PRELEVEMENT	NOM DE L'OPERATEUR
Enduit / Peinture	Enduit plâtreux blanc en vrac + peinture non séparable	13/11/2018	BEDEL Gaetan
LOCALISATION		RESULTAT	
Mur D		Amiante non détecté

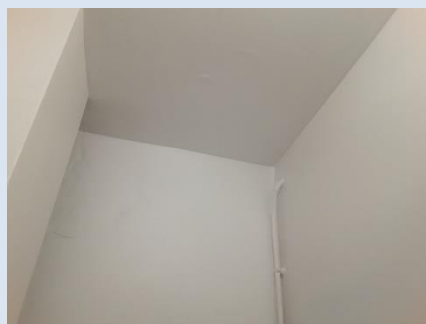
PRELEVEMENT : 67LAE0406P006			
NOM DU CLIENT	NUMERO DU DOSSIER		PIECE OU LOCAL
OPH77	67LAE0406 13/11/2018		Cellier
ELEMENT	DESCRIPTIF DU LABORATOIRE	DATE DE PRELEVEMENT	NOM DE L'OPERATEUR
Enduit / Peinture béton	Enduit plâtreux blanc en vrac + peinture non séparable	13/11/2018	BEDEL Gaetan
LOCALISATION		RESULTAT	
Plafond		Amiante non détecté

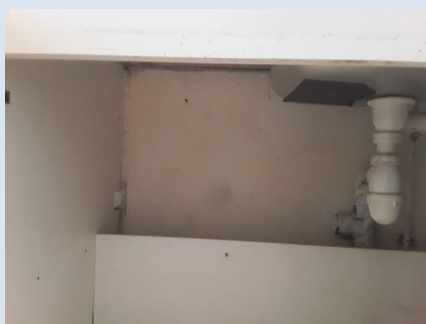
PRELEVEMENT : 67LAE0406P009			
NOM DU CLIENT	NUMERO DU DOSSIER	PIECE OU LOCAL	
OPH77	67LAE0406 13/11/2018	Cuisine	
ELEMENT	DESCRIPTIF DU LABORATOIRE	DATE DE PRELEVEMENT	NOM DE L'OPERATEUR
Revêtement bitumineux	Tampon bitumineux noir avec couche souple	13/11/2018	BEDEL Gaetan
LOCALISATION		RESULTAT	
Sous évier		Amiante non détecté

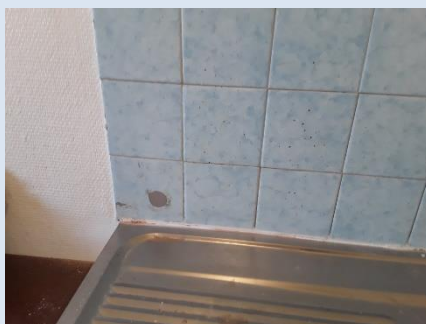
PRELEVEMENT : 67LAE0406P010			
NOM DU CLIENT	NUMERO DU DOSSIER	PIECE OU LOCAL	
OPH77	67LAE0406 13/11/2018	Cuisine	
ELEMENT	DESCRIPTIF DU LABORATOIRE	DATE DE PRELEVEMENT	NOM DE L'OPERATEUR
Faïence 1	Colle beige + matériau gris hétérogène non séparable + carrelage	13/11/2018	BEDEL Gaetan
LOCALISATION		RESULTAT	
Mur C		Amiante non détecté

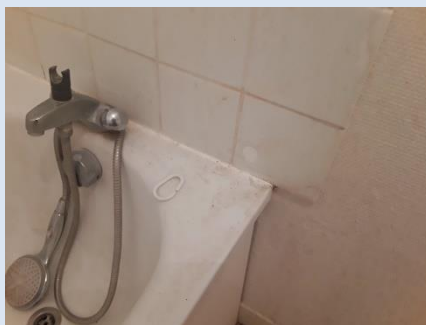
PRELEVEMENT : 67LAE0406P011			
NOM DU CLIENT	NUMERO DU DOSSIER		PIECE OU LOCAL
OPH77	67LAE0406 13/11/2018		Salle de bains et WC
ELEMENT	DESCRIPTIF DU LABORATOIRE	DATE DE PRELEVEMENT	NOM DE L'OPERATEUR
Faïence 2	Colle beige + couche plâtreuse blanche non séparable + carrelage	13/11/2018	BEDEL Gaetan
LOCALISATION		RESULTAT	
Mur D		Amiante non détecté

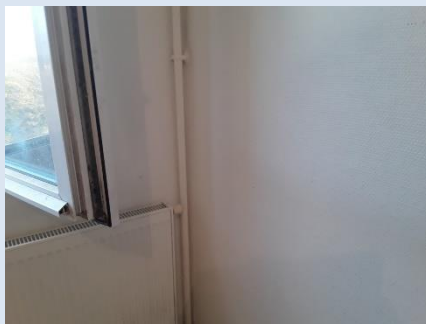
PRELEVEMENT : 67LAE0406P012			
NOM DU CLIENT	NUMERO DU DOSSIER		PIECE OU LOCAL
OPH77	67LAE0406 13/11/2018		Cuisine
ELEMENT	DESCRIPTIF DU LABORATOIRE	DATE DE PRELEVEMENT	NOM DE L'OPERATEUR
Peinture	Peinture	13/11/2018	BEDEL Gaetan
LOCALISATION		RESULTAT	
Réseaux de distribution		Amiante non détecté
