## Rapport de mission de repérage des matériaux et produits contenant de l'amiante avant réalisation de travaux

41 RUE LAVOISIER ESCALIER AE ETAGE 5

77000 MELUN

RAPPORT N° :	67LAE0501	Laboratoire d'Analyses :	ITGA
Repérage réalisé le :	24/07/2018	Adresse laboratoire :	3 RUE ARMAND HERPIN LACROIX - CS 46537 35065 RENNES CEDEX
Accompagnateur :		Numéro d'accréditation :	1-5967
Par :	Gaetan BEDEL	Organisme d'assurance professionnelle :	AXA France
N° certificat :	CPDI3869	Adresse assurance :	313 Terrasses de l'Arche 92727 NANTERRE CEDEX
Date d'obtention :	22/04/2016	N° de contrat d'assurance :	10063271004
Organisme certificateur	I.CERT PARC EDONIA - BAT G - RUE DE LA TERRE VICTORIA - 35760 SAINT GREGOIRE	Date de validité :	31/12/2018

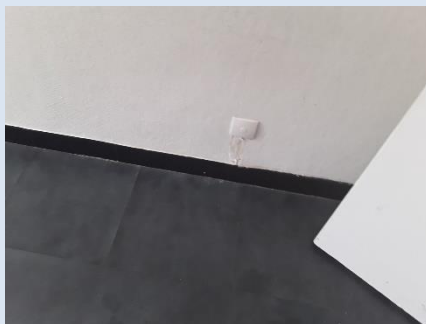
PRELEVEMENT : 67LAE0501P001			
NOM DU CLIENT	NUMERO DU DOSSIER		PIECE OU LOCAL
OPH77	67LAE0501 24/07/2018		Cuisine
ELEMENT	DESCRIPTIF DU LABORATOIRE	DATE DE PRELEVEMENT	NOM DE L'OPERATEUR
Enduit / Peinture béton	Enduit plâtreux blanc en vrac + peinture non séparable	24/07/2018	BEDEL Gaetan
LOCALISATION		RESULTAT	
Mur C		Amiante non détecté

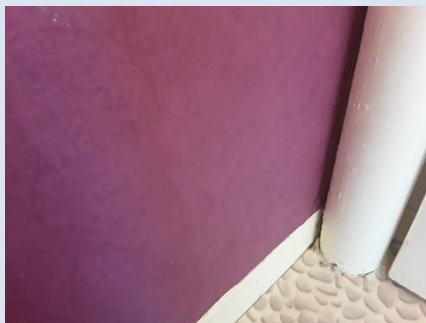
PRELEVEMENT : 67LAE0501P002			
NOM DU CLIENT	NUMERO DU DOSSIER		PIECE OU LOCAL
OPH77	67LAE0501 24/07/2018		WC
ELEMENT	DESCRIPTIF DU LABORATOIRE	DATE DE PRELEVEMENT	NOM DE L'OPERATEUR
Enduit / Peinture	Enduit plâtreux blanc en vrac + peinture non séparable	24/07/2018	BEDEL Gaetan
LOCALISATION		RESULTAT	
Mur B		Amiante non détecté

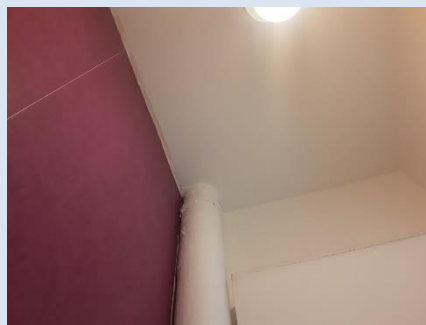
PRELEVEMENT : 67LAE0501P003			
NOM DU CLIENT	NUMERO DU DOSSIER	PIECE OU LOCAL	
OPH77	67LAE0501 24/07/2018	WC	
ELEMENT	DESCRIPTIF DU LABORATOIRE	DATE DE PRELEVEMENT	NOM DE L'OPERATEUR
Enduit / Peinture béton	Enduit beige en vrac + peinture non séparable	24/07/2018	BEDEL Gaetan
LOCALISATION		RESULTAT	
Plafond		Amiante non détecté

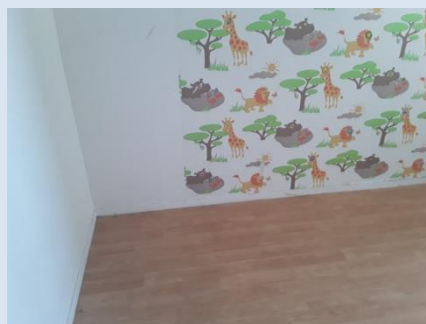
PRELEVEMENT : 67LAE0501P004			
NOM DU CLIENT	NUMERO DU DOSSIER	PIECE OU LOCAL	
OPH77	67LAE0501 24/07/2018	Chambre 1	
ELEMENT	DESCRIPTIF DU LABORATOIRE	DATE DE PRELEVEMENT	NOM DE L'OPERATEUR
Enduit / Peinture béton	Enduit plâtreux blanc en vrac + papier en faible quantité non séparable + peinture en faible quantité non séparable	24/07/2018	BEDEL Gaetan
LOCALISATION		RESULTAT	
Mur A		Amiante non détecté

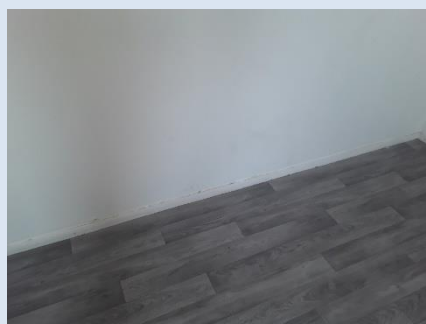
PRELEVEMENT : 67LAE0501P005			
NOM DU CLIENT	NUMERO DU DOSSIER	PIECE OU LOCAL	
OPH77	67LAE0501 24/07/2018	Chambre 2	
ELEMENT	DESCRIPTIF DU LABORATOIRE	DATE DE PRELEVEMENT	NOM DE L'OPERATEUR
Enduit / Peinture	Enduit plâtreux blanc en vrac + peinture non séparable	24/07/2018	BEDEL Gaetan
LOCALISATION		RESULTAT	
Mur A		Amiante non détecté

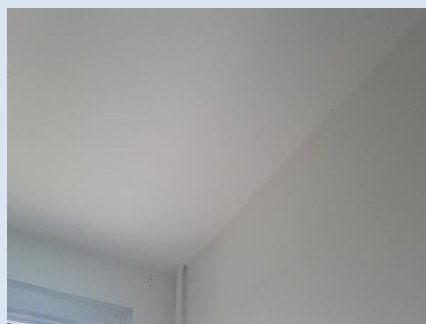
PRELEVEMENT : 67LAE0501P006			
NOM DU CLIENT	NUMERO DU DOSSIER	PIECE OU LOCAL	
OPH77	67LAE0501 24/07/2018	Chambre 2	
ELEMENT	DESCRIPTIF DU LABORATOIRE	DATE DE PRELEVEMENT	NOM DE L'OPERATEUR
Enduit / Peinture béton	Enduit plâtreux blanc en vrac + papier peint non séparable + peinture non séparable	24/07/2018	BEDEL Gaetan
LOCALISATION		RESULTAT	
Plafond		Amiante non détecté

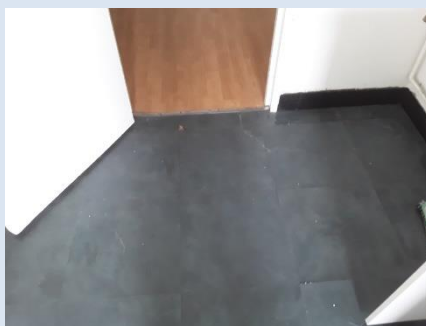
PRELEVEMENT : 67LAE0501P007			
NOM DU CLIENT	NUMERO DU DOSSIER	PIECE OU LOCAL	
OPH77	67LAE0501 24/07/2018	Cuisine	
ELEMENT	DESCRIPTIF DU LABORATOIRE	DATE DE PRELEVEMENT	NOM DE L'OPERATEUR
Dalle de sol	Revêtement souple beige + colle polymère jaune en faible quantité non séparable + revêtement cassant noir + colle polymère jaune avec poussières non séparable + ragréage blanc en faible quantité	24/07/2018	BEDEL Gaetan
LOCALISATION		RESULTAT	
Sol		Amiante non détecté
