## Rapport de mission de repérage des matériaux et produits contenant de l'amiante avant réalisation de travaux

41 RUE LAVOISIER

77000 MELUN

RAPPORT N° :	67LAE0503	Laboratoire d'Analyses :	ITGA
Repérage réalisé le :	25/10/2018	Adresse laboratoire :	3 RUE ARMAND HERPIN LACROIX - CS 46537 35065 RENNES CEDEX
Accompagnateur :		Numéro d'accréditation :	1-5967
Par :	Aurélien JAGER	Organisme d'assurance professionnelle :	AXA France
N° certificat :	CPDI4311	Adresse assurance :	313 Terrasses de l'Arche 92727 NANTERRE CEDEX
Date d'obtention :	21/03/2017	N° de contrat d'assurance :	10063271004
Organisme certificateur	I.CERT PARC EDONIA - BAT G - RUE DE LA TERRE VICTORIA - 35760 SAINT GREGOIRE	Date de validité :	31/12/2018

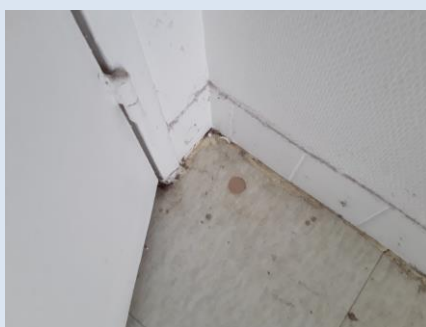
PRELEVEMENT : 67LAE0503P001			
NOM DU CLIENT	NUMERO DU DOSSIER		PIECE OU LOCAL
OPH77	67LAE0503 25/10/2018		Cuisine
ELEMENT	DESCRIPTIF DU LABORATOIRE	DATE DE PRELEVEMENT	NOM DE L'OPERATEUR
Dalle de sol	Revêtement souple beige + colle polymère jaune non séparable + ragréage rose + sous couche de ragréage blanche non séparable	25/10/2018	JAGER Aurélien
LOCALISATION		RESULTAT	
Sol		Fr1:Amiante non détecté

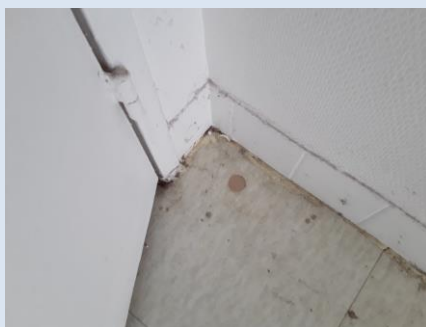
PRELEVEMENT : 67LAE0503P001			
NOM DU CLIENT	NUMERO DU DOSSIER		PIECE OU LOCAL
OPH77	67LAE0503 25/10/2018		Cuisine
ELEMENT	DESCRIPTIF DU LABORATOIRE	DATE DE PRELEVEMENT	NOM DE L'OPERATEUR
Dalle de sol	Colle bitumineuse noire + matériau gris en vrac non séparable	25/10/2018	JAGER Aurélien
LOCALISATION		RESULTAT	
Sol		Fr2:Amiante détecté (Chrysotile)

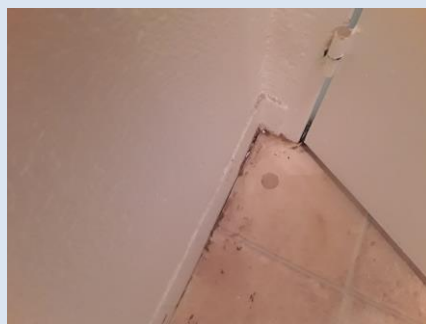
PRELEVEMENT : 67LAE0503P003			
NOM DU CLIENT	NUMERO DU DOSSIER	PIECE OU LOCAL	
OPH77	67LAE0503 25/10/2018	WC	
ELEMENT	DESCRIPTIF DU LABORATOIRE	DATE DE PRELEVEMENT	NOM DE L'OPERATEUR
Revêtement souple	Revêtement souple beige + revêtement cassant gris + ragréage gris + sous couche de ragréage blanche non séparable	25/10/2018	JAGER Aurélien
LOCALISATION		RESULTAT	
Sol		Fr1:Amiante non détecté

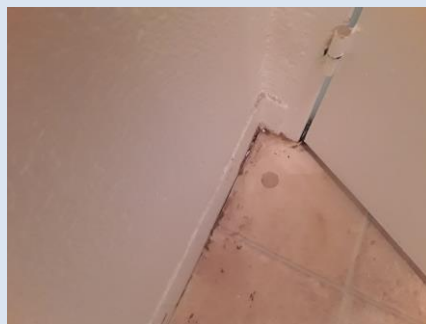
PRELEVEMENT : 67LAE0503P003			
NOM DU CLIENT	NUMERO DU DOSSIER	PIECE OU LOCAL	
OPH77	67LAE0503 25/10/2018	WC	
ELEMENT	DESCRIPTIF DU LABORATOIRE	DATE DE PRELEVEMENT	NOM DE L'OPERATEUR
Revêtement souple	Colle polymère jaune non séparable + colle polymère jaune non séparable + colle bitumineuse noire	25/10/2018	JAGER Aurélien
LOCALISATION		RESULTAT	
Sol		Fr2:Amiante détecté (Chrysotile)

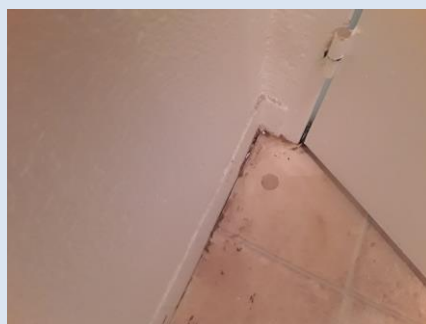
PRELEVEMENT : 67LAE0503P003			
NOM DU CLIENT	NUMERO DU DOSSIER	PIECE OU LOCAL	
OPH77	67LAE0503 25/10/2018	WC	
ELEMENT	DESCRIPTIF DU LABORATOIRE	DATE DE PRELEVEMENT	NOM DE L'OPERATEUR
Revêtement souple	Dalle dure cassante beige + peinture non séparable	25/10/2018	JAGER Aurélien
LOCALISATION		RESULTAT	
Sol		Fr3:Amiante détecté (Chrysotile)

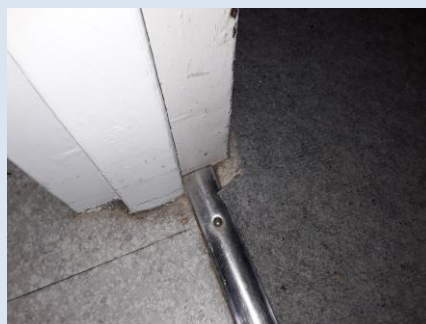
PRELEVEMENT : 67LAE0503P004			
NOM DU CLIENT	NUMERO DU DOSSIER	PIECE OU LOCAL	
OPH77	67LAE0503 25/10/2018	Chambre 2	
ELEMENT	DESCRIPTIF DU LABORATOIRE	DATE DE PRELEVEMENT	NOM DE L'OPERATEUR
Moquette	Moquette grise avec couche en mousse et poussières	25/10/2018	JAGER Aurélien
LOCALISATION		RESULTAT	
Sol		Amiante non détecté

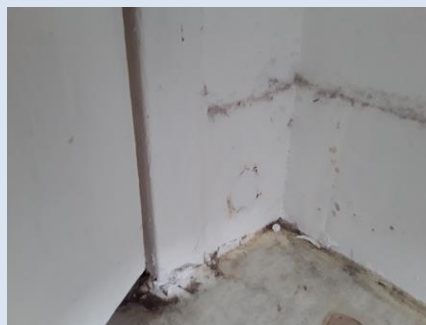
PRELEVEMENT : 67LAE0503P005			
NOM DU CLIENT	NUMERO DU DOSSIER	PIECE OU LOCAL	
OPH77	67LAE0503 25/10/2018	Cuisine	
ELEMENT	DESCRIPTIF DU LABORATOIRE	DATE DE PRELEVEMENT	NOM DE L'OPERATEUR
Plinthes	Colle beige + couche plâtreuse blanche non séparable + peinture non séparable + carrelage	25/10/2018	JAGER Aurélien
LOCALISATION		RESULTAT	
Mur D		Amiante non détecté	
EMPLACEMENT

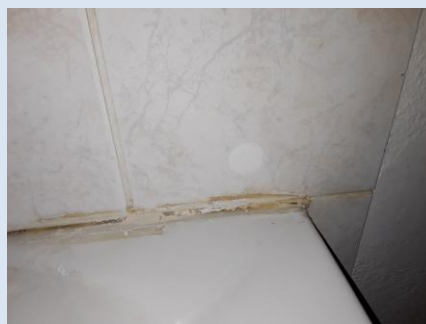
PRELEVEMENT : 67LAE0503P006			
NOM DU CLIENT	NUMERO DU DOSSIER	PIECE OU LOCAL	
OPH77	67LAE0503 25/10/2018	Salle de bains	
ELEMENT	DESCRIPTIF DU LABORATOIRE	DATE DE PRELEVEMENT	NOM DE L'OPERATEUR
Faïence 1	Colle beige + couche plâtreuse blanche non séparable + peinture non séparable + carrelage	25/10/2018	JAGER Aurélien
LOCALISATION		RESULTAT	
Mur B		Amiante non détecté	
EMPLACEMENT

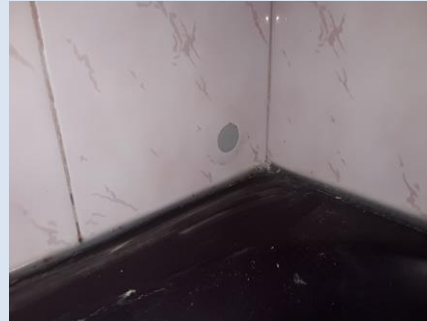
PRELEVEMENT : 67LAE0503P007			
NOM DU CLIENT	NUMERO DU DOSSIER		PIECE OU LOCAL
OPH77	67LAE0503 25/10/2018		Salle de bains
ELEMENT	DESCRIPTIF DU LABORATOIRE	DATE DE PRELEVEMENT	NOM DE L'OPERATEUR
Faïence 2	Colle grise + carrelage	25/10/2018	JAGER Aurélien
LOCALISATION		RESULTAT	
Mur D		Amiante non détecté
