Rapport de mission de repérage des matériaux et produits contenant de l'amiante avant réalisation de travaux

41 RUE LABOISIER LGT 6

RAPPORT N° :	OPH77 67LAE0506	Date d'émission du rapport :	10/07/2017
Le repérage a été réalisé le :	26/06/2017	Accompagnateur :	
Par :	Laurent CATE	Laboratoire d'Analyses :	ITGA
N° certificat de qualification :	CPDI3681	Adresse laboratoire :	3 RUE ARMAND HERPIN LACROIX - CS 46537 35065 RENNES CEDEX
Date d'obtention :	25/11/2015	Numéro d'accréditation :	1-5967
Le présent rapport est établi par une personne dont les compétences sont certifiées par :	I.Cert Parc EDONIA - BÃctiment G - Rue de la Terre Victoria - 35760 Saint GrÃ@goire	Organisme d'assurance professionnelle :	ALLIANZ
		Adresse assurance :	Direction Opérations Entreprises 5C Esplanade Charles de Gaulle 33081 BORDEAUX CEDEX
		N° de contrat d'assurance :	55897385
		Date de validité :	31/12/2017

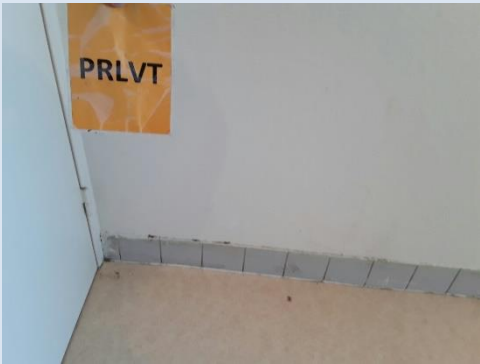
PRELEVEMENT : 67LAE0506P01		
NOM DU CLIENT	NUMERO DU DOSSIER	PIECE OU LOCAL
OPH77	67LAE0506 26/06/2017	Cuisine
MATERIAU	DATE DE PRELEVEMENT	NOM DE L'OPERATEUR
Enduit plâtreux blanc en vrac non séparable + toile fibreuse blanche non séparable + peintures multiples non séparable	26/06/2017	CATE Laurent
LOCALISATION		RESULTAT
Mur A		Amiante non détecté
EMPLACEMENT

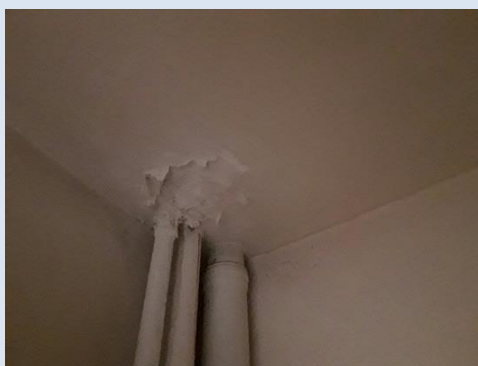
PRELEVEMENT : 67LAE0506P03		
NOM DU CLIENT	NUMERO DU DOSSIER	PIECE OU LOCAL
OPH77	67LAE0506 26/06/2017	Salle de bains
MATERIAU	DATE DE PRELEVEMENT	NOM DE L'OPERATEUR
Enduit plâtreux blanc en vrac non séparable + peintures multiples non séparable	26/06/2017	CATE Laurent
LOCALISATION		RESULTAT
Plafonds		Amiante non détecté

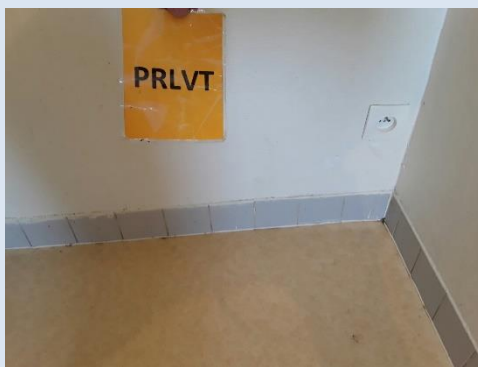
PRELEVEMENT : 67LAE0506P04		
NOM DU CLIENT	NUMERO DU DOSSIER	PIECE OU LOCAL
OPH77	67LAE0506 26/06/2017	Cuisine
MATERIAU	DATE DE PRELEVEMENT	NOM DE L'OPERATEUR
Enduit plâtreux blanc en vrac non séparable + peintures multiples non séparable	26/06/2017	CATE Laurent
LOCALISATION		RESULTAT
Mur D		Amiante non détecté

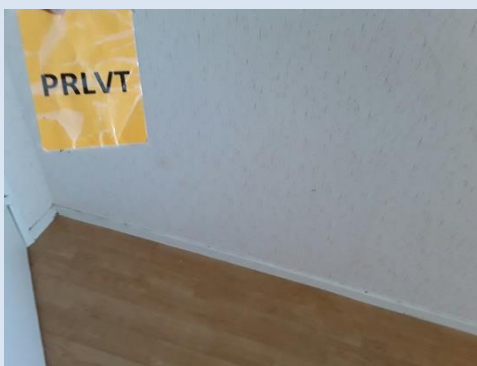
PRELEVEMENT : 67LAE0506P05		
NOM DU CLIENT	NUMERO DU DOSSIER	PIECE OU LOCAL
OPH77	67LAE0506 26/06/2017	Chambre 1
MATERIAU	DATE DE PRELEVEMENT	NOM DE L'OPERATEUR
Enduit plâtreux blanc en vrac non séparable + papier non séparable + peinture non séparable	26/06/2017	CATE Laurent
LOCALISATION		RESULTAT
Mur A		Amiante non détecté

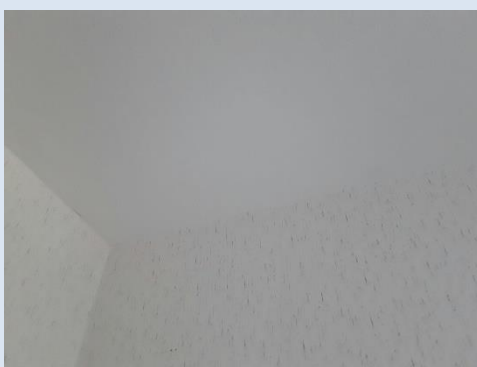
PRELEVEMENT : 67LAE0506P06		
NOM DU CLIENT	NUMERO DU DOSSIER	PIECE OU LOCAL
OPH77	67LAE0506 26/06/2017	Chambre 1
MATERIAU	DATE DE PRELEVEMENT	NOM DE L'OPERATEUR
Enduit plâtreux blanc en vrac non séparable + peinture non séparable	26/06/2017	CATE Laurent
LOCALISATION		RESULTAT
Plafonds		Amiante non détecté
