Rapport de mission de repérage des matériaux et produits contenant de l'amiante avant réalisation de travaux

41 RUE LAVOISIER

MODULE 67LAE0606
77000 MELUN

RAPPORT N° :	67LAE0606	Laboratoire d'Analyses :	ITGA
Repérage réalisé le :	17/04/2019	Adresse laboratoire :	3 RUE ARMAND HERPIN LACROIX - CS 46537 35065 RENNES CEDEX
Accompagnateur :		Numéro d'accréditation :	1-5967
Par :	Tristan BRUNOT	Organisme d'assurance professionnelle :	AXA France
N° certificat :	CPDI 3541	Adresse assurance :	313 Terrasses de l'Arche 92727 NANTERRE CEDEX
Date d'obtention :	27/12/2017	N° de contrat d'assurance :	10158549604
Organisme certificateur	I.CERT PARC EDONIA - BAT G - RUE DE LA TERRE VICTORIA - 35760 SAINT GREGOIRE	Date de validité :	31/12/2019

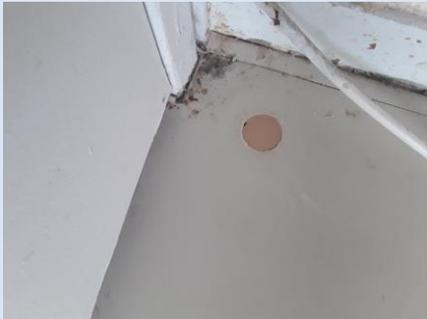
PIECE	ETAGE	ELEMENTS	DESCRIPTIF LABORATOIRE	Echantillon	REPERAGE	ETAT	RESULTAT
Séjour	RC	Colle	Colle polymère jaune non séparable + ragréage gris + colle bitumineuse noire non séparable + sous couche de ragréage beige avec poussières non séparable + peinture en faible quantité non séparable	67LAE0606P001	Sol	BON ETAT	Amiante détecté (Chrysotile)

PRELEVEMENT : 67LAE0606P001			
NOM DU CLIENT	NUMERO DU DOSSIER		PIECE OU LOCAL
OPH77	67LAE0606 17/04/2019		Séjour (RC)
ELEMENT	DESCRIPTIF DU LABORATOIRE	DATE DE PRELEVEMENT	NOM DE L'OPERATEUR
Colle	Colle polymère jaune non séparable + ragréage gris + colle bitumineuse noire non séparable + sous couche de ragréage beige avec poussières non séparable + peinture en faible quantité non séparable	17/04/2019	BRUNOT Tristan
LOCALISATION		RESULTAT	
Sol		Amiante détecté (Chrysotile)	
EMPLACEMENT

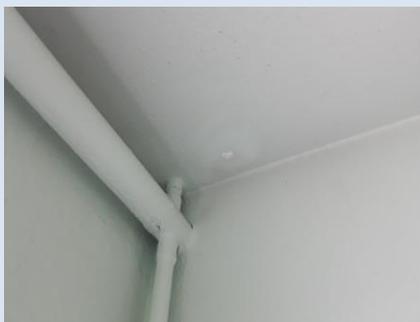
PRELEVEMENT : 67LAE0606P002			
NOM DU CLIENT	NUMERO DU DOSSIER		PIECE OU LOCAL
OPH77	67LAE0606 17/04/2019		Cuisine (RC)
ELEMENT	DESCRIPTIF DU LABORATOIRE	DATE DE PRELEVEMENT	NOM DE L'OPERATEUR
Enduit / Peinture	Enduit plâtreux blanc en vrac avec poussières + peintures multiples en vrac non séparable	17/04/2019	BRUNOT Tristan
LOCALISATION		RESULTAT	
Plafond		Amiante non détecté

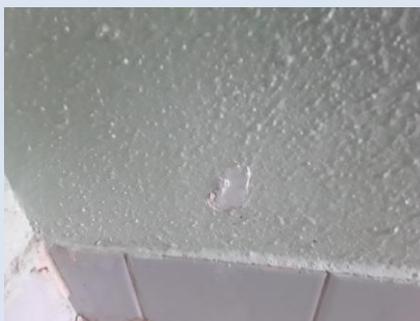
PRELEVEMENT : 67LAE0606P003			
NOM DU CLIENT	NUMERO DU DOSSIER		PIECE OU LOCAL
OPH77	67LAE0606 17/04/2019		Cuisine (RC)
ELEMENT	DESCRIPTIF DU LABORATOIRE	DATE DE PRELEVEMENT	NOM DE L'OPERATEUR
Enduit / Peinture	Enduit plâtreux blanc en vrac avec poussières + peintures multiples en vrac non séparable	17/04/2019	BRUNOT Tristan
LOCALISATION		RESULTAT	
Mur G		Amiante non détecté

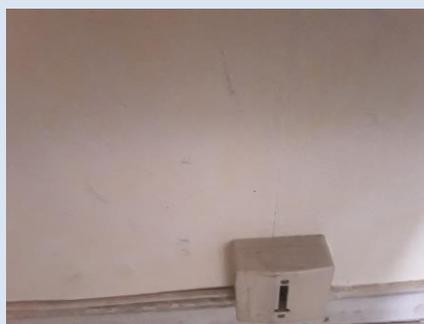
PRELEVEMENT : 67LAE0606P004			
NOM DU CLIENT	NUMERO DU DOSSIER	PIECE OU LOCAL	
OPH77	67LAE0606 17/04/2019	Entrée (RC)	
ELEMENT	DESCRIPTIF DU LABORATOIRE	DATE DE PRELEVEMENT	NOM DE L'OPERATEUR
Enduit / Peinture	Enduit plâtreux blanc en vrac avec poussières + peinture non séparable + papier non séparable	17/04/2019	BRUNOT Tristan
LOCALISATION		RESULTAT	
Mur H		Amiante non détecté

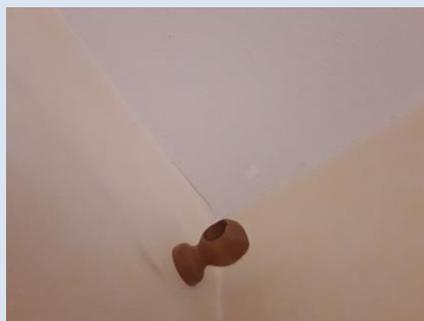
PRELEVEMENT : 67LAE0606P005			
NOM DU CLIENT	NUMERO DU DOSSIER	PIECE OU LOCAL	
OPH77	67LAE0606 17/04/2019	Entrée (RC)	
ELEMENT	DESCRIPTIF DU LABORATOIRE	DATE DE PRELEVEMENT	NOM DE L'OPERATEUR
Enduit / Peinture	Enduit plâtreux blanc en vrac avec poussières + peintures multiples en vrac non séparable	17/04/2019	BRUNOT Tristan
LOCALISATION		RESULTAT	
Plafond		Amiante non détecté

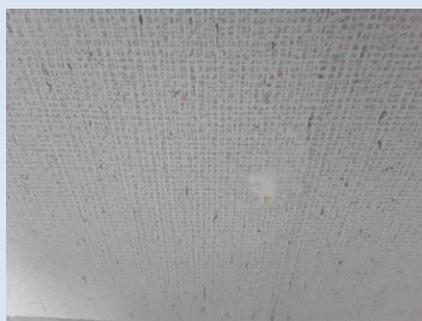
PRELEVEMENT : 67LAE0606P006			
NOM DU CLIENT	NUMERO DU DOSSIER	PIECE OU LOCAL	
OPH77	67LAE0606 17/04/2019	Chambre (RC)	
ELEMENT	DESCRIPTIF DU LABORATOIRE	DATE DE PRELEVEMENT	NOM DE L'OPERATEUR
Enduit / Peinture	Enduit plâtreux blanc en vrac avec poussières + peintures multiples en vrac non séparable	17/04/2019	BRUNOT Tristan
LOCALISATION		RESULTAT	
Mur D		Amiante non détecté

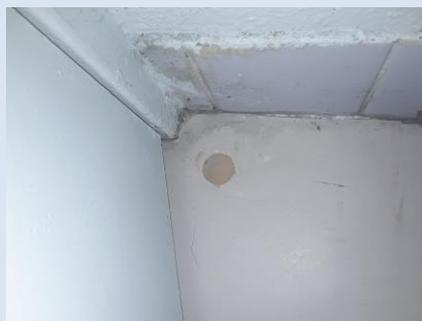
PRELEVEMENT : 67LAE0606P007			
NOM DU CLIENT	NUMERO DU DOSSIER	PIECE OU LOCAL	
OPH77	67LAE0606 17/04/2019	Salle de Bains/WC (RC)	
ELEMENT	DESCRIPTIF DU LABORATOIRE	DATE DE PRELEVEMENT	NOM DE L'OPERATEUR
Colle	Colle polymère jaune avec poussières + ragréage gris hétérogène non séparable	17/04/2019	BRUNOT Tristan
LOCALISATION		RESULTAT	
Sol		Fr1:Amiante non détecté

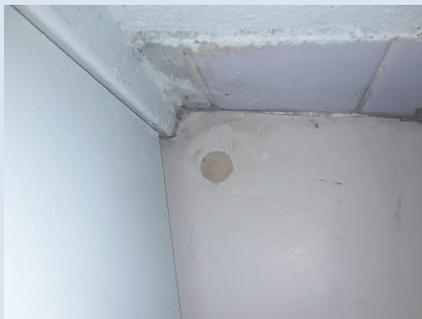
PRELEVEMENT : 67LAE0606P007			
NOM DU CLIENT	NUMERO DU DOSSIER		PIECE OU LOCAL
OPH77	67LAE0606 17/04/2019		Salle de Bains/WC (RC)
ELEMENT	DESCRIPTIF DU LABORATOIRE	DATE DE PRELEVEMENT	NOM DE L'OPERATEUR
Colle	Dalle dure cassante grise	17/04/2019	BRUNOT Tristan
LOCALISATION		RESULTAT	
Sol		Fr2:Amiante non détecté

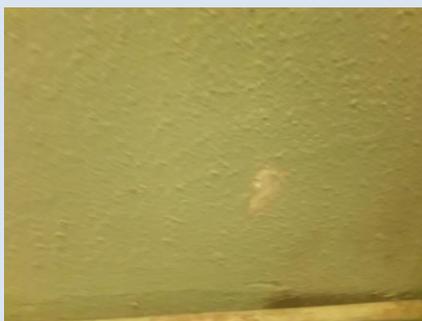
PRELEVEMENT : 67LAE0606P008			
NOM DU CLIENT	NUMERO DU DOSSIER		PIECE OU LOCAL
OPH77	67LAE0606 17/04/2019		Salle de Bains/WC (RC)
ELEMENT	DESCRIPTIF DU LABORATOIRE	DATE DE PRELEVEMENT	NOM DE L'OPERATEUR
Enduit / Peinture béton	Enduit plâtreux blanc en vrac avec poussières + peintures multiples en vrac non séparable	17/04/2019	BRUNOT Tristan
LOCALISATION		RESULTAT	
Mur B		Amiante non détecté

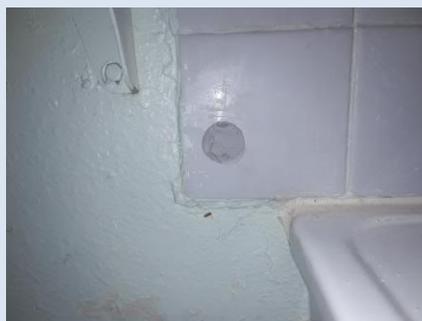
PRELEVEMENT : 67LAE0606P009			
NOM DU CLIENT	NUMERO DU DOSSIER	PIECE OU LOCAL	
OPH77	67LAE0606 17/04/2019	Salle de Bains/WC (RC)	
ELEMENT	DESCRIPTIF DU LABORATOIRE	DATE DE PRELEVEMENT	NOM DE L'OPERATEUR
Colle faïence	Carrelage + colle grise avec poussières non séparable + couche plâtreuse beige en faible quantité non séparable	17/04/2019	BRUNOT Tristan
LOCALISATION		RESULTAT	
Mur B		Amiante non détecté

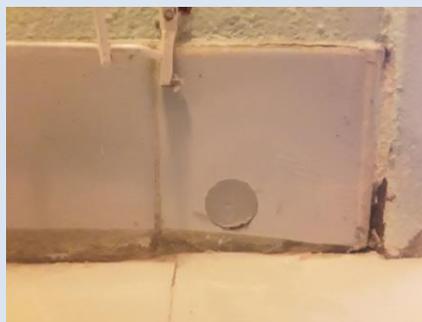
PRELEVEMENT : 67LAE0606P010			
NOM DU CLIENT	NUMERO DU DOSSIER	PIECE OU LOCAL	
OPH77	67LAE0606 17/04/2019	Salle de Bains/WC (RC)	
ELEMENT	DESCRIPTIF DU LABORATOIRE	DATE DE PRELEVEMENT	NOM DE L'OPERATEUR
Colle plinthe	Colle grise avec poussières non séparable + couche plâtreuse blanche en vrac non séparable + carrelage	17/04/2019	BRUNOT Tristan
LOCALISATION		RESULTAT	
Plinthe basse		Amiante non détecté
