## Rapport de mission de repérage des matériaux et produits contenant de l'amiante avant réalisation de travaux

41 RUE LAVOISIER LGT 3

77000 MELUN

RAPPORT N° :	67LAE0803	Laboratoire d'Analyses :	ITGA
Repérage réalisé le :	22/01/2018	Adresse laboratoire :	3 RUE ARMAND HERPIN LACROIX - CS 46537 35065 RENNES CEDEX
Accompagnateur :		Numéro d'accréditation :	1-5967
Par :	Olivier GUERIN	Organisme d'assurance professionnelle :	ALLIANZ
N° certificat :	17-881	Adresse assurance :	Direction Opérations Entreprises 5C Esplanade Charles de Gaulle 33081 BORDEAUX CEDEX
Date d'obtention :	17/02/2017	N° de contrat d'assurance :	55832566
Organisme certificateur	ABCIDIA Certification 4 route de la Noue - 91190 GIF-SUR-YVETTE	Date de validité :	31/12/2018

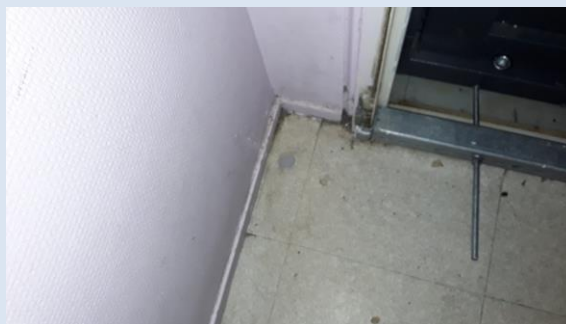
PRELEVEMENT : 67LAE0803P001			
NOM DU CLIENT	NUMERO DU DOSSIER		PIECE OU LOCAL
OPH77	67LAE0803 22/01/2018		Entrée
ELEMENT	DESCRIPTIF DU LABORATOIRE	DATE DE PRELEVEMENT	NOM DE L'OPERATEUR
Dalle de sol	Revêtement bicouche souple beige et gris + colle polymère jaune non séparable + ragréage rose + ragréage rose non séparable + ragréage gris + sous couche de ragréage blanche non séparable + matériau compact gris hétérogène + peinture non séparable	22/01/2018	GUERIN Olivier
LOCALISATION		RESULTAT	
Sol		Amiante non détecté

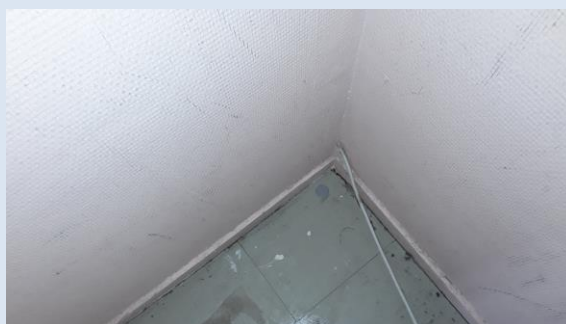
**PRELEVEMENT : 67LAE0803P002**

NOM DU CLIENT	NUMERO DU DOSSIER	PIECE OU LOCAL	
OPH77	67LAE0803 22/01/2018	Séjour	
ELEMENT	DESCRIPTIF DU LABORATOIRE	DATE DE PRELEVEMENT	NOM DE L'OPERATEUR
Dalle de sol	Dalle dure cassante grise + colle polymère jaune non séparable	22/01/2018	GUERIN Olivier
LOCALISATION		RESULTAT	
Sol		Fr1:Amiante non détecté

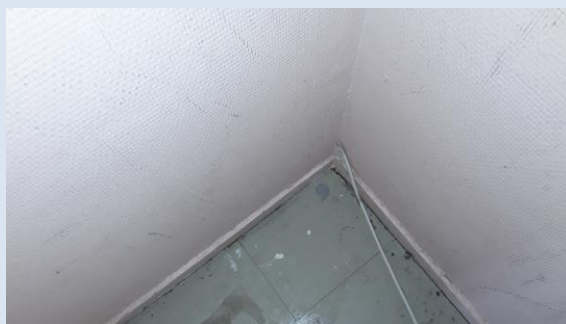
**PRELEVEMENT : 67LAE0803P002**

NOM DU CLIENT	NUMERO DU DOSSIER	PIECE OU LOCAL	
OPH77	67LAE0803 22/01/2018	Séjour	
ELEMENT	DESCRIPTIF DU LABORATOIRE	DATE DE PRELEVEMENT	NOM DE L'OPERATEUR
Dalle de sol	Ragréage gris + sous couche de ragréage blanche non séparable + colle bitumineuse noire non séparable	22/01/2018	GUERIN Olivier
LOCALISATION		RESULTAT	
Sol		Fr2:Amiante détecté (Chrysotile)

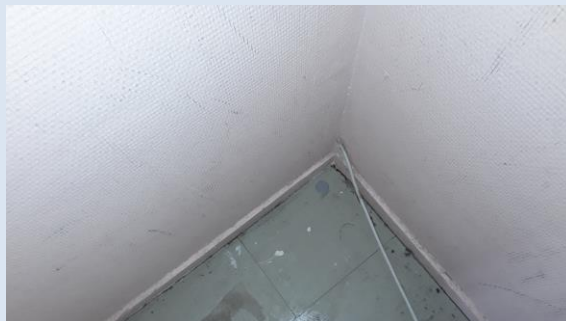
**PRELEVEMENT : 67LAE0803P002**

NOM DU CLIENT	NUMERO DU DOSSIER	PIECE OU LOCAL	
OPH77	67LAE0803 22/01/2018	Séjour	
ELEMENT	DESCRIPTIF DU LABORATOIRE	DATE DE PRELEVEMENT	NOM DE L'OPERATEUR
Dalle de sol	Matériau compact gris hétérogène	22/01/2018	GUERIN Olivier
LOCALISATION		RESULTAT	
Sol		Fr3:Amiante non détecté

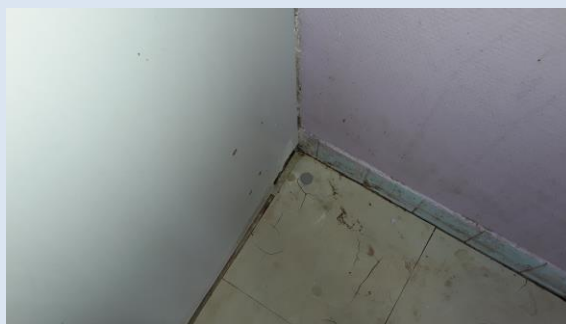
**PRELEVEMENT : 67LAE0803P003**

NOM DU CLIENT	NUMERO DU DOSSIER	PIECE OU LOCAL	
OPH77	67LAE0803 22/01/2018	Cuisine	
ELEMENT	DESCRIPTIF DU LABORATOIRE	DATE DE PRELEVEMENT	NOM DE L'OPERATEUR
Dalle de sol	Ragréage gris + matériau compact gris hétérogène	22/01/2018	GUERIN Olivier
LOCALISATION		RESULTAT	
Sol		Fr1:Amiante non détecté

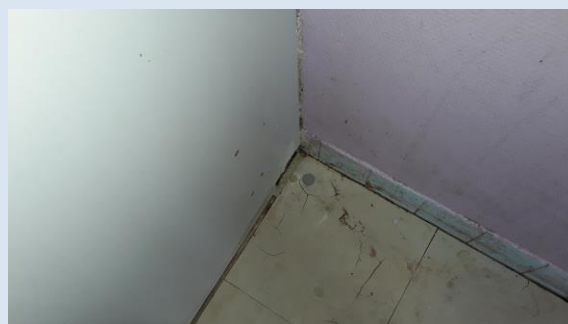
**PRELEVEMENT : 67LAE0803P003**

NOM DU CLIENT	NUMERO DU DOSSIER	PIECE OU LOCAL	
OPH77	67LAE0803 22/01/2018	Cuisine	
ELEMENT	DESCRIPTIF DU LABORATOIRE	DATE DE PRELEVEMENT	NOM DE L'OPERATEUR
Dalle de sol	Dalle dure cassante beige + colle polymère jaune non séparable	22/01/2018	GUERIN Olivier
LOCALISATION		RESULTAT	
Sol		Fr2:Amiante non détecté

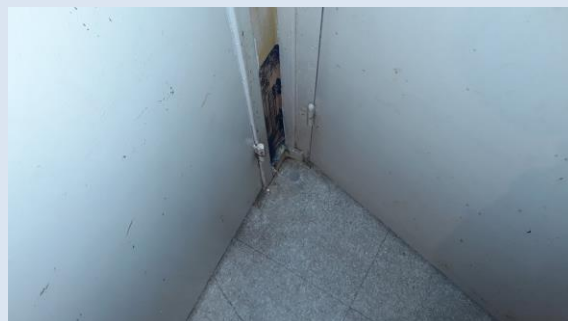
**PRELEVEMENT : 67LAE0803P004**

NOM DU CLIENT	NUMERO DU DOSSIER	PIECE OU LOCAL	
OPH77	67LAE0803 22/01/2018	Chambre 1	
ELEMENT	DESCRIPTIF DU LABORATOIRE	DATE DE PRELEVEMENT	NOM DE L'OPERATEUR
Dalle de sol	Revêtement souple gris + colle polymère jaune non séparable + ragréage gris + ragréage rose + sous couche de ragréage blanche non séparable + peinture non séparable	22/01/2018	GUERIN Olivier
LOCALISATION		RESULTAT	
Sol		Amiante non détecté

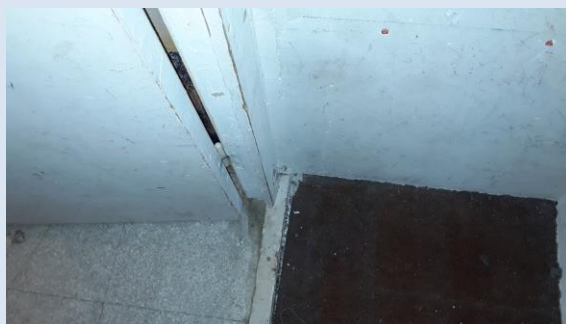
PRELEVEMENT : 67LAE0803P005			
NOM DU CLIENT	NUMERO DU DOSSIER	PIECE OU LOCAL	
OPH77	67LAE0803 22/01/2018	Placard 1	
ELEMENT	DESCRIPTIF DU LABORATOIRE	DATE DE PRELEVEMENT	NOM DE L'OPERATEUR
Moquette	Moquette rose + colle polymère jaune avec poussières non séparable + matériau blanc en faible quantité non séparable	22/01/2018	GUERIN Olivier
LOCALISATION		RESULTAT	
Sol		Amiante non détecté

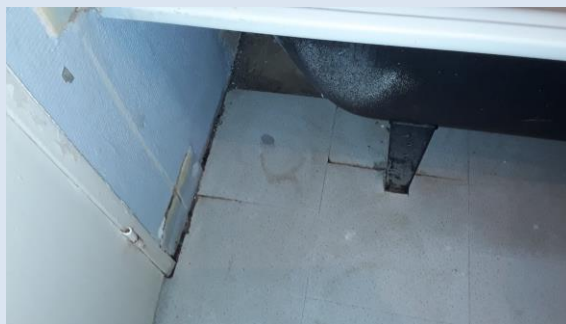
PRELEVEMENT : 67LAE0803P006			
NOM DU CLIENT	NUMERO DU DOSSIER	PIECE OU LOCAL	
OPH77	67LAE0803 22/01/2018	Salle de bains	
ELEMENT	DESCRIPTIF DU LABORATOIRE	DATE DE PRELEVEMENT	NOM DE L'OPERATEUR
Dalle de sol	Revêtement cassant gris + colle polymère jaune non séparable + ragréage gris + matériau compact gris hétérogène non séparable + peinture en faible quantité non séparable	22/01/2018	GUERIN Olivier
LOCALISATION		RESULTAT	
Sol		Amiante non détecté

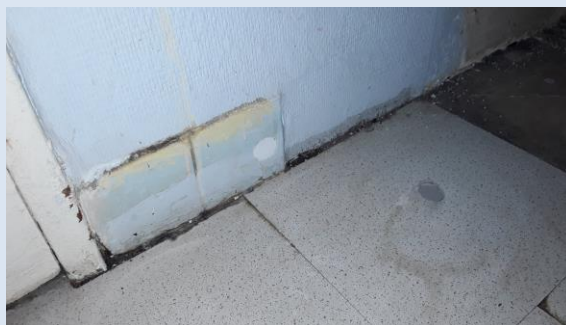
PRELEVEMENT : 67LAE0803P007			
NOM DU CLIENT	NUMERO DU DOSSIER		PIECE OU LOCAL
OPH77	67LAE0803 22/01/2018		Salle de bains
ELEMENT	DESCRIPTIF DU LABORATOIRE	DATE DE PRELEVEMENT	NOM DE L'OPERATEUR
Plinthes	Colle beige + couche plâtreuse blanche non séparable + peinture non séparable + carrelage	22/01/2018	GUERIN Olivier
LOCALISATION		RESULTAT	
Mur H		Amiante non détecté

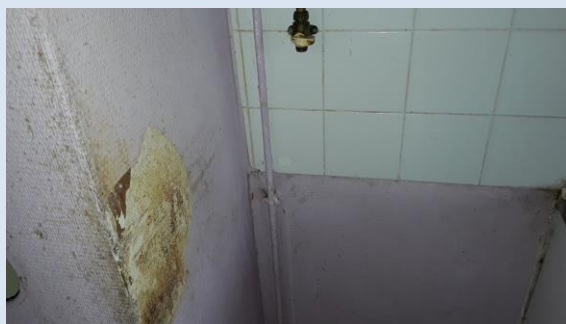
PRELEVEMENT : 67LAE0803P008			
NOM DU CLIENT	NUMERO DU DOSSIER		PIECE OU LOCAL
OPH77	67LAE0803 22/01/2018		Cuisine
ELEMENT	DESCRIPTIF DU LABORATOIRE	DATE DE PRELEVEMENT	NOM DE L'OPERATEUR
Colle faïence	Colle beige + couche plâtreuse blanche non séparable + carrelage	22/01/2018	GUERIN Olivier
LOCALISATION		RESULTAT	
Mur C		Amiante non détecté

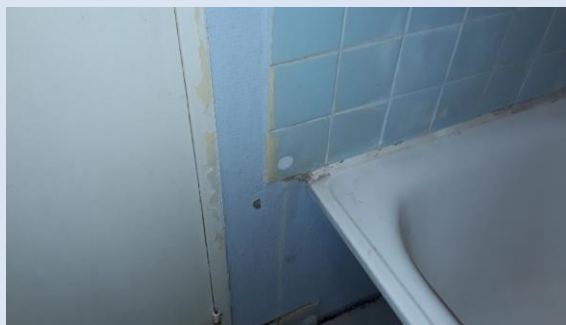
PRELEVEMENT : 67LAE0803P009			
NOM DU CLIENT	NUMERO DU DOSSIER	PIECE OU LOCAL	
OPH77	67LAE0803 22/01/2018	Salle de bains	
ELEMENT	DESCRIPTIF DU LABORATOIRE	DATE DE PRELEVEMENT	NOM DE L'OPERATEUR
Colle faïence	Colle beige + couche plâtrée blanche non séparable + carrelage	22/01/2018	GUERIN Olivier
LOCALISATION		RESULTAT	
Mur H		Amiante non détecté

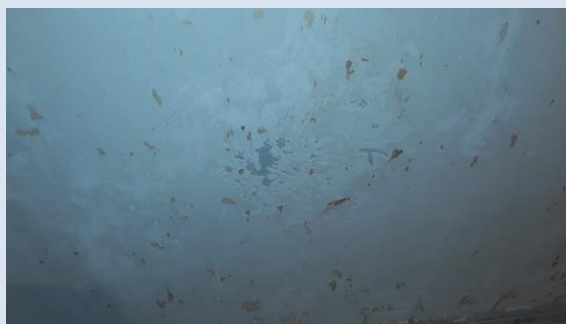
PRELEVEMENT : 67LAE0803P010			
NOM DU CLIENT	NUMERO DU DOSSIER	PIECE OU LOCAL	
OPH77	67LAE0803 22/01/2018	Chambre 1	
ELEMENT	DESCRIPTIF DU LABORATOIRE	DATE DE PRELEVEMENT	NOM DE L'OPERATEUR
Enduit / Peinture béton	Enduit plâtré blanc en vrac + enduit gris en vrac non séparable + peinture non séparable	22/01/2018	GUERIN Olivier
LOCALISATION		RESULTAT	
Mur C		Amiante non détecté

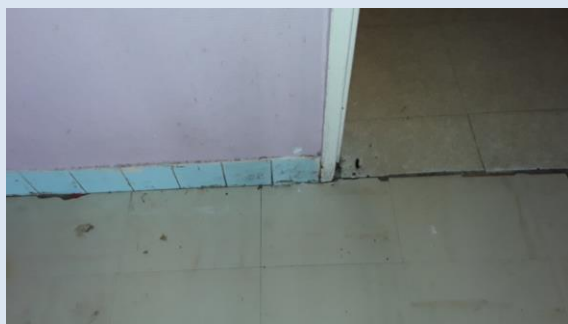
**PRELEVEMENT : 67LAE0803P011**

NOM DU CLIENT	NUMERO DU DOSSIER	PIECE OU LOCAL	
OPH77	67LAE0803 22/01/2018	Cuisine	
ELEMENT	DESCRIPTIF DU LABORATOIRE	DATE DE PRELEVEMENT	NOM DE L'OPERATEUR
Enduit / Peinture	Enduit plâtreux blanc en vrac + toile fibreuse blanche non séparable + peintures multiples non séparable	22/01/2018	GUERIN Olivier
LOCALISATION		RESULTAT	
Mur F		Amiante non détecté

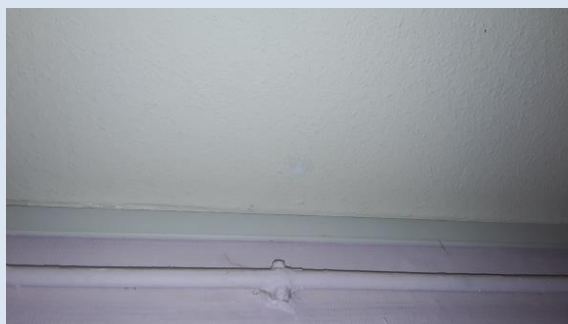
**PRELEVEMENT : 67LAE0803P012**

NOM DU CLIENT	NUMERO DU DOSSIER	PIECE OU LOCAL	
OPH77	67LAE0803 22/01/2018	Entrée	
ELEMENT	DESCRIPTIF DU LABORATOIRE	DATE DE PRELEVEMENT	NOM DE L'OPERATEUR
Enduit / Peinture béton	Enduit plâtreux blanc en vrac + peinture non séparable	22/01/2018	GUERIN Olivier
LOCALISATION		RESULTAT	
Plafond		Amiante non détecté

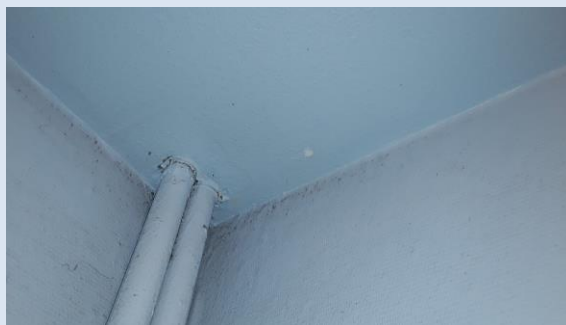
PRELEVEMENT : 67LAE0803P013			
NOM DU CLIENT	NUMERO DU DOSSIER		PIECE OU LOCAL
OPH77	67LAE0803 22/01/2018		Salle de bains
ELEMENT	DESCRIPTIF DU LABORATOIRE	DATE DE PRELEVEMENT	NOM DE L'OPERATEUR
Enduit / Peinture béton	Enduit plâtreux blanc en vrac + peintures multiples non séparable	22/01/2018	GUERIN Olivier
LOCALISATION		RESULTAT	
Plafond		Amiante non détecté
