Rapport de repérage des matériaux et produits contenant de l'amiante avant réalisation de travaux dans un immeuble bâti

41 Rue Lavoisier - Logement 1 - ESC AE - R+10
77000 MELUN

Date du rapport : 03/03/2020

67LAE1001 03/03/2020 - 06:11

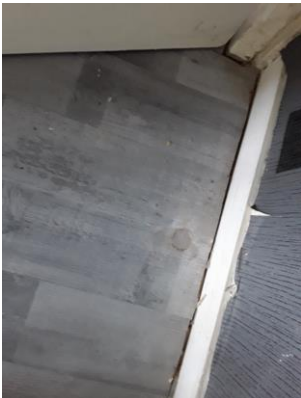
Identification : P001 (Fr1)
Pièce et étage : Séjour R+10
Localisation : Sol
Parties d'ouvrages ou de composants : Autres (Parquet)
Descriptif Laboratoire : Revêtement souple beige
Résultat (justification) : Amiante non détectée (RESULTAT ANALYSE)

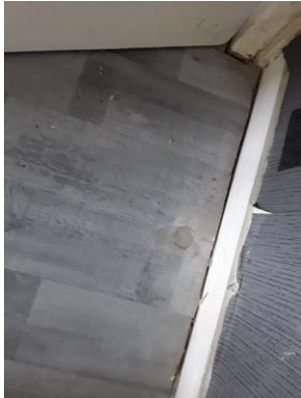
Identification : P001 (Fr2)
Pièce et étage : Séjour R+10
Localisation : Sol
Parties d'ouvrages ou de composants : Autres (Parquet)
Descriptif Laboratoire : Dalle dure cassante beige
Résultat (justification) : Amiante non détectée (RESULTAT ANALYSE)

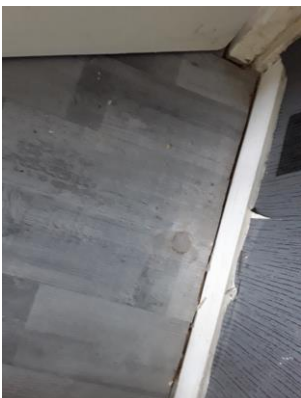
Identification : P001 (Fr3)
Pièce et étage : Séjour R+10
Localisation : Sol
Parties d'ouvrages ou de composants : Autres (Parquet)
Descriptif Laboratoire : Colle polymère jaune avec poussières non séparable + colle bitumineuse noire + ragréage gris non séparable + peinture non séparable
Résultat (justification) : Amiante détecté (RESULTAT ANALYSE)

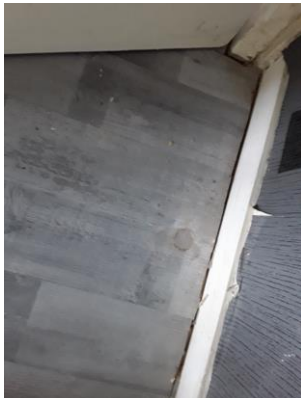
Identification : P001 (Fr4)
Pièce et étage : Séjour R+10
Localisation : Sol
Parties d'ouvrages ou de composants : Autres (Parquet)
Descriptif Laboratoire : Bois aggloméré avec poussières
Résultat (justification) : Amiante non détectée (RESULTAT ANALYSE)

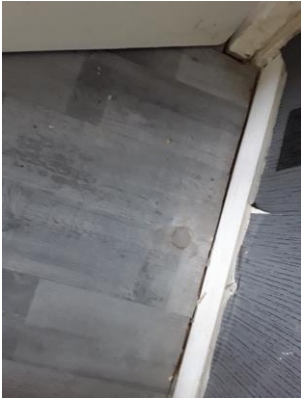
Identification : P001 (Fr5)
Pièce et étage : Séjour R+10
Localisation : Sol
Parties d'ouvrages ou de composants : Autres (Parquet)
Descriptif Laboratoire : Matériau compact gris hétérogène
Résultat (justification) : Amiante non détectée (RESULTAT ANALYSE)

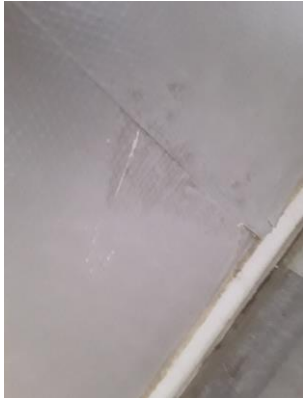
Identification : P005
Pièce et étage : Entrée R+10
Localisation : Mur C
Parties d'ouvrages ou de composants : Autres (Enduit / Peinture)
Descriptif Laboratoire : Peinture en faible quantité en vrac non séparable + enduit plâtreux blanc en vrac
Résultat (justification) : Amiante non détectée (RESULTAT ANALYSE)

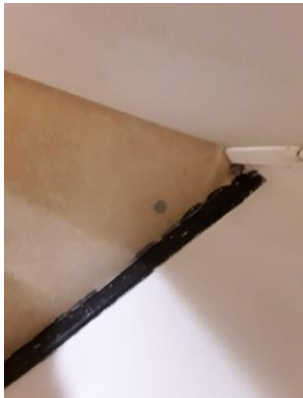
Identification : P006 (Fr1)
Pièce et étage : Dégagement R+10
Localisation : Sol
Parties d'ouvrages ou de composants : Autres (Revêtement souple)
Descriptif Laboratoire : Revêtement souple jaune
Résultat (justification) : Amiante non détectée (RESULTAT ANALYSE)

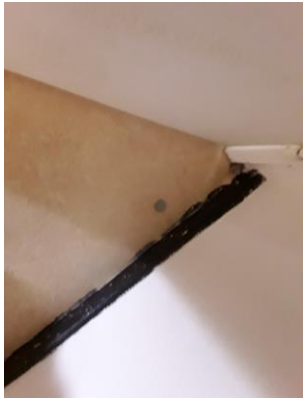
Identification : P006 (Fr2)
Pièce et étage : Dégagement R+10
Localisation : Sol
Parties d'ouvrages ou de composants : Autres (Revêtement souple)
Descriptif Laboratoire : Revêtement souple beige
Résultat (justification) : Amiante non détectée (RESULTAT ANALYSE)

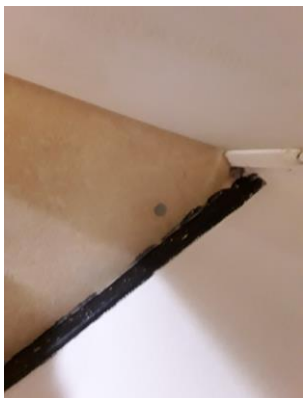
Identification : P006 (Fr3)
Pièce et étage : Dégagement R+10
Localisation : Sol
Parties d'ouvrages ou de composants : Autres (Revêtement souple)
Descriptif Laboratoire : Peinture non séparable + ragréage gris + colle polymère jaune non séparable + colle polymère jaune non séparable
Résultat (justification) : Amiante non détectée (RESULTAT ANALYSE)

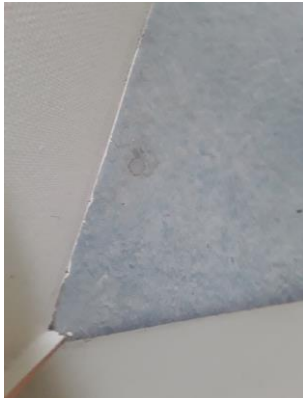
Identification : P007 (Fr1)
Pièce et étage : Salle de bains R+10
Localisation : Sol
Parties d'ouvrages ou de composants : Autres (Revêtement souple)
Descriptif Laboratoire : Revêtement souple bleu
Résultat (justification) : Amiante non détectée (RESULTAT ANALYSE)

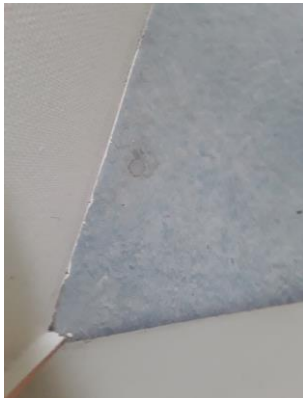
Identification : P007 (Fr2)
Pièce et étage : Salle de bains R+10
Localisation : Sol
Parties d'ouvrages ou de composants : Autres (Revêtement souple)
Descriptif Laboratoire : Colle polymère jaune non séparable + ragréage rose + colle polymère jaune non séparable
Résultat (justification) : Amiante non détectée (RESULTAT ANALYSE)

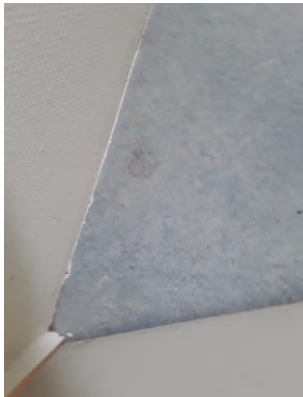
Identification : P007 (Fr3)
Pièce et étage : Salle de bains R+10
Localisation : Sol
Parties d'ouvrages ou de composants : Autres (Revêtement souple)
Descriptif Laboratoire : Carrelage
Résultat (justification) : Amiante non détectée (RESULTAT ANALYSE)

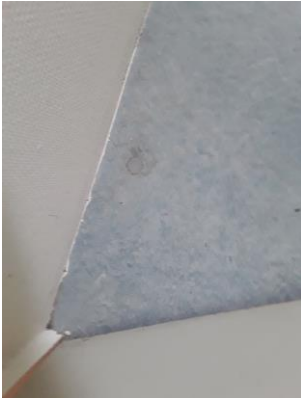
Identification : P007 (Fr4)
Pièce et étage : Salle de bains R+10
Localisation : Sol
Parties d'ouvrages ou de composants : Autres (Revêtement souple)
Descriptif Laboratoire : Colle grise + couche plâtreuse blanche en faible quantité non séparable
Résultat (justification) : Amiante non détectée (RESULTAT ANALYSE)

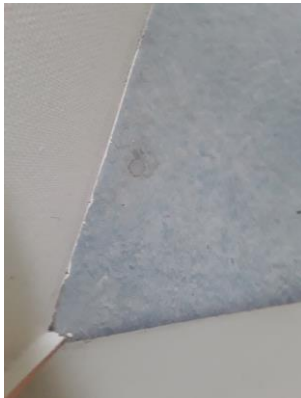
Identification : P007 (Fr5)
Pièce et étage : Salle de bains R+10
Localisation : Sol
Parties d'ouvrages ou de composants : Autres (Revêtement souple)
Descriptif Laboratoire : Matériau compact gris hétérogène
Résultat (justification) : Amiante non détectée (RESULTAT ANALYSE)

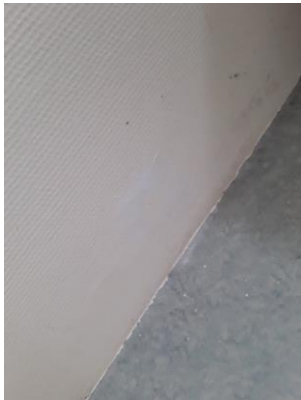
Identification : P009
Pièce et étage : Salle de bains R+10
Localisation : Mur A
Parties d'ouvrages ou de composants : Autres (Enduit / Peinture)
Descriptif Laboratoire : Peintures multiples en vrac non séparable + enduit plâtreux blanc en vrac + toile fibreuse blanche en faible quantité non séparable
Résultat (justification) : Amiante non détectée (RESULTAT ANALYSE)
