Rapport de mission de repérage des matériaux et produits contenant de l'amiante avant réalisation de travaux

Norme NF X 46-020 V .2017

41 RUE LAVOISIER

77000 MELUN

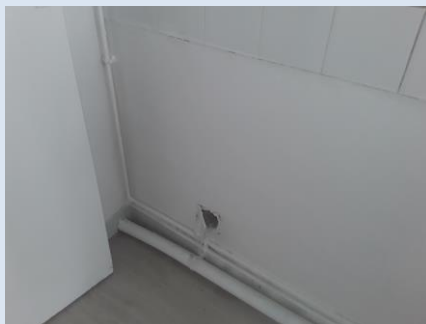
PRELEVEMENT : 67LAE1205P001			
NOM DU CLIENT	NUMERO DU DOSSIER		PIECE OU LOCAL
OPH77	67LAE1205 13/09/2019		Cuisine (R+12)
ELEMENT	DESCRIPTIF DU LABORATOIRE	DATE DE PRELEVEMENT	NOM DE L'OPERATEUR
Enduit / Peinture béton	Enduit plâtreux blanc en vrac	13/09/2019	IZABACHENE Lyes
LOCALISATION		RESULTAT	
Mur A		Fr1:Amiante non détecté

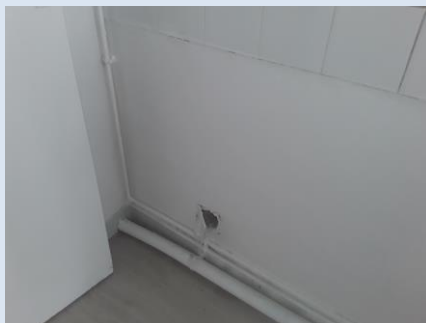
PRELEVEMENT : 67LAE1205P001			
NOM DU CLIENT	NUMERO DU DOSSIER		PIECE OU LOCAL
OPH77	67LAE1205 13/09/2019		Cuisine (R+12)
ELEMENT	DESCRIPTIF DU LABORATOIRE	DATE DE PRELEVEMENT	NOM DE L'OPERATEUR
Enduit / Peinture béton	Toile fibreuse blanche + peintures multiples non séparable	13/09/2019	IZABACHENE Lyes
LOCALISATION		RESULTAT	
Mur A		Fr2:Amiante non détecté

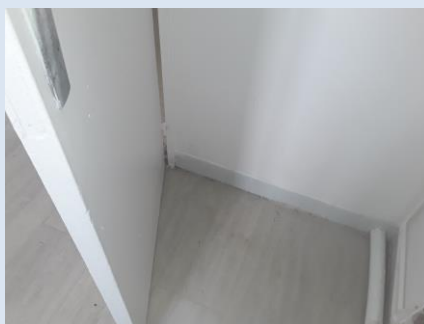
PRELEVEMENT : 67LAE1205P002			
NOM DU CLIENT	NUMERO DU DOSSIER		PIECE OU LOCAL
OPH77	67LAE1205 13/09/2019		Cuisine (R+12)
ELEMENT	DESCRIPTIF DU LABORATOIRE	DATE DE PRELEVEMENT	NOM DE L'OPERATEUR
Enduit / Peinture	Enduit plâtreux blanc en vrac + toile fibreuse blanche non séparable + peintures multiples non séparable	13/09/2019	IZABACHENE Lyes
LOCALISATION		RESULTAT	
Mur D		Amiante non détecté

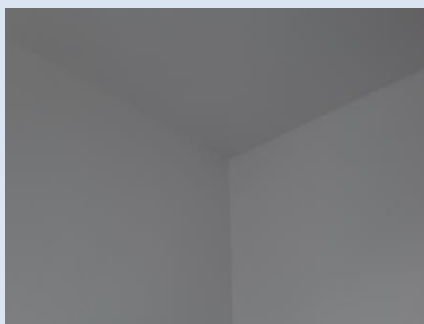
PRELEVEMENT : 67LAE1205P003			
NOM DU CLIENT	NUMERO DU DOSSIER		PIECE OU LOCAL
OPH77	67LAE1205 13/09/2019		Cuisine (R+12)
ELEMENT	DESCRIPTIF DU LABORATOIRE	DATE DE PRELEVEMENT	NOM DE L'OPERATEUR
Enduit / Peinture béton	Enduit plâtreux blanc en vrac + peintures multiples non séparable	13/09/2019	IZABACHENE Lyes
LOCALISATION		RESULTAT	
Plafond		Amiante non détecté

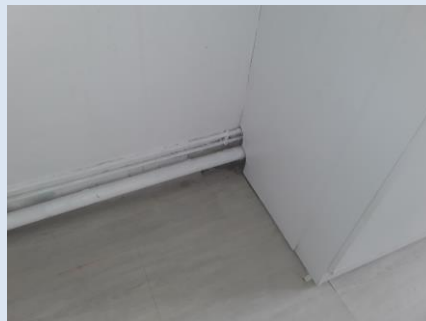
PRELEVEMENT : 67LAE1205P004			
NOM DU CLIENT	NUMERO DU DOSSIER	PIECE OU LOCAL	
OPH77	67LAE1205 13/09/2019	Cuisine (R+12)	
ELEMENT	DESCRIPTIF DU LABORATOIRE	DATE DE PRELEVEMENT	NOM DE L'OPERATEUR
Revêtement souple	Revêtement souple gris	13/09/2019	IZABACHENE Lyes
LOCALISATION		RESULTAT	
Sol		Fr1:Amiante non détecté

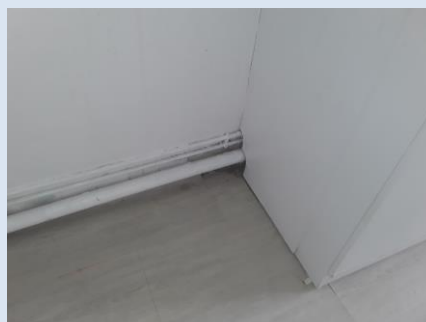
PRELEVEMENT : 67LAE1205P004			
NOM DU CLIENT	NUMERO DU DOSSIER	PIECE OU LOCAL	
OPH77	67LAE1205 13/09/2019	Cuisine (R+12)	
ELEMENT	DESCRIPTIF DU LABORATOIRE	DATE DE PRELEVEMENT	NOM DE L'OPERATEUR
Revêtement souple	Colle polymère jaune avec poussières + peinture non séparable + ragréage rose non séparable + matériau gris non séparable + sous couche de ragréage blanche non séparable	13/09/2019	IZABACHENE Lyes
LOCALISATION		RESULTAT	
Sol		Fr2:Amiante non détecté

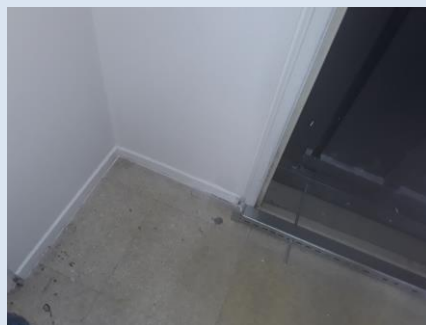
PRELEVEMENT : 67LAE1205P005			
NOM DU CLIENT	NUMERO DU DOSSIER		PIECE OU LOCAL
OPH77	67LAE1205 13/09/2019		Entrée (R+12)
ELEMENT	DESCRIPTIF DU LABORATOIRE	DATE DE PRELEVEMENT	NOM DE L'OPERATEUR
Enduit / Peinture béton	Enduit plâtreux blanc en vrac	13/09/2019	IZABACHENE Lyes
LOCALISATION		RESULTAT	
Mur E		Fr1:Amiante non détecté

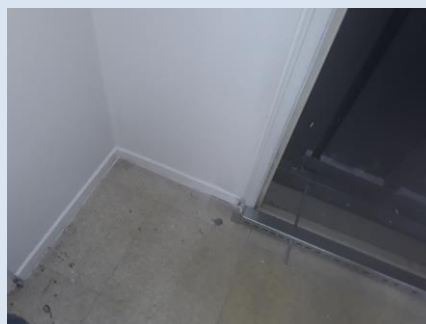
PRELEVEMENT : 67LAE1205P005			
NOM DU CLIENT	NUMERO DU DOSSIER		PIECE OU LOCAL
OPH77	67LAE1205 13/09/2019		Entrée (R+12)
ELEMENT	DESCRIPTIF DU LABORATOIRE	DATE DE PRELEVEMENT	NOM DE L'OPERATEUR
Enduit / Peinture béton	Toile fibreuse blanche + peinture non séparable	13/09/2019	IZABACHENE Lyes
LOCALISATION		RESULTAT	
Mur E		Fr2:Amiante non détecté

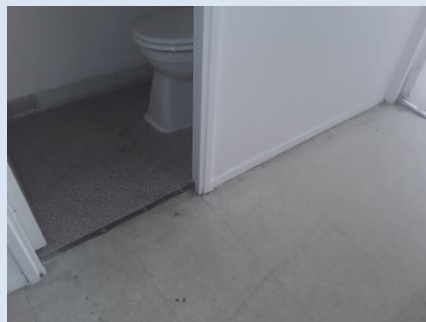
PRELEVEMENT : 67LAE1205P006			
NOM DU CLIENT	NUMERO DU DOSSIER	PIECE OU LOCAL	
OPH77	67LAE1205 13/09/2019	Entrée (R+12)	
ELEMENT	DESCRIPTIF DU LABORATOIRE	DATE DE PRELEVEMENT	NOM DE L'OPERATEUR
Enduit / Peinture	Enduit plâtreux blanc en vrac + toile fibreuse blanche non séparable + peintures multiples non séparable	13/09/2019	IZABACHENE Lyes
LOCALISATION		RESULTAT	
Mur B		Amiante non détecté

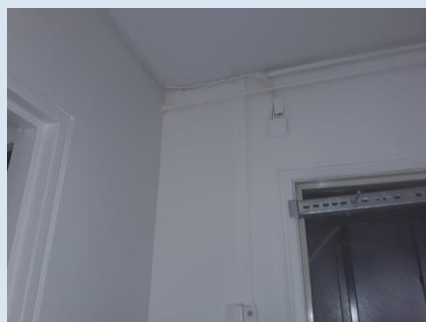
PRELEVEMENT : 67LAE1205P007			
NOM DU CLIENT	NUMERO DU DOSSIER	PIECE OU LOCAL	
OPH77	67LAE1205 13/09/2019	Entrée (R+12)	
ELEMENT	DESCRIPTIF DU LABORATOIRE	DATE DE PRELEVEMENT	NOM DE L'OPERATEUR
Enduit / Peinture béton	Enduit plâtreux beige en vrac + peinture non séparable	13/09/2019	IZABACHENE Lyes
LOCALISATION		RESULTAT	
Plafond		Amiante non détecté

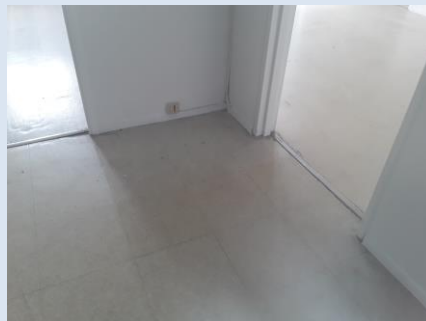
PRELEVEMENT : 67LAE1205P008			
NOM DU CLIENT	NUMERO DU DOSSIER	PIECE OU LOCAL	
OPH77	67LAE1205 13/09/2019	Entrée (R+12)	
ELEMENT	DESCRIPTIF DU LABORATOIRE	DATE DE PRELEVEMENT	NOM DE L'OPERATEUR
Revêtement de sols	Revêtement souple gris	13/09/2019	IZABACHENE Lyes
LOCALISATION		RESULTAT	
Sol		Fr1:Amiante non détecté

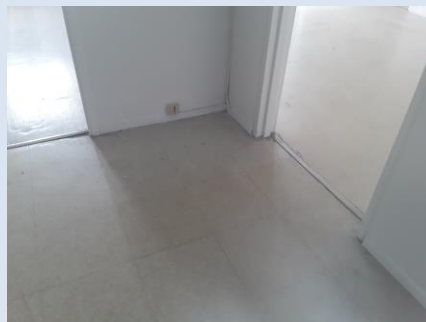
PIECE	ETAGE	ELEMENTS	DESCRIPTIF LABORATOIRE	REPERAGE	Echantillon	METHODE	ETAT	RESULTAT
Entrée	R+12	Revêtement de sols	Colle bitumineuse noire + peintures multiples non séparable + ragréage rose non séparable	Sol	67LAE1205P008	RESULTAT ANALYSE	BON ETAT	Fr2:Amiante détecté (Chrysotile)
Chambre 1	R+12	Revêtement de sols	Colle bitumineuse noire + peintures multiples non séparable + ragréage rose non séparable	Sol	67LAE1205P008	ZPSO	BON ETAT	Fr2:Amiante détecté (Chrysotile)
Chambre 2	R+12	Revêtement de sols	Colle bitumineuse noire + peintures multiples non séparable + ragréage rose non séparable	Sol	67LAE1205P008	ZPSO	BON ETAT	Fr2:Amiante détecté (Chrysotile)
Dégagement	R+12	Revêtement de sols	Colle bitumineuse noire + peintures multiples non séparable + ragréage rose non séparable	Sol	67LAE1205P008	ZPSO	BON ETAT	Fr2:Amiante détecté (Chrysotile)

PRELEVEMENT : 67LAE1205P008			
NOM DU CLIENT	NUMERO DU DOSSIER	PIECE OU LOCAL	
OPH77	67LAE1205 13/09/2019	Entrée (R+12)	
ELEMENT	DESCRIPTIF DU LABORATOIRE	DATE DE PRELEVEMENT	NOM DE L'OPERATEUR
Revêtement de sols	Colle bitumineuse noire + peintures multiples non séparable + ragréage rose non séparable	13/09/2019	IZABACHENE Lyes
LOCALISATION		RESULTAT	
Sol		Fr2:Amiante détecté (Chrysotile)

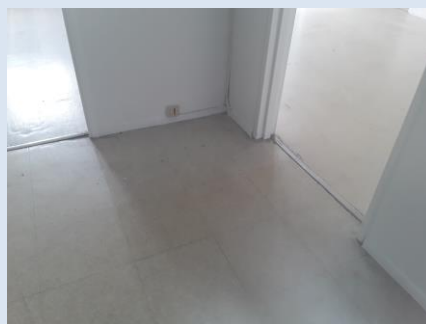
PRELEVEMENT : 67LAE1205P008			
NOM DU CLIENT	NUMERO DU DOSSIER	PIECE OU LOCAL	
OPH77	67LAE1205 13/09/2019	Entrée (R+12)	
ELEMENT	DESCRIPTIF DU LABORATOIRE	DATE DE PRELEVEMENT	NOM DE L'OPERATEUR
Revêtement de sols	Colle polymère jaune + matériau gris non séparable + sous couche de ragréage blanche en faible quantité non séparable	13/09/2019	IZABACHENE Lyes
LOCALISATION		RESULTAT	
Sol		Fr3:Amiante non détecté

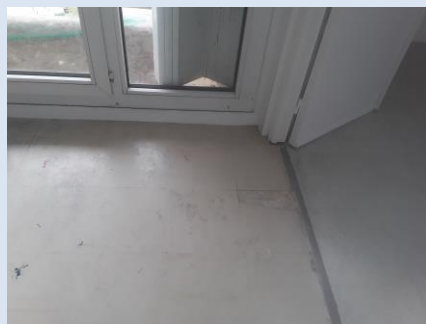
PIECE	ETAGE	ELEMENTS	DESCRIPTIF LABORATOIRE	REPERAGE	Echantillon	METHODE	ETAT	RESULTAT
Placard	R+12	Revêtement de sols	Colle bitumineuse noire + peintures multiples non séparable + ragréage rose non séparable	Sol	67LAE1205P008	ZPSO	BON ETAT	Fr2:Amiante détecté (Chrysotile)
Séjour	R+12	Dalle de sol	Colle polymère jaune + ragréage gris en vrac non séparable + colle bitumineuse noire non séparable	Sol	67LAE1205P009	RESULTAT ANALYSE	DEGRADATION PARTIELLE	Fr1:Amiante détecté (Chrysotile)
WC	R+12	Dalle de sol	Colle polymère jaune + ragréage gris en vrac non séparable + colle bitumineuse noire non séparable	Sol	67LAE1205P009	ZPSO	DEGRADATION PARTIELLE	Fr1:Amiante détecté (Chrysotile)

PRELEVEMENT : 67LAE1205P009			
NOM DU CLIENT	NUMERO DU DOSSIER	PIECE OU LOCAL	
OPH77	67LAE1205 13/09/2019	Séjour (R+12)	
ELEMENT	DESCRIPTIF DU LABORATOIRE	DATE DE PRELEVEMENT	NOM DE L'OPERATEUR
Dalle de sol	Colle polymère jaune + ragréage gris en vrac non séparable + colle bitumineuse noire non séparable	13/09/2019	IZABACHENE Lyes
LOCALISATION		RESULTAT	
Sol		Fr1:Amiante détecté (Chrysotile)

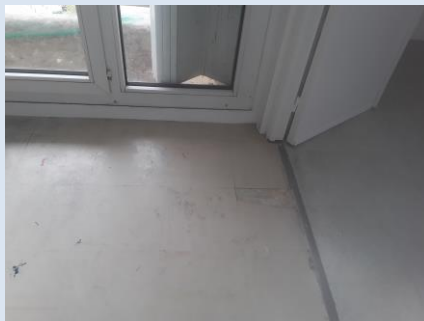
PRELEVEMENT : 67LAE1205P009			
NOM DU CLIENT	NUMERO DU DOSSIER	PIECE OU LOCAL	
OPH77	67LAE1205 13/09/2019	Séjour (R+12)	
ELEMENT	DESCRIPTIF DU LABORATOIRE	DATE DE PRELEVEMENT	NOM DE L'OPERATEUR
Dalle de sol	Dalle dure cassante beige	13/09/2019	IZABACHENE Lyes
LOCALISATION		RESULTAT	
Sol		Fr2:Amiante non détecté

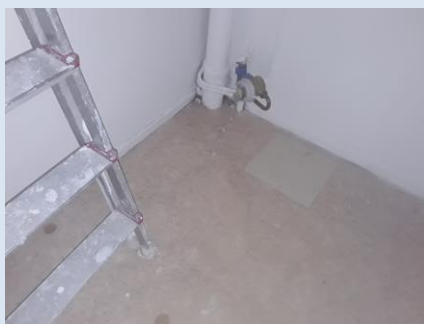
PRELEVEMENT : 67LAE1205P010			
NOM DU CLIENT	NUMERO DU DOSSIER	PIECE OU LOCAL	
OPH77	67LAE1205 13/09/2019	Débarras (R+12)	
ELEMENT	DESCRIPTIF DU LABORATOIRE	DATE DE PRELEVEMENT	NOM DE L'OPERATEUR
Revêtement de sols	Peintures multiples	13/09/2019	IZABACHENE Lyes
LOCALISATION		RESULTAT	
Sol		Fr1:Amiante non détecté

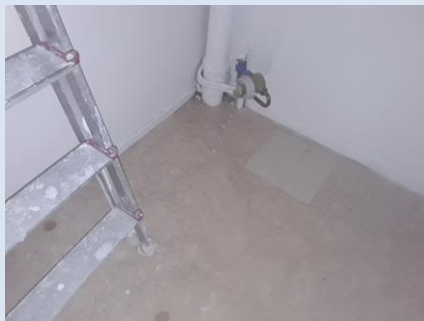
PRELEVEMENT : 67LAE1205P010			
NOM DU CLIENT	NUMERO DU DOSSIER		PIECE OU LOCAL
OPH77	67LAE1205 13/09/2019		Débarras (R+12)
ELEMENT	DESCRIPTIF DU LABORATOIRE	DATE DE PRELEVEMENT	NOM DE L'OPERATEUR
Revêtement de sols	Revêtement souple beige	13/09/2019	IZABACHENE Lyes
LOCALISATION		RESULTAT	
Sol		Fr2:Amiante non détecté

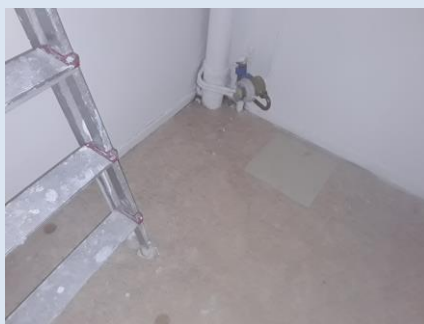
PRELEVEMENT : 67LAE1205P010			
NOM DU CLIENT	NUMERO DU DOSSIER		PIECE OU LOCAL
OPH77	67LAE1205 13/09/2019		Débarras (R+12)
ELEMENT	DESCRIPTIF DU LABORATOIRE	DATE DE PRELEVEMENT	NOM DE L'OPERATEUR
Revêtement de sols	Colle polymère jaune + ragréage gris non séparable + matériau blanc en vrac non séparable	13/09/2019	IZABACHENE Lyes
LOCALISATION		RESULTAT	
Sol		Fr3:Amiante non détecté

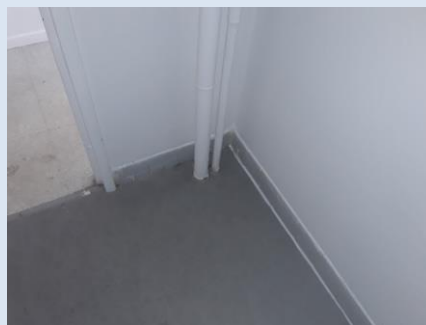
PRELEVEMENT : 67LAE1205P011			
NOM DU CLIENT	NUMERO DU DOSSIER	PIECE OU LOCAL	
OPH77	67LAE1205 13/09/2019	Salle de bains (R+12)	
ELEMENT	DESCRIPTIF DU LABORATOIRE	DATE DE PRELEVEMENT	NOM DE L'OPERATEUR
Revêtement de sols	Colle polymère jaune avec couche en mousse non séparable + colle polymère jaune + ragréage gris non séparable + matériau beige non séparable	13/09/2019	IZABACHENE Lyes
LOCALISATION		RESULTAT	
Sol		Fr1:Amiante non détecté

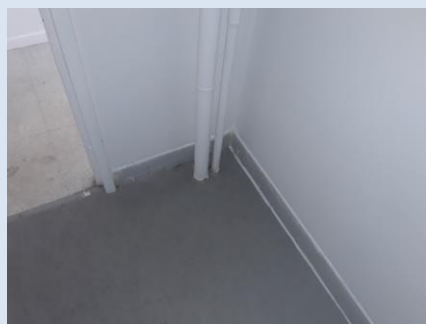
PRELEVEMENT : 67LAE1205P011			
NOM DU CLIENT	NUMERO DU DOSSIER	PIECE OU LOCAL	
OPH77	67LAE1205 13/09/2019	Salle de bains (R+12)	
ELEMENT	DESCRIPTIF DU LABORATOIRE	DATE DE PRELEVEMENT	NOM DE L'OPERATEUR
Revêtement de sols	Revêtement souple vert	13/09/2019	IZABACHENE Lyes
LOCALISATION		RESULTAT	
Sol		Fr2:Amiante non détecté
