# Rapport de mission de repérage des matériaux et produits contenant de l'amiante avant réalisation de travaux

Norme NF X 46-020 V .2017

44 RUE LAVOISIER

RAPPORT N° :	67LAF0301	Laboratoire d'Analyses :	ITGA
Repérage réalisé le :	30/10/2019	Adresse laboratoire :	3 RUE ARMAND HERPIN LACROIX - CS 46537 35065 RENNES CEDEX
Accompagnateur :		Numéro d'accréditation :	1-5967
Par :	Mickaël JULIEN	Organisme d'assurance professionnelle :	AXA France
N° certificat :	CPDI 4129	Adresse assurance :	313 Terrasses de l'Arche 92727 NANTERRE CEDEX
Date d'obtention :	01/01/2017	N° de contrat d'assurance :	10158549604
Organisme certificateur	I.CERT Parc Edonia - Bâtiment G - Rue de la Terre Victoria - 35760 SAINT-GREGOIRE	Date de validité :	31/12/2019

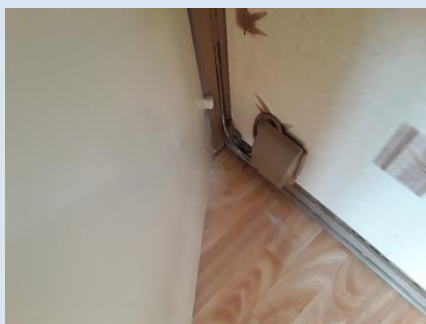
PRELEVEMENT : 67LAF0301P001			
NOM DU CLIENT	NUMERO DU DOSSIER	PIECE OU LOCAL	
OPH77	67LAF0301 30/10/2019	Séjour (R+3)	
ELEMENT	DESCRIPTIF DU LABORATOIRE	DATE DE PRELEVEMENT	NOM DE L'OPERATEUR
Revêtement souple	Revêtement souple rose	30/10/2019	JULIEN Mickaël
LOCALISATION		RESULTAT	
Sol		Fr1:Amiante non détecté

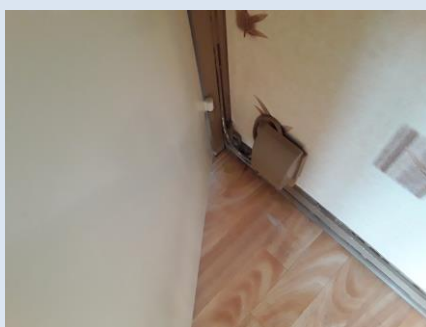
PRELEVEMENT : 67LAF0301P001			
NOM DU CLIENT	NUMERO DU DOSSIER	PIECE OU LOCAL	
OPH77	67LAF0301 30/10/2019	Séjour (R+3)	
ELEMENT	DESCRIPTIF DU LABORATOIRE	DATE DE PRELEVEMENT	NOM DE L'OPERATEUR
Revêtement souple	Revêtement cassant marron	30/10/2019	JULIEN Mickaël
LOCALISATION		RESULTAT	
Sol		Fr2:Amiante non détecté

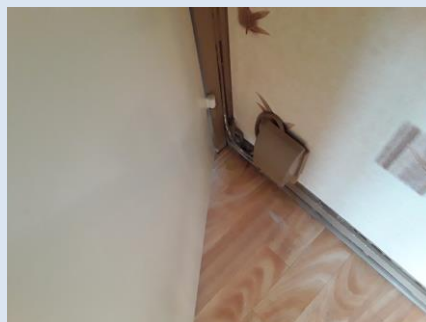
PRELEVEMENT : 67LAF0301P001			
NOM DU CLIENT	NUMERO DU DOSSIER	PIECE OU LOCAL	
OPH77	67LAF0301 30/10/2019	Séjour (R+3)	
ELEMENT	DESCRIPTIF DU LABORATOIRE	DATE DE PRELEVEMENT	NOM DE L'OPERATEUR
Revêtement souple	Colle polymère jaune + dalle dure cassante beige	30/10/2019	JULIEN Mickaël
LOCALISATION		RESULTAT	
Sol		Fr3:Amiante détecté (Chrysotile)

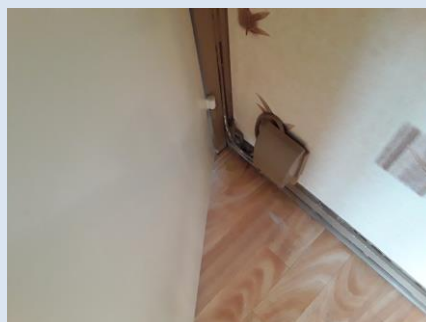
PRELEVEMENT : 67LAF0301P001			
NOM DU CLIENT	NUMERO DU DOSSIER	PIECE OU LOCAL	
OPH77	67LAF0301 30/10/2019	Séjour (R+3)	
ELEMENT	DESCRIPTIF DU LABORATOIRE	DATE DE PRELEVEMENT	NOM DE L'OPERATEUR
Revêtement souple	Colle bitumineuse noire en faible quantité + ragréage gris non séparable	30/10/2019	JULIEN Mickaël
LOCALISATION		RESULTAT	
Sol		Fr4:Amiante détecté (Chrysotile)

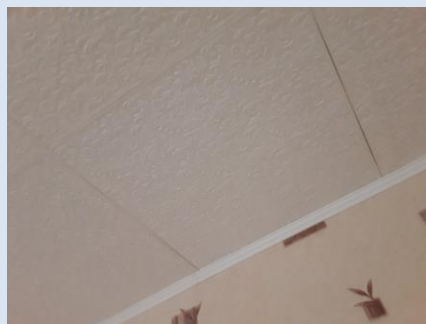
PRELEVEMENT : 67LAF0301P002			
NOM DU CLIENT	NUMERO DU DOSSIER	PIECE OU LOCAL	
OPH77	67LAF0301 30/10/2019	Séjour (R+3)	
ELEMENT	DESCRIPTIF DU LABORATOIRE	DATE DE PRELEVEMENT	NOM DE L'OPERATEUR
Enduit béton	Peinture non séparable + enduit beige en vrac non séparable	30/10/2019	JULIEN Mickaël
LOCALISATION		RESULTAT	
Plafond		Amiante non détecté

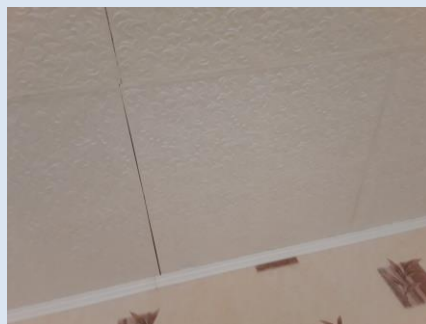
PRELEVEMENT : 67LAF0301P003			
NOM DU CLIENT	NUMERO DU DOSSIER	PIECE OU LOCAL	
OPH77	67LAF0301 30/10/2019	Séjour (R+3)	
ELEMENT	DESCRIPTIF DU LABORATOIRE	DATE DE PRELEVEMENT	NOM DE L'OPERATEUR
Colle polystyrène	Colle polymère jaune	30/10/2019	JULIEN Mickaël
LOCALISATION		RESULTAT	
Plafond		Fr1:Amiante non détecté

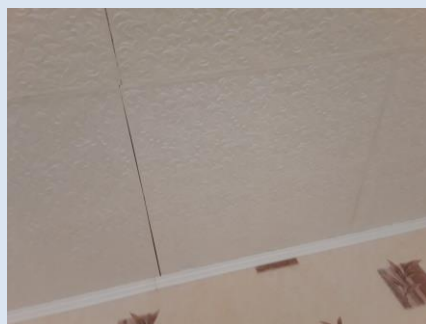
PRELEVEMENT : 67LAF0301P003			
NOM DU CLIENT	NUMERO DU DOSSIER	PIECE OU LOCAL	
OPH77	67LAF0301 30/10/2019	Séjour (R+3)	
ELEMENT	DESCRIPTIF DU LABORATOIRE	DATE DE PRELEVEMENT	NOM DE L'OPERATEUR
Colle polystyrène	Polystyrène blanc	30/10/2019	JULIEN Mickaël
LOCALISATION		RESULTAT	
Plafond		Fr2:Amiante non détecté

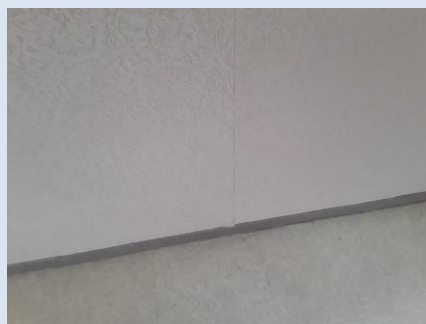
PRELEVEMENT : 67LAF0301P004			
NOM DU CLIENT	NUMERO DU DOSSIER	PIECE OU LOCAL	
OPH77	67LAF0301 30/10/2019	Chambre 1 (R+3)	
ELEMENT	DESCRIPTIF DU LABORATOIRE	DATE DE PRELEVEMENT	NOM DE L'OPERATEUR
Enduit béton	Peinture en faible quantité en vrac non séparable + enduit plâtreux blanc en faible quantité en vrac non séparable	30/10/2019	JULIEN Mickaël
LOCALISATION		RESULTAT	
Mur A		Amiante non détecté

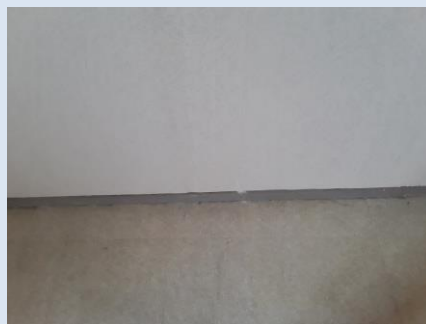
PRELEVEMENT : 67LAF0301P005			
NOM DU CLIENT	NUMERO DU DOSSIER	PIECE OU LOCAL	
OPH77	67LAF0301 30/10/2019	Chambre 1 (R+3)	
ELEMENT	DESCRIPTIF DU LABORATOIRE	DATE DE PRELEVEMENT	NOM DE L'OPERATEUR
Enduit	Peinture non séparable + carton non séparable + enduit plâtreux blanc	30/10/2019	JULIEN Mickaël
LOCALISATION		RESULTAT	
Mur C		Amiante non détecté

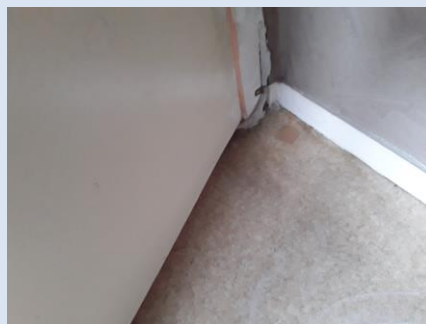
PRELEVEMENT : 67LAF0301P006			
NOM DU CLIENT	NUMERO DU DOSSIER	PIECE OU LOCAL	
OPH77	67LAF0301 30/10/2019	Chambre 2 (R+3)	
ELEMENT	DESCRIPTIF DU LABORATOIRE	DATE DE PRELEVEMENT	NOM DE L'OPERATEUR
Revêtement souple	Revêtement souple beige	30/10/2019	JULIEN Mickaël
LOCALISATION		RESULTAT	
Sol		Fr1:Amiante non détecté

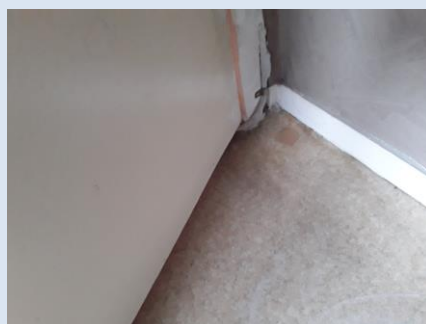
PRELEVEMENT : 67LAF0301P006			
NOM DU CLIENT	NUMERO DU DOSSIER	PIECE OU LOCAL	
OPH77	67LAF0301 30/10/2019	Chambre 2 (R+3)	
ELEMENT	DESCRIPTIF DU LABORATOIRE	DATE DE PRELEVEMENT	NOM DE L'OPERATEUR
Revêtement souple	Colle polymère jaune non séparable + peinture non séparable + ragréage gris	30/10/2019	JULIEN Mickaël
LOCALISATION		RESULTAT	
Sol		Fr2:Amiante non détecté

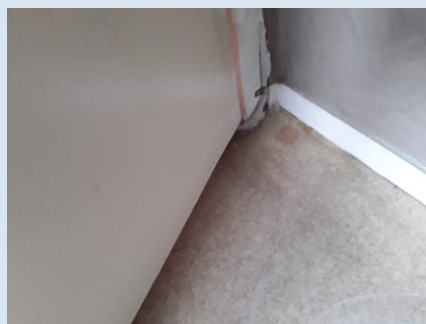
PRELEVEMENT : 67LAF0301P006			
NOM DU CLIENT	NUMERO DU DOSSIER	PIECE OU LOCAL	
OPH77	67LAF0301 30/10/2019	Chambre 2 (R+3)	
ELEMENT	DESCRIPTIF DU LABORATOIRE	DATE DE PRELEVEMENT	NOM DE L'OPERATEUR
Revêtement souple	Matériau blanc non séparable + matériau compact gris hétérogène	30/10/2019	JULIEN Mickaël
LOCALISATION		RESULTAT	
Sol		Fr3:Amiante non détecté

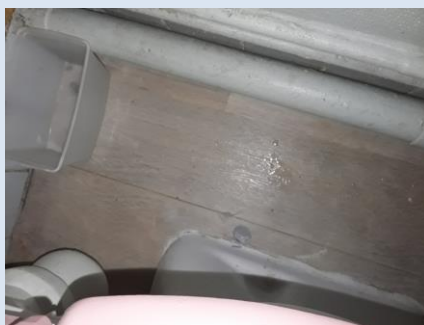
PRELEVEMENT : 67LAF0301P007			
NOM DU CLIENT	NUMERO DU DOSSIER	PIECE OU LOCAL	
OPH77	67LAF0301 30/10/2019	WC (R+3)	
ELEMENT	DESCRIPTIF DU LABORATOIRE	DATE DE PRELEVEMENT	NOM DE L'OPERATEUR
Revêtement souple	Colle polymère blanche non séparable + colle polymère jaune non séparable + ragréage gris non séparable	30/10/2019	JULIEN Mickaël
LOCALISATION		RESULTAT	
Sol		Fr1:Amiante non détecté

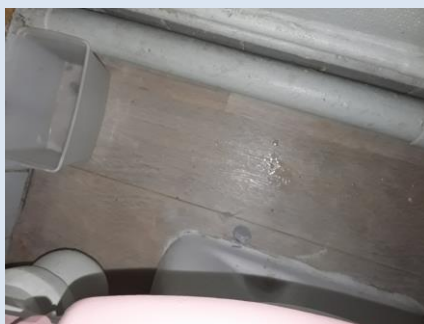
PRELEVEMENT : 67LAF0301P007			
NOM DU CLIENT	NUMERO DU DOSSIER	PIECE OU LOCAL	
OPH77	67LAF0301 30/10/2019	WC (R+3)	
ELEMENT	DESCRIPTIF DU LABORATOIRE	DATE DE PRELEVEMENT	NOM DE L'OPERATEUR
Revêtement souple	Matériau compact gris hétérogène	30/10/2019	JULIEN Mickaël
LOCALISATION		RESULTAT	
Sol		Fr2:Amiante non détecté

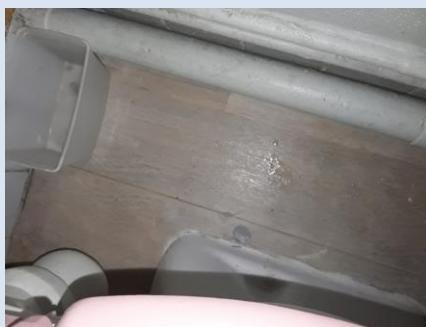
PRELEVEMENT : 67LAF0301P007			
NOM DU CLIENT	NUMERO DU DOSSIER	PIECE OU LOCAL	
OPH77	67LAF0301 30/10/2019	WC (R+3)	
ELEMENT	DESCRIPTIF DU LABORATOIRE	DATE DE PRELEVEMENT	NOM DE L'OPERATEUR
Revêtement souple	Revêtement souple beige	30/10/2019	JULIEN Mickaël
LOCALISATION		RESULTAT	
Sol		Fr3:Amiante non détecté

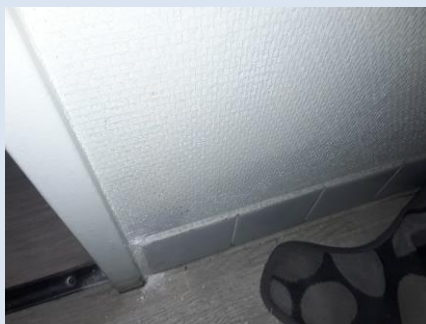
PRELEVEMENT : 67LAF0301P008			
NOM DU CLIENT	NUMERO DU DOSSIER	PIECE OU LOCAL	
OPH77	67LAF0301 30/10/2019	WC (R+3)	
ELEMENT	DESCRIPTIF DU LABORATOIRE	DATE DE PRELEVEMENT	NOM DE L'OPERATEUR
Enduit	Peinture non séparable + toile fibreuse non séparable + enduit plâtreux blanc en vrac	30/10/2019	JULIEN Mickaël
LOCALISATION		RESULTAT	
Mur D		Amiante non détecté

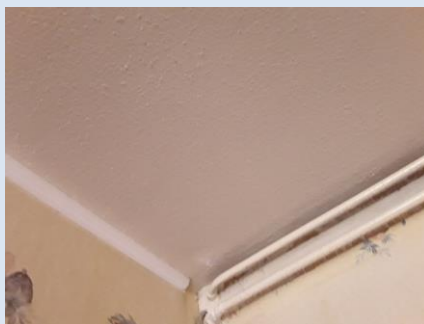
PRELEVEMENT : 67LAF0301P011			
NOM DU CLIENT	NUMERO DU DOSSIER	PIECE OU LOCAL	
OPH77	67LAF0301 30/10/2019	Cuisine (R+3)	
ELEMENT	DESCRIPTIF DU LABORATOIRE	DATE DE PRELEVEMENT	NOM DE L'OPERATEUR
Enduit béton	Peintures multiples non séparable + enduit beige	30/10/2019	JULIEN Mickaël
LOCALISATION		RESULTAT	
Plafond		Amiante non détecté

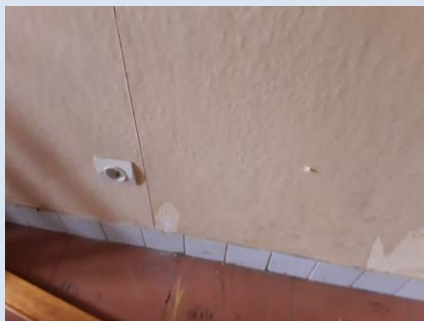
PRELEVEMENT : 67LAF0301P012			
NOM DU CLIENT	NUMERO DU DOSSIER	PIECE OU LOCAL	
OPH77	67LAF0301 30/10/2019	Cuisine (R+3)	
ELEMENT	DESCRIPTIF DU LABORATOIRE	DATE DE PRELEVEMENT	NOM DE L'OPERATEUR
Enduit béton	Peinture en faible quantité en vrac non séparable + enduit plâtreux blanc en faible quantité en vrac non séparable	30/10/2019	JULIEN Mickaël
LOCALISATION		RESULTAT	
Mur C		Amiante non détecté

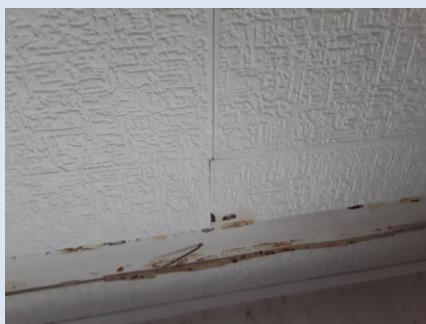
PRELEVEMENT : 67LAF0301P013			
NOM DU CLIENT	NUMERO DU DOSSIER	PIECE OU LOCAL	
OPH77	67LAF0301 30/10/2019	Cuisine (R+3)	
ELEMENT	DESCRIPTIF DU LABORATOIRE	DATE DE PRELEVEMENT	NOM DE L'OPERATEUR
Colle polystyrène	Peintures multiples	30/10/2019	JULIEN Mickaël
LOCALISATION		RESULTAT	
Plafond		Fr1:Amiante non détecté

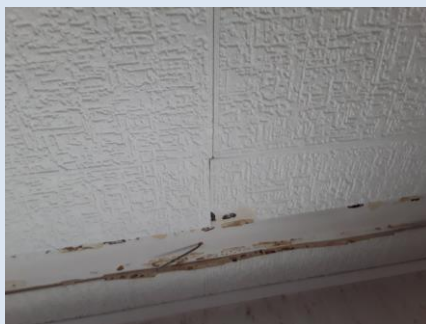
PRELEVEMENT : 67LAF0301P013			
NOM DU CLIENT	NUMERO DU DOSSIER	PIECE OU LOCAL	
OPH77	67LAF0301 30/10/2019	Cuisine (R+3)	
ELEMENT	DESCRIPTIF DU LABORATOIRE	DATE DE PRELEVEMENT	NOM DE L'OPERATEUR
Colle polystyrène	Polystyrène blanc + colle polymère jaune en faible quantité non séparable	30/10/2019	JULIEN Mickaël
LOCALISATION		RESULTAT	
Plafond		Fr2:Amiante non détecté

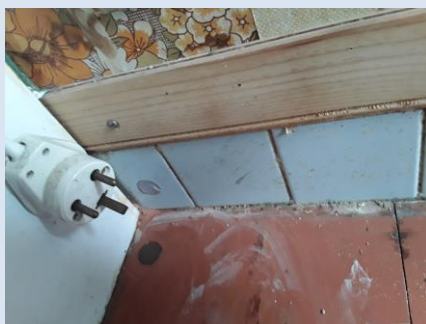
PRELEVEMENT : 67LAF0301P015			
NOM DU CLIENT	NUMERO DU DOSSIER	PIECE OU LOCAL	
OPH77	67LAF0301 30/10/2019	Cuisine (R+3)	
ELEMENT	DESCRIPTIF DU LABORATOIRE	DATE DE PRELEVEMENT	NOM DE L'OPERATEUR
Colle plinthe	Carrelage	30/10/2019	JULIEN Mickaël
LOCALISATION		RESULTAT	
Mur A		Fr1:Amiante non détecté

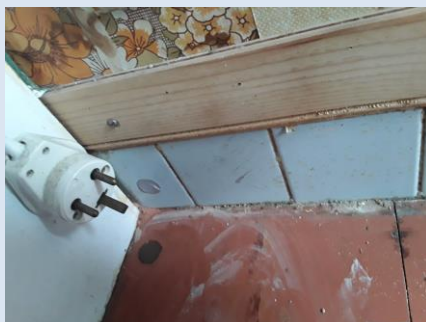
PRELEVEMENT : 67LAF0301P015			
NOM DU CLIENT	NUMERO DU DOSSIER	PIECE OU LOCAL	
OPH77	67LAF0301 30/10/2019	Cuisine (R+3)	
ELEMENT	DESCRIPTIF DU LABORATOIRE	DATE DE PRELEVEMENT	NOM DE L'OPERATEUR
Colle plinthe	Colle beige + couche plâtreuse blanche non séparable	30/10/2019	JULIEN Mickaël
LOCALISATION		RESULTAT	
Mur A		Fr2:Amiante non détecté
