Rapport de mission de repérage des matériaux et produits contenant de l'amiante avant réalisation de travaux

44 RUE LAVOISIER

77000 MELUN

RAPPORT N° :	67LAF0304	Laboratoire d'Analyses :	ITGA
Repérage réalisé le :	03/05/2018	Adresse laboratoire :	3 RUE ARMAND HERPIN LACROIX - CS 46537 35065 RENNES CEDEX
Accompagnateur :		Numéro d'accréditation :	1-5967
Par :	Gaetan BEDEL	Organisme d'assurance professionnelle :	AXA France
N° certificat :	CPDI3869	Adresse assurance :	313 Terrasses de l'Arche 92727 NANTERRE CEDEX
Date d'obtention :	22/04/2016	N° de contrat d'assurance :	10063271004
Organisme certificateur	I.CERT PARC EDONIA - BAT G - RUE DE LA TERRE VICTORIA - 35760 SAINT GREGOIRE	Date de validité :	31/12/2018

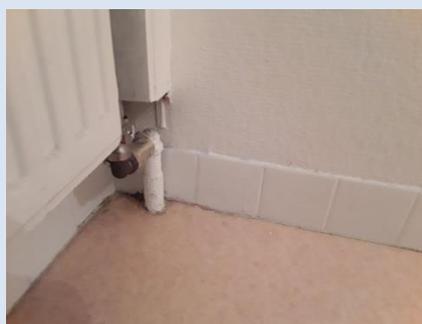
PRELEVEMENT : 67LAF0304P001			
NOM DU CLIENT	NUMERO DU DOSSIER		PIECE OU LOCAL
OPH77	67LAF0304 03/05/2018		Cuisine
ELEMENT	DESCRIPTIF DU LABORATOIRE	DATE DE PRELEVEMENT	NOM DE L'OPERATEUR
Enduit / Peinture béton	Enduit plâtreux blanc + peinture non séparable + matériau gris en faible quantité en vrac non séparable	03/05/2018	BEDEL Gaetan
LOCALISATION		RESULTAT	
Mur C		Amiante non détecté

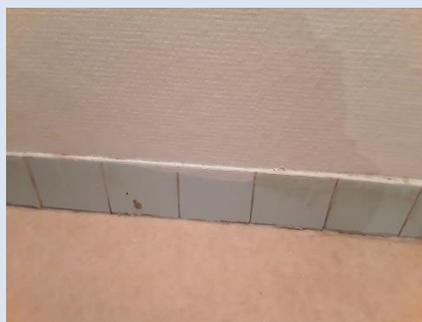
PRELEVEMENT : 67LAF0304P002			
NOM DU CLIENT	NUMERO DU DOSSIER		PIECE OU LOCAL
OPH77	67LAF0304 03/05/2018		WC
ELEMENT	DESCRIPTIF DU LABORATOIRE	DATE DE PRELEVEMENT	NOM DE L'OPERATEUR
Enduit / Peinture	Enduit plâtreux blanc + peintures multiples non séparable	03/05/2018	BEDEL Gaetan
LOCALISATION		RESULTAT	
Mur B		Amiante non détecté

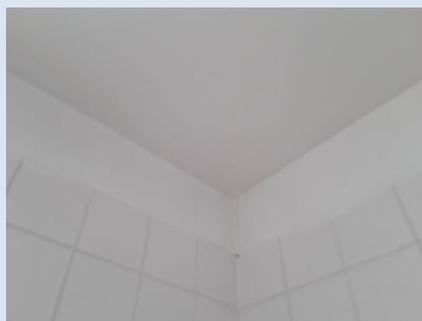
PRELEVEMENT : 67LAF0304P003			
NOM DU CLIENT	NUMERO DU DOSSIER	PIECE OU LOCAL	
OPH77	67LAF0304 03/05/2018	Salle de bains	
ELEMENT	DESCRIPTIF DU LABORATOIRE	DATE DE PRELEVEMENT	NOM DE L'OPERATEUR
Enduit / Peinture béton	Enduit plâtreux blanc + peintures multiples non séparable + matériau plâtreux beige en faible quantité en vrac non séparable	03/05/2018	BEDEL Gaetan
LOCALISATION		RESULTAT	
Plafonds		Amiante non détecté

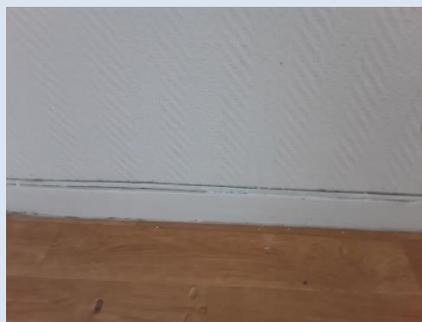
PRELEVEMENT : 67LAF0304P004			
NOM DU CLIENT	NUMERO DU DOSSIER	PIECE OU LOCAL	
OPH77	67LAF0304 03/05/2018	Séjour	
ELEMENT	DESCRIPTIF DU LABORATOIRE	DATE DE PRELEVEMENT	NOM DE L'OPERATEUR
Enduit / Peinture béton	Enduit plâtreux blanc + peinture non séparable + matériau gris en faible quantité en vrac non séparable	03/05/2018	BEDEL Gaetan
LOCALISATION		RESULTAT	
Mur A		Amiante non détecté

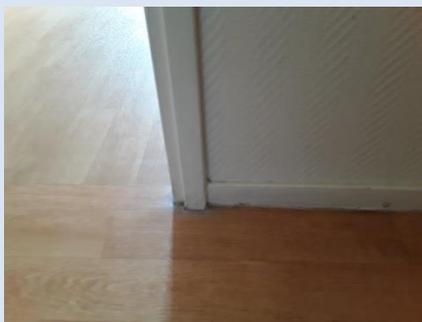
PRELEVEMENT : 67LAF0304P005			
NOM DU CLIENT	NUMERO DU DOSSIER		PIECE OU LOCAL
OPH77	67LAF0304 03/05/2018		Entrée
ELEMENT	DESCRIPTIF DU LABORATOIRE	DATE DE PRELEVEMENT	NOM DE L'OPERATEUR
Enduit / Peinture	Enduit plâtreux blanc + peintures multiples non séparable	03/05/2018	BEDEL Gaetan
LOCALISATION		RESULTAT	
Mur B		Amiante non détecté

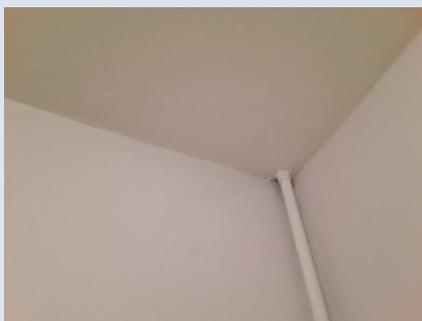
PRELEVEMENT : 67LAF0304P006			
NOM DU CLIENT	NUMERO DU DOSSIER		PIECE OU LOCAL
OPH77	67LAF0304 03/05/2018		Chambre 2
ELEMENT	DESCRIPTIF DU LABORATOIRE	DATE DE PRELEVEMENT	NOM DE L'OPERATEUR
Enduit / Peinture béton	Enduit plâtreux blanc + peinture non séparable	03/05/2018	BEDEL Gaetan
LOCALISATION		RESULTAT	
Plafonds		Amiante non détecté

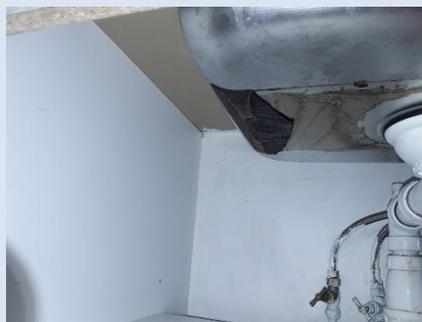
PRELEVEMENT : 67LAF0304P007			
NOM DU CLIENT	NUMERO DU DOSSIER	PIECE OU LOCAL	
OPH77	67LAF0304 03/05/2018	Cuisine	
ELEMENT	DESCRIPTIF DU LABORATOIRE	DATE DE PRELEVEMENT	NOM DE L'OPERATEUR
Revêtement bitumineux	Tampon bitumineux noir	03/05/2018	BEDEL Gaetan
LOCALISATION		RESULTAT	
Sous évier		Amiante non détecté

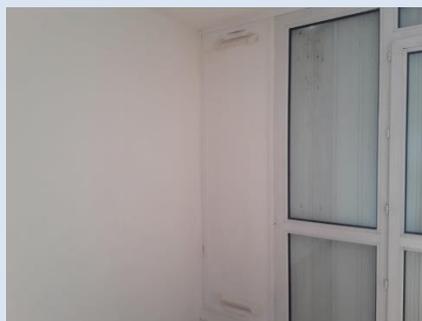
PIECE	ETAGE	ELEMENTS	DESCRIPTIF LABORATOIRE	REPERAGE	Echantillon	METHODE	ETAT	RESULTAT
Séjour		Plaque de type « Glasal »		Mur B	67LAF0304P008	JP	BON ETAT	Amiante détectée

PRELEVEMENT : 67LAF0304P008			
NOM DU CLIENT	NUMERO DU DOSSIER	PIECE OU LOCAL	
OPH77	67LAF0304 03/05/2018	Séjour	
ELEMENT	DESCRIPTIF DU LABORATOIRE	DATE DE PRELEVEMENT	NOM DE L'OPERATEUR
Plaque de type « Glasal »		03/05/2018	BEDEL Gaetan
LOCALISATION		RESULTAT	
Mur B		Amiante détectée
