Rapport de mission de repérage des matériaux et produits contenant de l'amiante avant réalisation de travaux

44 RUE LAVOISIER APPT 306

77000 MELUN

RAPPORT N° :	OPH77 67LAF0306	Date d'émission du rapport :	15/07/2017
Le repérage a été réalisé le :	04/07/2017	Accompagnateur :	
Par :	Tristan BRUNOT	Laboratoire d'Analyses :	ITGA
N° certificat de qualification :	CPDI 3541	Adresse laboratoire :	3 RUE ARMAND HERPIN LACROIX - CS 46537 35065 RENNES CEDEX
Date d'obtention :	06/08/2015	Numéro d'accréditation :	1-5967
Le présent rapport est établi par une personne dont les compétences sont certifiées par :	I.CERT Parc Edonia - Bâtiment G - Rue de la Terre Victoria - 35760 SAINT-GREGOIRE	Organisme d'assurance professionnelle :	ALLIANZ
		Adresse assurance :	Direction Opérations Entreprises 5C Esplanade Charles de Gaulle 33081 BORDEAUX CEDEX
		N° de contrat d'assurance :	55897385
		Date de validité :	31/12/2017

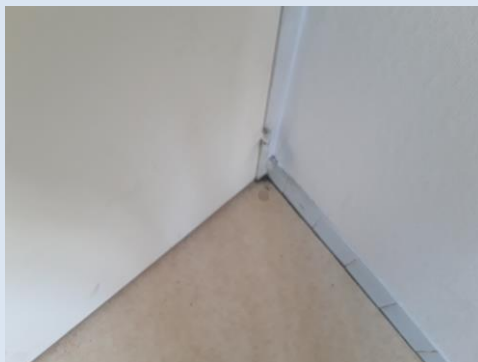
PRELEVEMENT : 67LAF0306P004		
NOM DU CLIENT	NUMERO DU DOSSIER	PIECE OU LOCAL
OPH77	67LAF0306 04/07/2017	Cuisine
MATERIAU	DATE DE PRELEVEMENT	NOM DE L'OPERATEUR
Revêtement souple gris + colle polymère jaune avec poussières non séparable + revêtement souple beige + colle polymère jaune non séparable + ragréage rose non séparable + sous couche de ragréage grise non séparable + matériau beige en vrac non sépara	04/07/2017	BRUNOT Tristan
LOCALISATION		RESULTAT
Sols		Fr2:Amiante non détecté

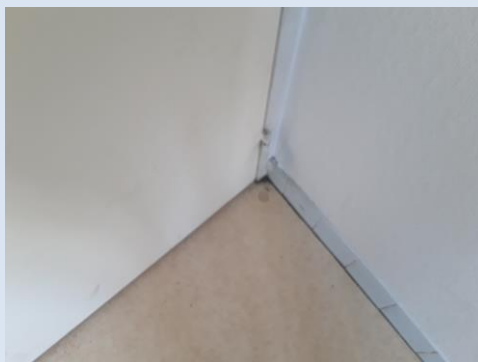
PRELEVEMENT : 67LAF0306P004		
NOM DU CLIENT	NUMERO DU DOSSIER	PIECE OU LOCAL
OPH77	67LAF0306 04/07/2017	Cuisine
MATERIAU	DATE DE PRELEVEMENT	NOM DE L'OPERATEUR
Colle bitumineuse noire	04/07/2017	BRUNOT Tristan
LOCALISATION		RESULTAT
Sols		Fr1:Amiante détecté (Chrysotile)

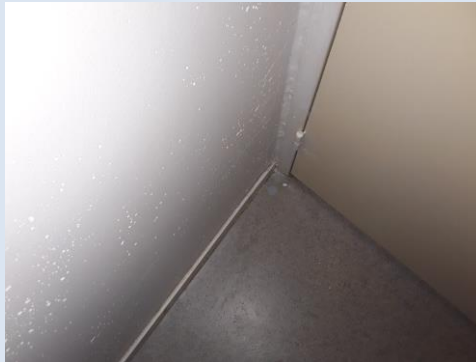
PRELEVEMENT : 67LAF0306P005		
NOM DU CLIENT	NUMERO DU DOSSIER	PIECE OU LOCAL
OPH77	67LAF0306 04/07/2017	Placard 1
MATERIAU	DATE DE PRELEVEMENT	NOM DE L'OPERATEUR
Revêtement souple gris + colle polymère jaune non séparable + ragréage gris non séparable + sous couche de ragréage beige hétérogène	04/07/2017	BRUNOT Tristan
LOCALISATION	RESULTAT	
Sols	Amiante non détecté

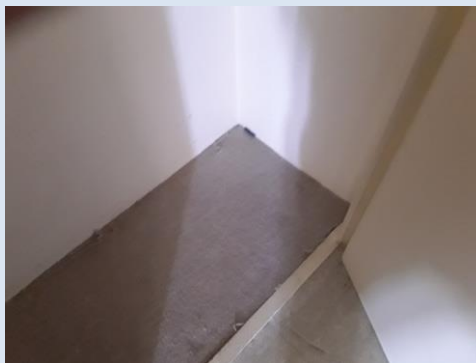
PRELEVEMENT : 67LAF0306P006		
NOM DU CLIENT	NUMERO DU DOSSIER	PIECE OU LOCAL
OPH77	67LAF0306 04/07/2017	Placard 2
MATERIAU	DATE DE PRELEVEMENT	NOM DE L'OPERATEUR
Moquette beige avec couche en mousse	04/07/2017	BRUNOT Tristan
LOCALISATION	RESULTAT	
Sols	Amiante non détecté

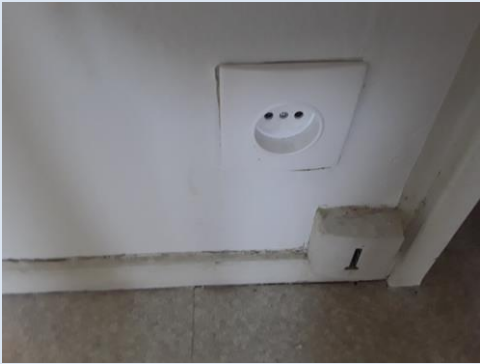
PRELEVEMENT : 67LAF0306P008		
NOM DU CLIENT	NUMERO DU DOSSIER	PIECE OU LOCAL
OPH77	67LAF0306 04/07/2017	Chambre 1
MATERIAU	DATE DE PRELEVEMENT	NOM DE L'OPERATEUR
Enduit plâtreux blanc en faible quantité en vrac non séparable + peinture non séparable + papier peint en vrac non séparable	04/07/2017	BRUNOT Tristan
LOCALISATION		RESULTAT
Mur D		Amiante non détecté
EMPLACEMENT

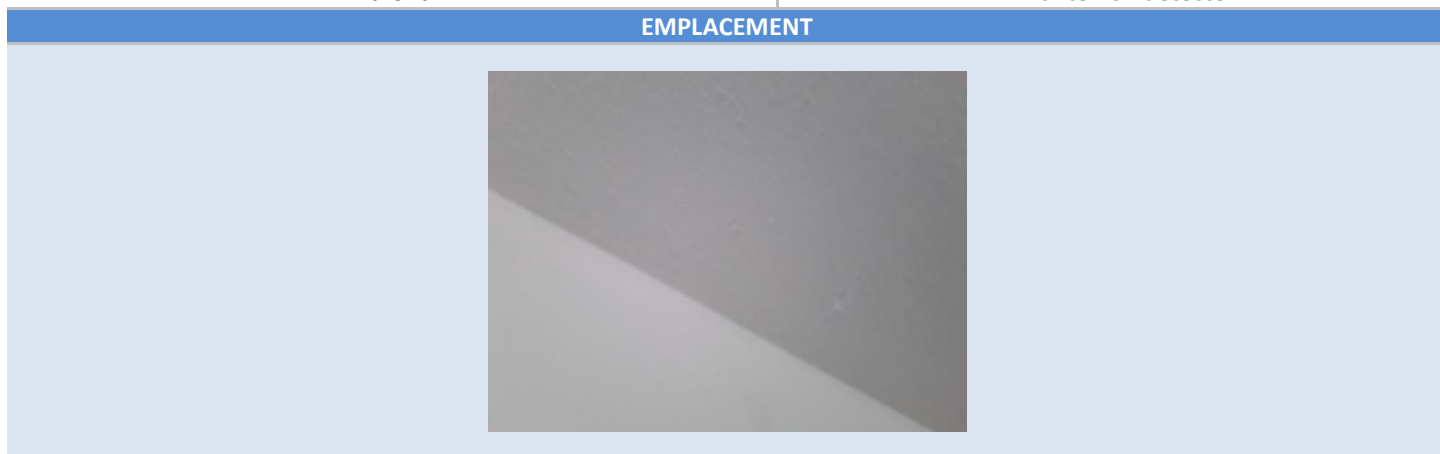
PRELEVEMENT : 67LAF0306P009		
NOM DU CLIENT	NUMERO DU DOSSIER	PIECE OU LOCAL
OPH77	67LAF0306 04/07/2017	Chambre 1
MATERIAU	DATE DE PRELEVEMENT	NOM DE L'OPERATEUR
Enduit plâtreux blanc en vrac non séparable + peinture non séparable	04/07/2017	BRUNIoT Tristan
LOCALISATION	RESULTAT	
Plafond	Amiante non détecté

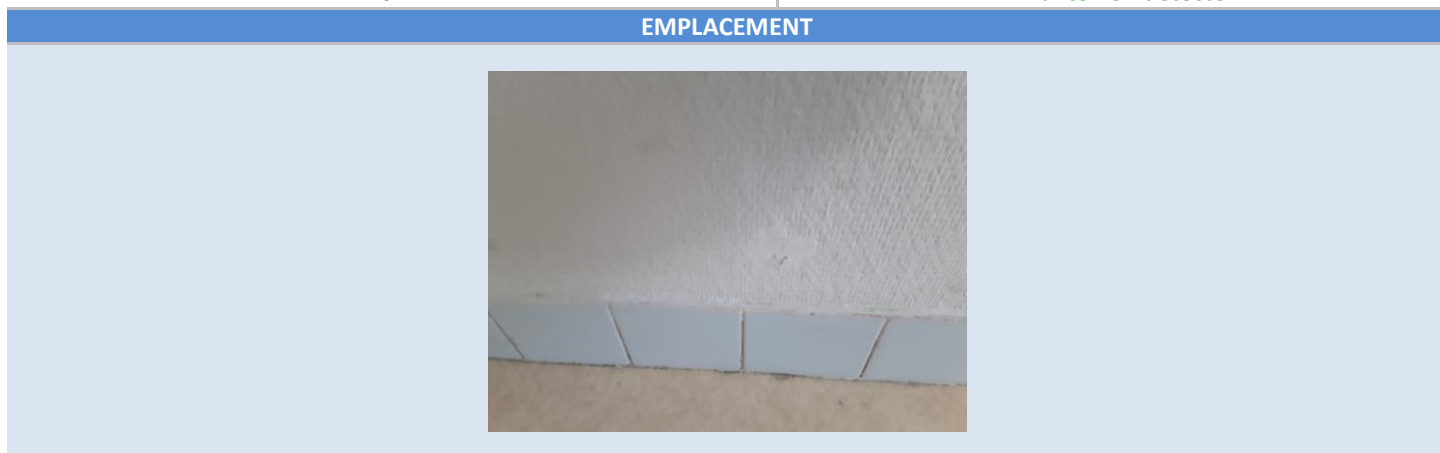
PRELEVEMENT : 67LAF0306P010		
NOM DU CLIENT	NUMERO DU DOSSIER	PIECE OU LOCAL
OPH77	67LAF0306 04/07/2017	Cuisine
MATERIAU	DATE DE PRELEVEMENT	NOM DE L'OPERATEUR
Enduit plâtreux blanc en vrac non séparable + peintures multiples en vrac non séparable	04/07/2017	BRUNIoT Tristan
LOCALISATION	RESULTAT	
Mur A	Amiante non détecté

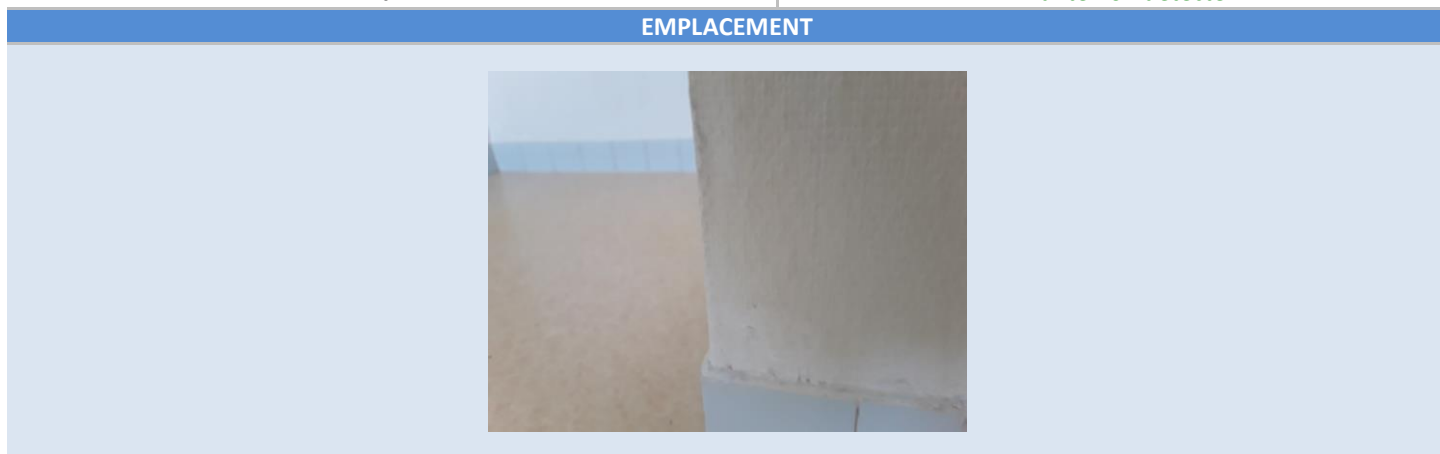
PRELEVEMENT : 67LAF0306P011		
NOM DU CLIENT	NUMERO DU DOSSIER	PIECE OU LOCAL
OPH77	67LAF0306 04/07/2017	Cuisine
MATERIAU	DATE DE PRELEVEMENT	NOM DE L'OPERATEUR
Enduit plâtreux blanc en vrac non séparable + peinture non séparable	04/07/2017	BRUNOT Tristan
LOCALISATION		RESULTAT
Mur D		Amiante non détecté

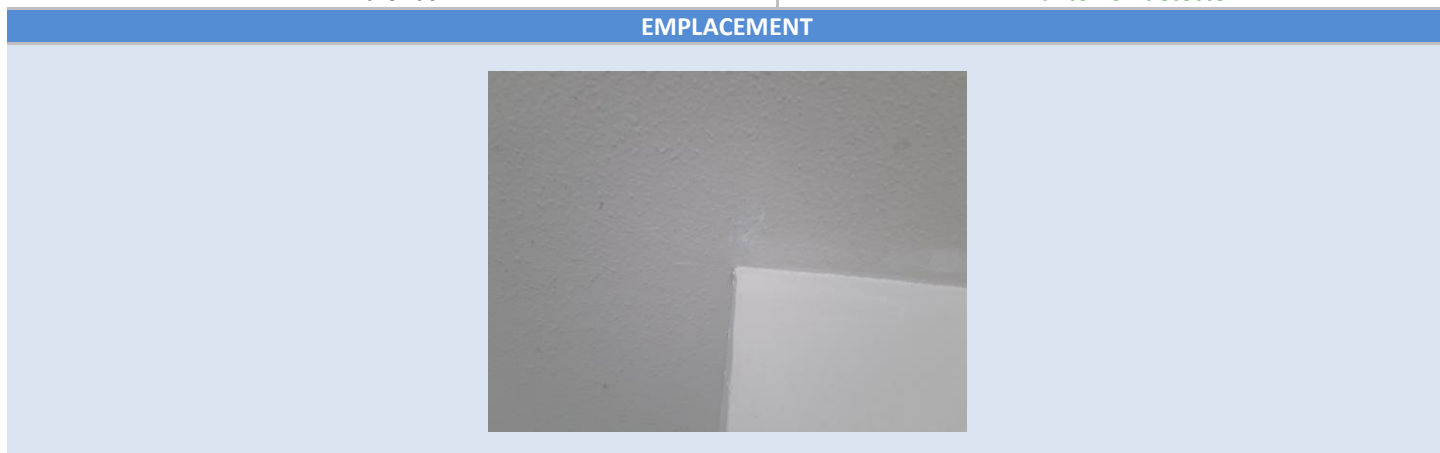
PRELEVEMENT : 67LAF0306P012		
NOM DU CLIENT	NUMERO DU DOSSIER	PIECE OU LOCAL
OPH77	67LAF0306 04/07/2017	Cuisine
MATERIAU	DATE DE PRELEVEMENT	NOM DE L'OPERATEUR
Enduit plâtreux blanc en vrac non séparable + peinture en vrac non séparable	04/07/2017	BRUNOT Tristan
LOCALISATION		RESULTAT
Plafonds		Amiante non détecté
