Rapport de mission de repérage des matériaux et produits contenant de l'amiante avant réalisation de travaux

44 RUE LAVOISIER

MODULE 67LAF0506
77000 MELUN

RAPPORT N° :	67LAF0506	Laboratoire d'Analyses :	ITGA
Repérage réalisé le :	28/03/2019	Adresse laboratoire :	3 RUE ARMAND HERPIN LACROIX - CS 46537 35065 RENNES CEDEX
Accompagnateur :		Numéro d'accréditation :	1-5967
Par :	Mostefa BENAOUA	Organisme d'assurance professionnelle :	AXA France
N° certificat :	CPDI 3541	Adresse assurance :	313 Terrasses de l'Arche 92727 NANTERRE CEDEX
Date d'obtention :	27/12/2017	N° de contrat d'assurance :	10158549604
Organisme certificateur	I.CERT PARC EDONIA - BAT G - RUE DE LA TERRE VICTORIA - 35760 SAINT GREGOIRE	Date de validité :	31/12/2019

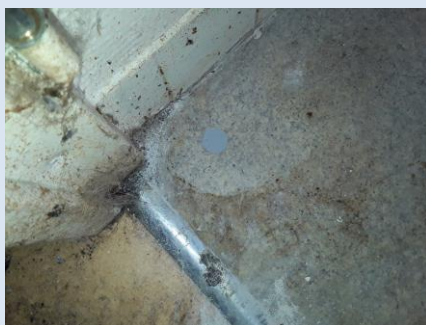
PRELEVEMENT : 67LAF0506P001			
NOM DU CLIENT	NUMERO DU DOSSIER	PIECE OU LOCAL	
OPH77	67LAF0506 28/03/2019	Cuisine (R+5)	
ELEMENT	DESCRIPTIF DU LABORATOIRE	DATE DE PRELEVEMENT	NOM DE L'OPERATEUR
Revêtement souple	Revêtement souple beige	28/03/2019	BENAOUDA Mostefa
LOCALISATION		RESULTAT	
Sol		Fr1:Amiante non détecté

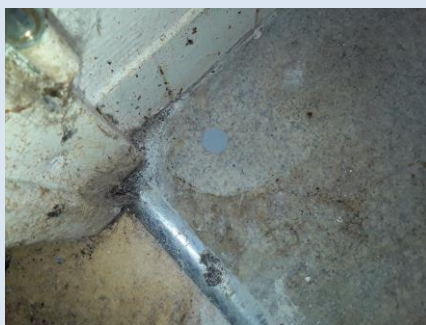
PIECE	ETAGE	ELEMENTS	DESCRIPTIF LABORATOIRE	Echantillon	REPERAGE	ETAT	RESULTAT
Cuisine	R+5	Revêtement souple	Colle polymère jaune non séparable + colle bitumineuse noire	67LAF0506P001	Sol	BON ETAT	Fr2:Amiante détecté (Chrysotile)

PRELEVEMENT : 67LAF0506P001			
NOM DU CLIENT	NUMERO DU DOSSIER	PIECE OU LOCAL	
OPH77	67LAF0506 28/03/2019	Cuisine (R+5)	
ELEMENT	DESCRIPTIF DU LABORATOIRE	DATE DE PRELEVEMENT	NOM DE L'OPERATEUR
Revêtement souple	Colle polymère jaune non séparable + colle bitumineuse noire	28/03/2019	BENAOUDA Mostefa
LOCALISATION		RESULTAT	
Sol		Fr2:Amiante détecté (Chrysotile)

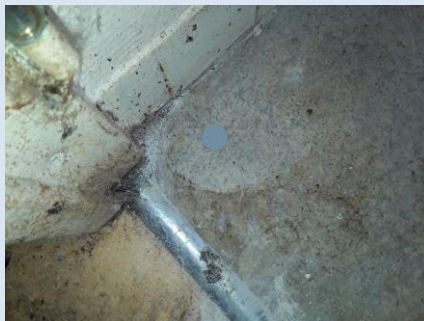
PRELEVEMENT : 67LAF0506P001			
NOM DU CLIENT	NUMERO DU DOSSIER	PIECE OU LOCAL	
OPH77	67LAF0506 28/03/2019	Cuisine (R+5)	
ELEMENT	DESCRIPTIF DU LABORATOIRE	DATE DE PRELEVEMENT	NOM DE L'OPERATEUR
Revêtement souple	Matériau compact gris hétérogène	28/03/2019	BENAOUDA Mostefa
LOCALISATION		RESULTAT	
Sol		Fr3:Amiante non détecté

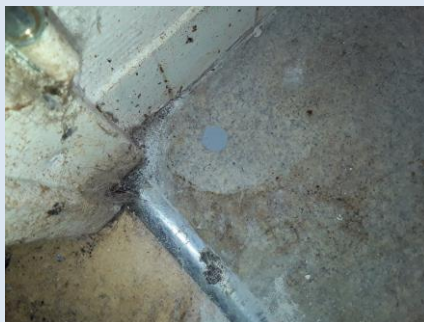
PRELEVEMENT : 67LAF0506P001			
NOM DU CLIENT	NUMERO DU DOSSIER	PIECE OU LOCAL	
OPH77	67LAF0506 28/03/2019	Cuisine (R+5)	
ELEMENT	DESCRIPTIF DU LABORATOIRE	DATE DE PRELEVEMENT	NOM DE L'OPERATEUR
Revêtement souple	Ragréage gris non séparable + sous couche de ragréage blanche non séparable	28/03/2019	BENAOUDA Mostefa
LOCALISATION		RESULTAT	
Sol		Fr4:Amiante non détecté

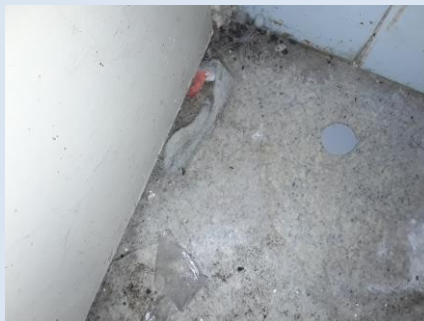
NOM DU CLIENT	NUMERO DU DOSSIER	PIECE OU LOCAL	
OPH77	67LAF0506 28/03/2019	Salle de Bains/WC (R+5)	
ELEMENT	DESCRIPTIF DU LABORATOIRE	DATE DE PRELEVEMENT	NOM DE L'OPERATEUR
Revêtement souple	Revêtement souple beige	28/03/2019	BENAOUDA Mostefa
LOCALISATION		RESULTAT	
Sol		Fr1:Amiante non détecté

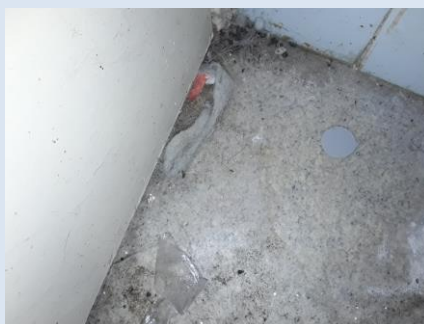
NOM DU CLIENT	NUMERO DU DOSSIER	PIECE OU LOCAL	
OPH77	67LAF0506 28/03/2019	Salle de Bains/WC (R+5)	
ELEMENT	DESCRIPTIF DU LABORATOIRE	DATE DE PRELEVEMENT	NOM DE L'OPERATEUR
Revêtement souple	Colle polymère jaune non séparable + ragréage gris non séparable + sous couche de ragréage blanche non séparable	28/03/2019	BENAOUDA Mostefa
LOCALISATION		RESULTAT	
Sol		Fr2:Amiante non détecté

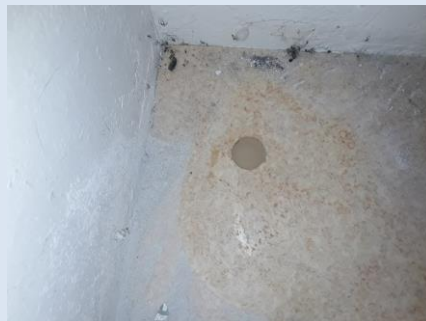
PRELEVEMENT : 67LAF0506P003			
NOM DU CLIENT	NUMERO DU DOSSIER	PIECE OU LOCAL	
OPH77	67LAF0506 28/03/2019	Placard (R+5)	
ELEMENT	DESCRIPTIF DU LABORATOIRE	DATE DE PRELEVEMENT	NOM DE L'OPERATEUR
Revêtement souple	Revêtement souple beige	28/03/2019	BENAOUDA Mostefa
LOCALISATION		RESULTAT	
Sol		Fr1:Amiante non détecté

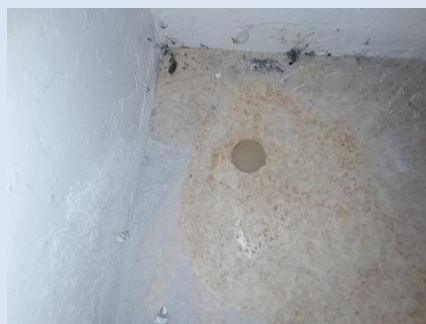
PRELEVEMENT : 67LAF0506P003			
NOM DU CLIENT	NUMERO DU DOSSIER	PIECE OU LOCAL	
OPH77	67LAF0506 28/03/2019	Placard (R+5)	
ELEMENT	DESCRIPTIF DU LABORATOIRE	DATE DE PRELEVEMENT	NOM DE L'OPERATEUR
Revêtement souple	Colle polymère jaune non séparable + ragréage gris non séparable + sous couche de ragréage blanche non séparable	28/03/2019	BENAOUDA Mostefa
LOCALISATION		RESULTAT	
Sol		Fr2:Amiante non détecté

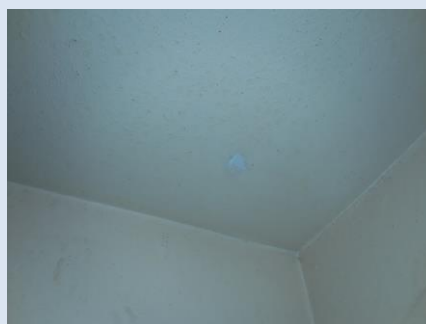
PRELEVEMENT : 67LAF0506P007			
NOM DU CLIENT	NUMERO DU DOSSIER		PIECE OU LOCAL
OPH77	67LAF0506 28/03/2019		Salle de Bains/WC (R+5)
ELEMENT	DESCRIPTIF DU LABORATOIRE	DATE DE PRELEVEMENT	NOM DE L'OPERATEUR
Enduit / Peinture	Peinture en vrac non séparable + enduit beige en vrac non séparable	28/03/2019	BENAOUDA Mostefa
LOCALISATION		RESULTAT	
Plafond		Amiante non détecté

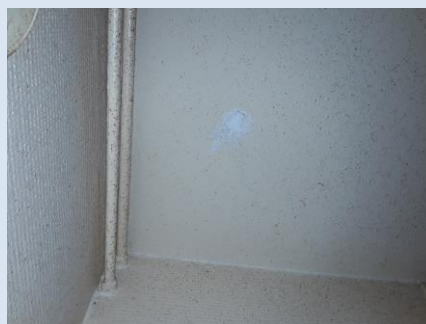
PRELEVEMENT : 67LAF0506P008			
NOM DU CLIENT	NUMERO DU DOSSIER		PIECE OU LOCAL
OPH77	67LAF0506 28/03/2019		Entrée (R+5)
ELEMENT	DESCRIPTIF DU LABORATOIRE	DATE DE PRELEVEMENT	NOM DE L'OPERATEUR
Enduit / Peinture	Peinture en vrac non séparable + enduit gris en vrac non séparable	28/03/2019	BENAOUDA Mostefa
LOCALISATION		RESULTAT	
Plafond		Amiante non détecté

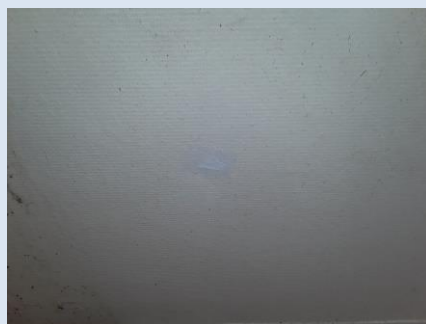
PRELEVEMENT : 67LAF0506P009			
NOM DU CLIENT	NUMERO DU DOSSIER		PIECE OU LOCAL
OPH77	67LAF0506 28/03/2019		Cuisine (R+5)
ELEMENT	DESCRIPTIF DU LABORATOIRE	DATE DE PRELEVEMENT	NOM DE L'OPERATEUR
Enduit / Peinture béton	Peinture en vrac non séparable + toile fibreuse blanche non séparable + enduit gris en vrac non séparable	28/03/2019	BENAOUDA Mostefa
LOCALISATION		RESULTAT	
Mur B		Amiante non détecté

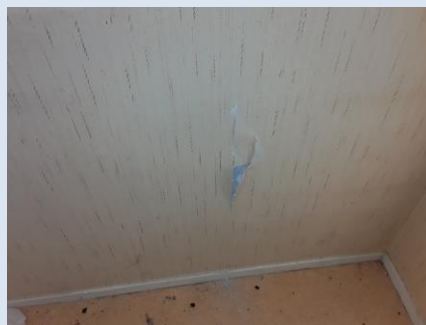
PRELEVEMENT : 67LAF0506P011			
NOM DU CLIENT	NUMERO DU DOSSIER		PIECE OU LOCAL
OPH77	67LAF0506 28/03/2019		Chambre (R+5)
ELEMENT	DESCRIPTIF DU LABORATOIRE	DATE DE PRELEVEMENT	NOM DE L'OPERATEUR
Enduit / Peinture béton	Peinture en vrac non séparable + enduit gris en vrac non séparable	28/03/2019	BENAOUDA Mostefa
LOCALISATION		RESULTAT	
Mur B		Amiante non détecté

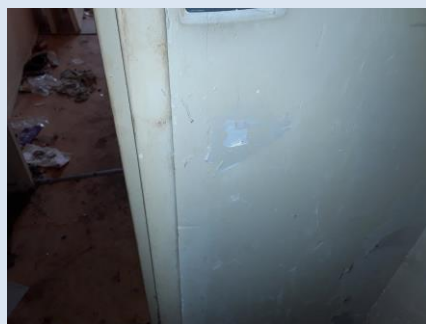
PRELEVEMENT : 67LAF0506P012			
NOM DU CLIENT	NUMERO DU DOSSIER		PIECE OU LOCAL
OPH77	67LAF0506 28/03/2019		Chambre (R+5)
ELEMENT	DESCRIPTIF DU LABORATOIRE	DATE DE PRELEVEMENT	NOM DE L'OPERATEUR
Enduit / Peinture	Peinture en vrac non séparable + enduit plâtreux blanc en vrac non séparable	28/03/2019	BENAOUDA Mostefa
LOCALISATION		RESULTAT	
Mur D		Amiante non détecté
