Rapport de mission de repérage des matériaux et produits contenant de l'amiante avant réalisation de travaux

Norme NF X 46-020 V .2017

44 RUE LAVOISIER

77000 MELUN

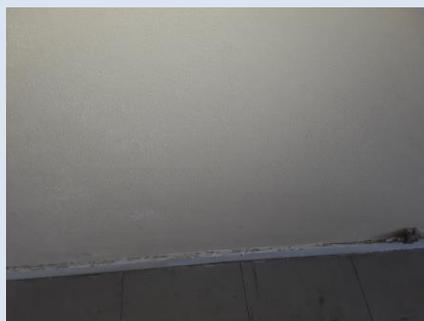
PRELEVEMENT : 67LAF0902P001			
NOM DU CLIENT	NUMERO DU DOSSIER		PIECE OU LOCAL
OPH77	67LAF0902 02/09/2019		Séjour (R+9)
ELEMENT	DESCRIPTIF DU LABORATOIRE	DATE DE PRELEVEMENT	NOM DE L'OPERATEUR
Enduit béton	Enduit plâtreux blanc en faible quantité en vrac + papier non séparable	02/09/2019	JULIEN Mickaël
LOCALISATION		RESULTAT	
Mur A		Amiante non détecté

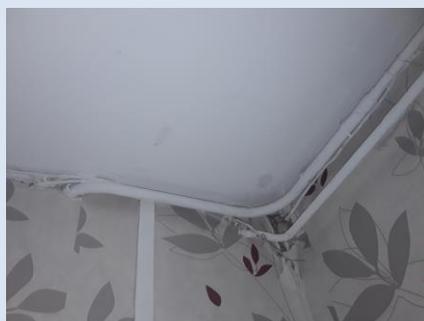
PRELEVEMENT : 67LAF0902P002			
NOM DU CLIENT	NUMERO DU DOSSIER		PIECE OU LOCAL
OPH77	67LAF0902 02/09/2019		Entrée (R+9)
ELEMENT	DESCRIPTIF DU LABORATOIRE	DATE DE PRELEVEMENT	NOM DE L'OPERATEUR
Enduit béton	Peinture non séparable + enduit plâtreux blanc en vrac	02/09/2019	JULIEN Mickaël
LOCALISATION		RESULTAT	
Plafond		Amiante non détecté

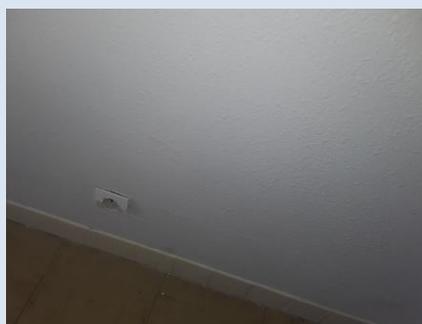
PRELEVEMENT : 67LAF0902P003

NOM DU CLIENT	NUMERO DU DOSSIER	PIECE OU LOCAL	
OPH77	67LAF0902 02/09/2019	Cuisine (R+9)	
ELEMENT	DESCRIPTIF DU LABORATOIRE	DATE DE PRELEVEMENT	NOM DE L'OPERATEUR
Enduit béton	Peintures multiples en faible quantité non séparable + enduit plâtreux blanc en vrac	02/09/2019	JULIEN Mickaël
LOCALISATION		RESULTAT	
Mur E		Amiante non détecté

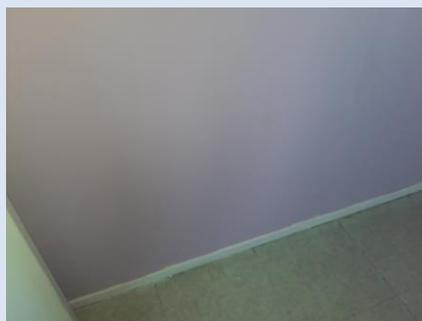
PRELEVEMENT : 67LAF0902P005			
NOM DU CLIENT	NUMERO DU DOSSIER		PIECE OU LOCAL
OPH77	67LAF0902 02/09/2019		Chambre 2 (R+9)
ELEMENT	DESCRIPTIF DU LABORATOIRE	DATE DE PRELEVEMENT	NOM DE L'OPERATEUR
Enduit	Peinture non séparable + papier en faible quantité non séparable + enduit plâtreux blanc en vrac	02/09/2019	JULIEN Mickaël
LOCALISATION		RESULTAT	
Mur A		Amiante non détecté

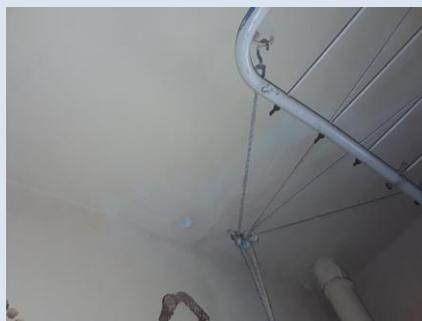
PRELEVEMENT : 67LAF0902P006			
NOM DU CLIENT	NUMERO DU DOSSIER		PIECE OU LOCAL
OPH77	67LAF0902 02/09/2019		Salle de bains (R+9)
ELEMENT	DESCRIPTIF DU LABORATOIRE	DATE DE PRELEVEMENT	NOM DE L'OPERATEUR
Enduit béton	Peintures multiples non séparable + enduit plâtreux blanc en vrac	02/09/2019	JULIEN Mickaël
LOCALISATION		RESULTAT	
Plafond		Amiante non détecté

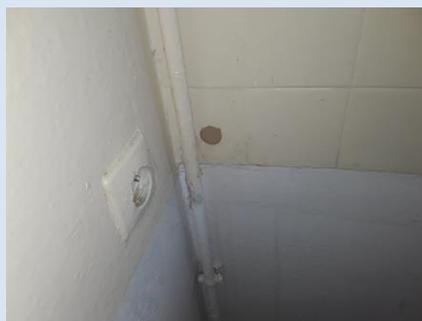
PRELEVEMENT : 67LAF0902P008

NOM DU CLIENT	NUMERO DU DOSSIER	PIECE OU LOCAL	
OPH77	67LAF0902 02/09/2019	Cuisine (R+9)	
ELEMENT	DESCRIPTIF DU LABORATOIRE	DATE DE PRELEVEMENT	NOM DE L'OPERATEUR
Colle faïence	Peintures multiples	02/09/2019	JULIEN Mickaël
LOCALISATION		RESULTAT	
Mur C		Fr1:Amiante non détecté

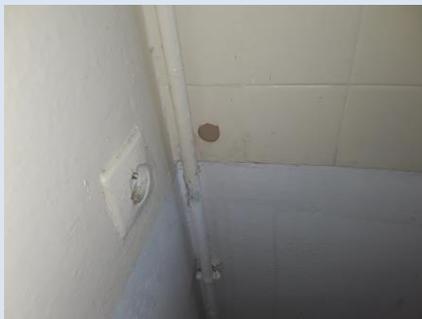
PRELEVEMENT : 67LAF0902P008			
NOM DU CLIENT	NUMERO DU DOSSIER		PIECE OU LOCAL
OPH77	67LAF0902 02/09/2019		Cuisine (R+9)
ELEMENT	DESCRIPTIF DU LABORATOIRE	DATE DE PRELEVEMENT	NOM DE L'OPERATEUR
Colle faïence	Carrelage	02/09/2019	JULIEN Mickaël
LOCALISATION		RESULTAT	
Mur C		Fr2:Amiante non détecté

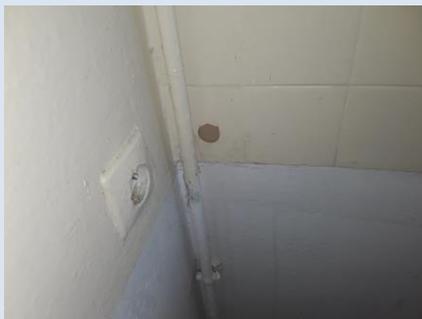
PRELEVEMENT : 67LAF0902P008			
NOM DU CLIENT	NUMERO DU DOSSIER		PIECE OU LOCAL
OPH77	67LAF0902 02/09/2019		Cuisine (R+9)
ELEMENT	DESCRIPTIF DU LABORATOIRE	DATE DE PRELEVEMENT	NOM DE L'OPERATEUR
Colle faïence	Colle beige avec poussières non séparable + couche plâtreuse blanche en vrac	02/09/2019	JULIEN Mickaël
LOCALISATION		RESULTAT	
Mur C		Fr3:Amiante non détecté

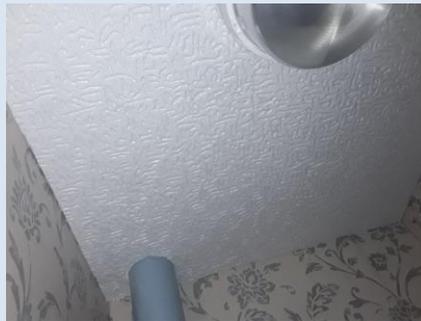
PRELEVEMENT : 67LAF0902P009			
NOM DU CLIENT	NUMERO DU DOSSIER		PIECE OU LOCAL
OPH77	67LAF0902 02/09/2019		WC (R+9)
ELEMENT	DESCRIPTIF DU LABORATOIRE	DATE DE PRELEVEMENT	NOM DE L'OPERATEUR
Colle polystyrène	Matériau en polystyrène blanc + colle polymère beige en faible quantité avec poussières non séparable	02/09/2019	JULIEN Mickaël
LOCALISATION		RESULTAT	
Plafond		Amiante non détecté	
EMPLACEMENT
