## Rapport de mission de repérage des matériaux et produits contenant de l'amiante avant réalisation de travaux

Norme NF X 46-020 V .2017

44 RUE LAVOISIER

LOGEMENT 5  
77000 MELUN

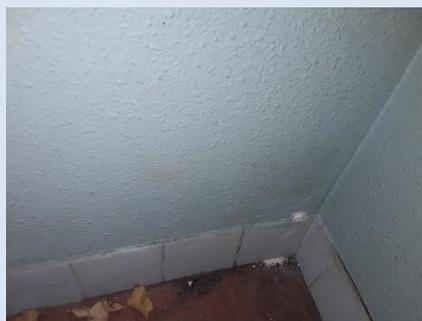
PRELEVEMENT : 67LAF0905P001			
NOM DU CLIENT	NUMERO DU DOSSIER		PIECE OU LOCAL
OPH77	67LAF0905 27/06/2019		Cuisine (R+9)
ELEMENT	DESCRIPTIF DU LABORATOIRE	DATE DE PRELEVEMENT	NOM DE L'OPERATEUR
Enduit béton	Enduit plâtreux blanc en vrac + peintures multiples non séparable	27/06/2019	BRUNOT Tristan
LOCALISATION		RESULTAT	
Mur B		Amiante détecté (Chrysotile)

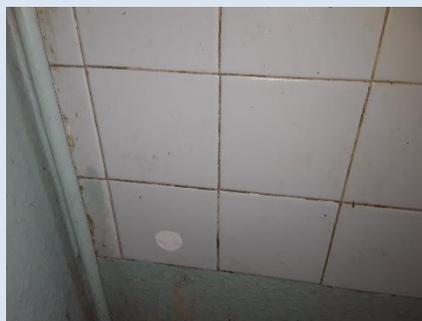
PRELEVEMENT : 67LAF0905P003			
NOM DU CLIENT	NUMERO DU DOSSIER		PIECE OU LOCAL
OPH77	67LAF0905 27/06/2019		Cuisine (R+9)
ELEMENT	DESCRIPTIF DU LABORATOIRE	DATE DE PRELEVEMENT	NOM DE L'OPERATEUR
Colle faïence	Carrelage	27/06/2019	BRUNOT Tristan
LOCALISATION		RESULTAT	
Mur A		Fr1:Amiante non détecté

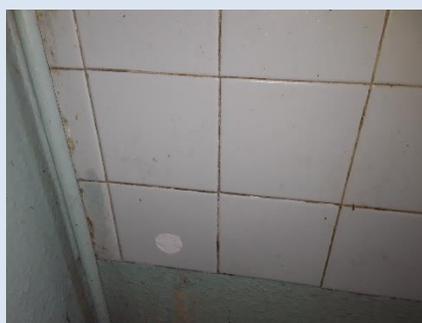
PRELEVEMENT : 67LAF0905P003			
NOM DU CLIENT	NUMERO DU DOSSIER		PIECE OU LOCAL
OPH77	67LAF0905 27/06/2019		Cuisine (R+9)
ELEMENT	DESCRIPTIF DU LABORATOIRE	DATE DE PRELEVEMENT	NOM DE L'OPERATEUR
Colle faïence	Colle beige	27/06/2019	BRUNOT Tristan
LOCALISATION		RESULTAT	
Mur A		Fr2:Amiante non détecté

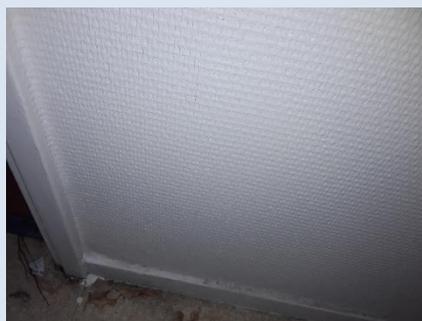
PRELEVEMENT : 67LAF0905P004			
NOM DU CLIENT	NUMERO DU DOSSIER		PIECE OU LOCAL
OPH77	67LAF0905 27/06/2019		Entrée (R+9)
ELEMENT	DESCRIPTIF DU LABORATOIRE	DATE DE PRELEVEMENT	NOM DE L'OPERATEUR
Enduit	Enduit plâtreux blanc en vrac + papier en faible quantité non séparable + peinture non séparable	27/06/2019	BRUNOT Tristan
LOCALISATION		RESULTAT	
Mur B		Amiante non détecté

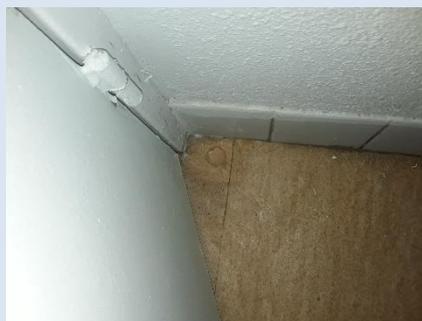
PRELEVEMENT : 67LAF0905P005			
NOM DU CLIENT	NUMERO DU DOSSIER		PIECE OU LOCAL
OPH77	67LAF0905 27/06/2019		WC (R+9)
ELEMENT	DESCRIPTIF DU LABORATOIRE	DATE DE PRELEVEMENT	NOM DE L'OPERATEUR
Dalle de sol	Revêtement souple beige	27/06/2019	BRUNOT Tristan
LOCALISATION		RESULTAT	
Sol		Fr1:Amiante non détecté

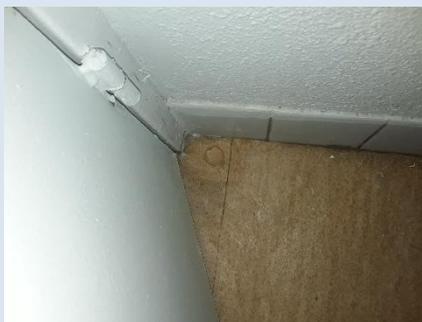
PRELEVEMENT : 67LAF0905P005			
NOM DU CLIENT	NUMERO DU DOSSIER	PIECE OU LOCAL	
OPH77	67LAF0905 27/06/2019	WC (R+9)	
ELEMENT	DESCRIPTIF DU LABORATOIRE	DATE DE PRELEVEMENT	NOM DE L'OPERATEUR
Dalle de sol	Colle polymère jaune non séparable + peinture non séparable + ragréage gris	27/06/2019	BRUNOT Tristan
LOCALISATION		RESULTAT	
Sol		Fr2:Amiante non détecté

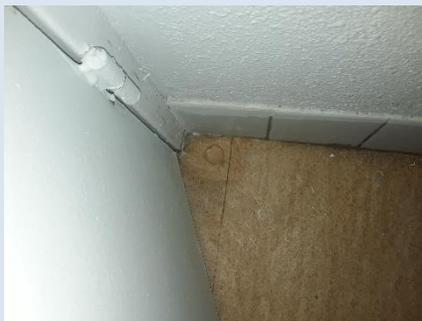
PRELEVEMENT : 67LAF0905P005			
NOM DU CLIENT	NUMERO DU DOSSIER	PIECE OU LOCAL	
OPH77	67LAF0905 27/06/2019	WC (R+9)	
ELEMENT	DESCRIPTIF DU LABORATOIRE	DATE DE PRELEVEMENT	NOM DE L'OPERATEUR
Dalle de sol	Matériau compact gris hétérogène	27/06/2019	BRUNOT Tristan
LOCALISATION		RESULTAT	
Sol		Fr3:Amiante non détecté

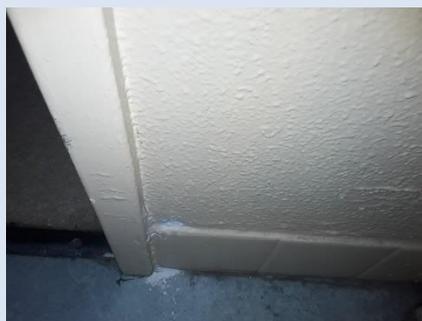
NOM DU CLIENT	NUMERO DU DOSSIER	PIECE OU LOCAL	
OPH77	67LAF0905 27/06/2019	Salle de bains (R+9)	
ELEMENT	DESCRIPTIF DU LABORATOIRE	DATE DE PRELEVEMENT	NOM DE L'OPERATEUR
Enduit	Enduit plâtreux blanc en vrac + peintures multiples non séparable	27/06/2019	BRUNOT Tristan
LOCALISATION		RESULTAT	
Mur D		Amiante non détecté

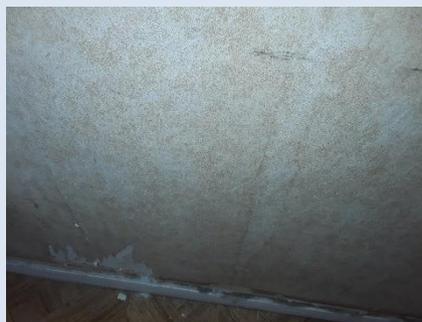
PRELEVEMENT : 67LAF0905P013			
NOM DU CLIENT	NUMERO DU DOSSIER	PIECE OU LOCAL	
OPH77	67LAF0905 27/06/2019	Chambre 3 (R+9)	
ELEMENT	DESCRIPTIF DU LABORATOIRE	DATE DE PRELEVEMENT	NOM DE L'OPERATEUR
Enduit béton	Enduit plâtreux blanc en vrac + peintures multiples non séparable	27/06/2019	BRUNOT Tristan
LOCALISATION		RESULTAT	
Mur B		Présence de fibres d'amiante (*)
