Rapport de mission de repérage des matériaux et produits contenant de l'amiante avant réalisation de travaux

44 RUE LAVOISIER

77000 MELUN

RAPPORT N° :	67LAF1006	Laboratoire d'Analyses :	ITGA
Repérage réalisé le :	30/04/2018	Adresse laboratoire :	3 RUE ARMAND HERPIN LACROIX - CS 46537 35065 RENNES CEDEX
Accompagnateur :		Numéro d'accréditation :	1-5967
Par :	Guillaume ROGEZ	Organisme d'assurance professionnelle :	AXA France
N° certificat :	8073002	Adresse assurance :	313 Terrasses de l'Arche 92727 NANTERRE CEDEX
Date d'obtention :	09/10/2017	N° de contrat d'assurance :	10063271004
Organisme certificateur	BUREAU VERITAS 60 Avenue du General de Gaulle - Immeuble Le Guillaumet - 92046 PARIS LA DEFENSE	Date de validité :	31/12/2018

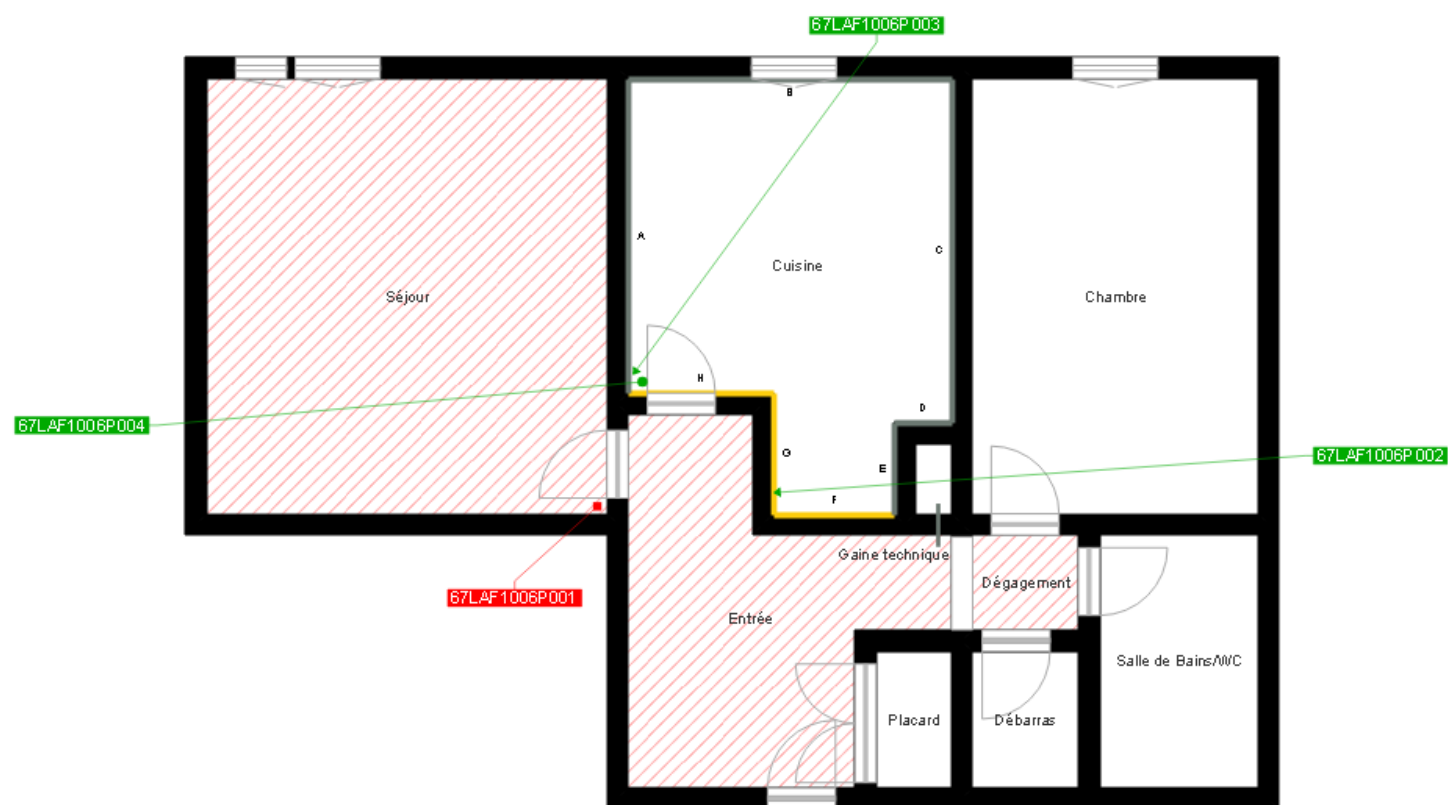
Dans le cadre de la mission décrite en tête de rapport, il a été repéré des matériaux et produits contenant de l'amiante

PIECE	ETAGE	ELEMENTS	DESCRIPTIF LABORATOIRE	REPERAGE	Echantillon	METHODE	ETAT	RESULTAT
Séjour		Dalle de sol	Revêtement souple beige non séparable + colle polymère jaune non séparable + peinture non séparable + ragréage gris non séparable + colle bitumineuse noire	Sol	67LAF1006P001	RESULTAT ANALYSE	BON ETAT	Amiante détecté (Chrysotile)
Entrée		Dalle de sol	Revêtement souple beige non séparable + colle polymère jaune non séparable + peinture non séparable + ragréage gris non séparable + colle bitumineuse noire	Sol	67LAF1006P001	ZSO	BON ETAT	Amiante détecté (Chrysotile)
Séjour		Dalle de sol	Revêtement souple beige non séparable + colle polymère jaune non séparable + peinture non séparable + ragréage gris non séparable + colle bitumineuse noire	Sol	67LAF1006P001	ZSO	BON ETAT	Amiante détecté (Chrysotile)

PIECE	ETAGE	ELEMENTS	DESCRIPTIF LABORATOIRE	REPERAGE	Echantillon	METHODE	ETAT	RESULTAT
Dégagement		Dalle de sol	Revêtement souple beige non séparable + colle polymère jaune non séparable + peinture non séparable + ragréage gris non séparable + colle bitumineuse noire	Sol	67LAF1006P001	ZSO	BON ETAT	Amiante détecté (Chrysotile)
