## Rapport de mission de repérage des matériaux et produits contenant de l'amiante avant réalisation de travaux

45 RUE LAVOISIER

77000 MELUN

RAPPORT N° :	67LAG00001	Laboratoire d'Analyses :	ITGA
Repérage réalisé le :	09/04/2019	Adresse laboratoire :	3 RUE ARMAND HERPIN LACROIX - CS 46537 35065 RENNES CEDEX
Accompagnateur :		Numéro d'accréditation :	1-5967
Par :	Serge TAVARES	Organisme d'assurance professionnelle :	AXA France
N° certificat :	DTI3472	Adresse assurance :	313 Terrasses de l'Arche 92727 NANTERRE CEDEX
Date d'obtention :	20/08/2018	N° de contrat d'assurance :	10158549604
Organisme certificateur		Date de validité :	31/12/2019

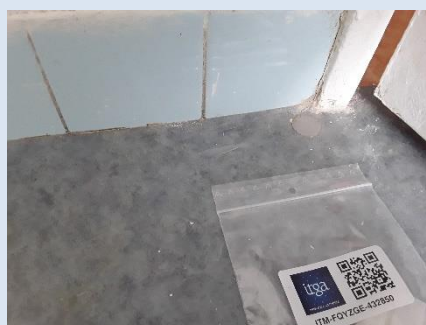
PRELEVEMENT : 67LAG00001P001			
NOM DU CLIENT	NUMERO DU DOSSIER		PIECE OU LOCAL
OPH77	67LAG00001 09/04/2019		Cuisine (RC)
ELEMENT	DESCRIPTIF DU LABORATOIRE	DATE DE PRELEVEMENT	NOM DE L'OPERATEUR
Revêtement souple	Revêtement souple bleu	09/04/2019	TAVARES Serge
LOCALISATION		RESULTAT	
Sol		Fr1:Amiante non détecté

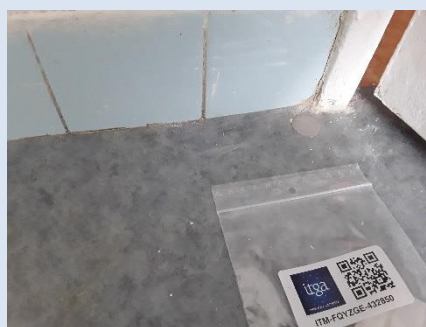
PRELEVEMENT : 67LAG00001P001			
NOM DU CLIENT	NUMERO DU DOSSIER		PIECE OU LOCAL
OPH77	67LAG00001 09/04/2019		Cuisine (RC)
ELEMENT	DESCRIPTIF DU LABORATOIRE	DATE DE PRELEVEMENT	NOM DE L'OPERATEUR
Revêtement souple	Colle polymère jaune non séparable + ragréage rose	09/04/2019	TAVARES Serge
LOCALISATION		RESULTAT	
Sol		Fr2:Amiante non détecté

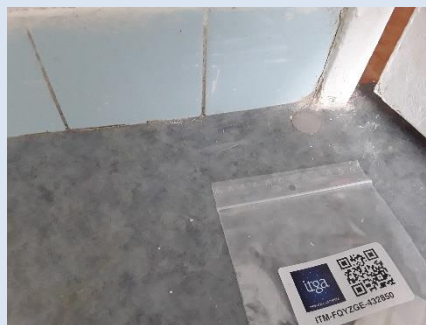
PRELEVEMENT : 67LAG00001P001			
NOM DU CLIENT	NUMERO DU DOSSIER	PIECE OU LOCAL	
OPH77	67LAG00001 09/04/2019	Cuisine (RC)	
ELEMENT	DESCRIPTIF DU LABORATOIRE	DATE DE PRELEVEMENT	NOM DE L'OPERATEUR
Revêtement souple	Colle polymère jaune non séparable + dalle dure cassante beige	09/04/2019	TAVARES Serge
LOCALISATION		RESULTAT	
Sol		Fr3:Amiante détecté (Chrysotile)

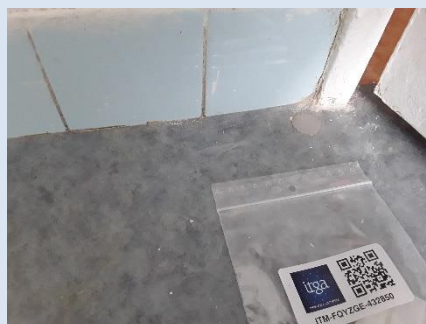
PRELEVEMENT : 67LAG00001P001			
NOM DU CLIENT	NUMERO DU DOSSIER	PIECE OU LOCAL	
OPH77	67LAG00001 09/04/2019	Cuisine (RC)	
ELEMENT	DESCRIPTIF DU LABORATOIRE	DATE DE PRELEVEMENT	NOM DE L'OPERATEUR
Revêtement souple	Colle bitumineuse noire	09/04/2019	TAVARES Serge
LOCALISATION		RESULTAT	
Sol		Fr4:Amiante détecté (Chrysotile)

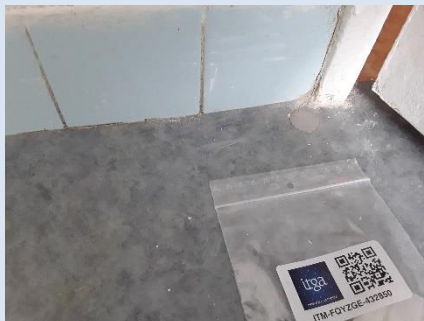
**PRELEVEMENT : 67LAG00001P001**

NOM DU CLIENT	NUMERO DU DOSSIER	PIECE OU LOCAL	
OPH77	67LAG00001 09/04/2019	Cuisine (RC)	
ELEMENT	DESCRIPTIF DU LABORATOIRE	DATE DE PRELEVEMENT	NOM DE L'OPERATEUR
Revêtement souple	Dalle dure cassante jaune	09/04/2019	TAVARES Serge
LOCALISATION		RESULTAT	
Sol		Fr5:Amiante détecté (Chrysotile)

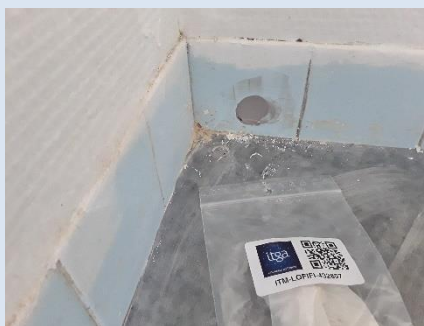
**PRELEVEMENT : 67LAG00001P002**

NOM DU CLIENT	NUMERO DU DOSSIER	PIECE OU LOCAL	
OPH77	67LAG00001 09/04/2019	Cuisine (RC)	
ELEMENT	DESCRIPTIF DU LABORATOIRE	DATE DE PRELEVEMENT	NOM DE L'OPERATEUR
Enduit / Peinture	Carrelage	09/04/2019	TAVARES Serge
LOCALISATION		RESULTAT	
Mur D		Fr1:Amiante non détecté

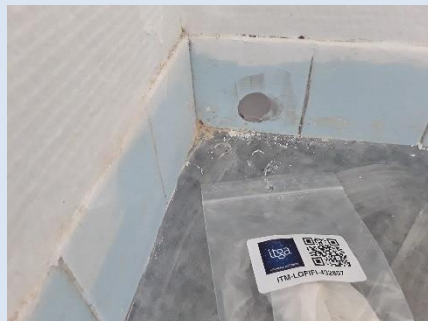
PRELEVEMENT : 67LAG00001P002			
NOM DU CLIENT	NUMERO DU DOSSIER		PIECE OU LOCAL
OPH77	67LAG00001 09/04/2019		Cuisine (RC)
ELEMENT	DESCRIPTIF DU LABORATOIRE	DATE DE PRELEVEMENT	NOM DE L'OPERATEUR
Enduit / Peinture	Colle beige	09/04/2019	TAVARES Serge
LOCALISATION		RESULTAT	
Mur D		Fr2:Amiante non détecté

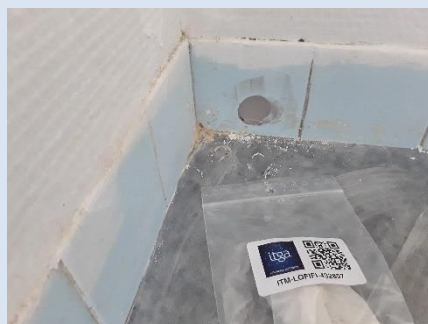
PRELEVEMENT : 67LAG00001P002			
NOM DU CLIENT	NUMERO DU DOSSIER		PIECE OU LOCAL
OPH77	67LAG00001 09/04/2019		Cuisine (RC)
ELEMENT	DESCRIPTIF DU LABORATOIRE	DATE DE PRELEVEMENT	NOM DE L'OPERATEUR
Enduit / Peinture	Couche plâtreuse blanche	09/04/2019	TAVARES Serge
LOCALISATION		RESULTAT	
Mur D		Fr3:Amiante non détecté

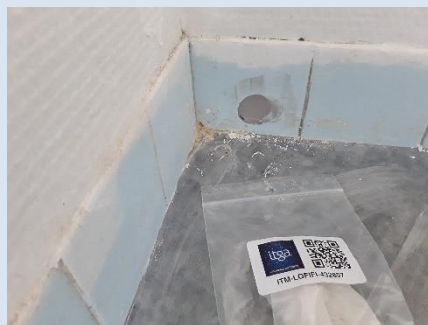
PRELEVEMENT : 67LAG00001P003			
NOM DU CLIENT	NUMERO DU DOSSIER		PIECE OU LOCAL
OPH77	67LAG00001 09/04/2019		mur (RC)
ELEMENT	DESCRIPTIF DU LABORATOIRE	DATE DE PRELEVEMENT	NOM DE L'OPERATEUR
Colle faïence	Peintures multiples non séparable + enduit plâtreux blanc	09/04/2019	TAVARES Serge
LOCALISATION		RESULTAT	
Plinthe basse		Amiante non détecté

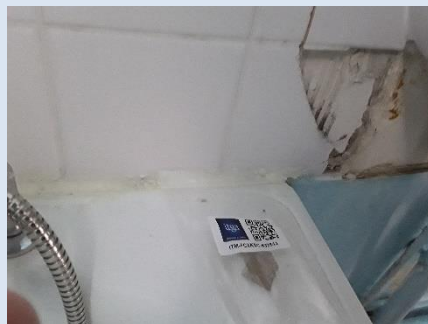
PRELEVEMENT : 67LAG00001P004			
NOM DU CLIENT	NUMERO DU DOSSIER		PIECE OU LOCAL
OPH77	67LAG00001 09/04/2019		Salle de bains (RC)
ELEMENT	DESCRIPTIF DU LABORATOIRE	DATE DE PRELEVEMENT	NOM DE L'OPERATEUR
Colle faïence	Peinture	09/04/2019	TAVARES Serge
LOCALISATION		RESULTAT	
Mur C		Fr1:Amiante non détecté

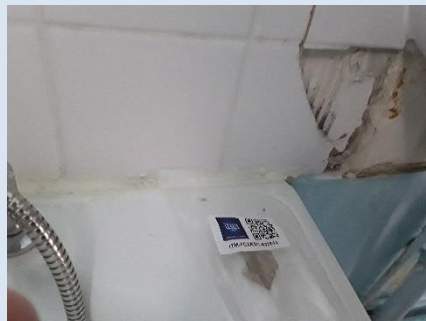
PRELEVEMENT : 67LAG00001P004			
NOM DU CLIENT	NUMERO DU DOSSIER		PIECE OU LOCAL
OPH77	67LAG00001 09/04/2019		Salle de bains (RC)
ELEMENT	DESCRIPTIF DU LABORATOIRE	DATE DE PRELEVEMENT	NOM DE L'OPERATEUR
Colle faïence	Carrelage	09/04/2019	TAVARES Serge
LOCALISATION		RESULTAT	
Mur C		Fr2:Amiante non détecté

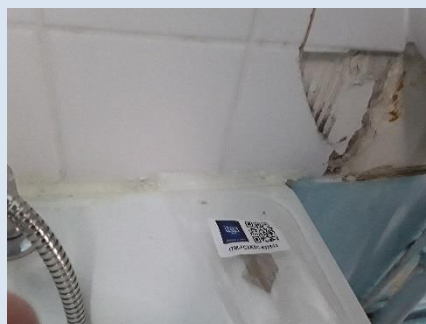
PRELEVEMENT : 67LAG00001P004			
NOM DU CLIENT	NUMERO DU DOSSIER		PIECE OU LOCAL
OPH77	67LAG00001 09/04/2019		Salle de bains (RC)
ELEMENT	DESCRIPTIF DU LABORATOIRE	DATE DE PRELEVEMENT	NOM DE L'OPERATEUR
Colle faïence	Colle beige avec poussières	09/04/2019	TAVARES Serge
LOCALISATION		RESULTAT	
Mur C		Fr3:Amiante non détecté

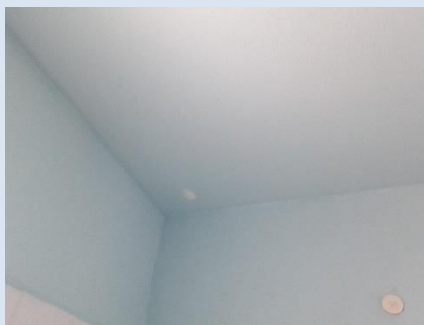
**PRELEVEMENT : 67LAG00001P005**

NOM DU CLIENT	NUMERO DU DOSSIER	PIECE OU LOCAL	
OPH77	67LAG00001 09/04/2019	Salle de bains (RC)	
ELEMENT	DESCRIPTIF DU LABORATOIRE	DATE DE PRELEVEMENT	NOM DE L'OPERATEUR
Enduit / Peinture béton	Peintures multiples avec couche en toile non séparable + enduit plâtreux blanc	09/04/2019	TAVARES Serge
LOCALISATION		RESULTAT	
Plafond		Amiante non détecté

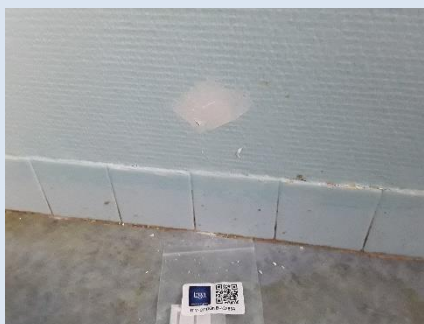
**PRELEVEMENT : 67LAG00001P006**

NOM DU CLIENT	NUMERO DU DOSSIER	PIECE OU LOCAL	
OPH77	67LAG00001 09/04/2019	Salle de bains (RC)	
ELEMENT	DESCRIPTIF DU LABORATOIRE	DATE DE PRELEVEMENT	NOM DE L'OPERATEUR
Enduit / Peinture béton	Peintures multiples avec couche en toile non séparable + enduit plâtreux blanc	09/04/2019	TAVARES Serge
LOCALISATION		RESULTAT	
Mur A		Amiante non détecté

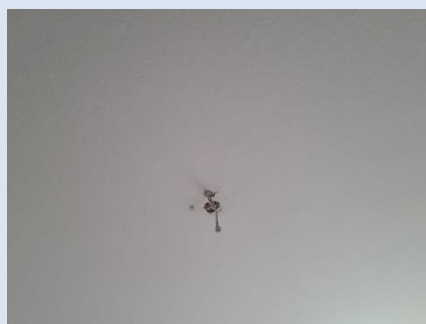
PRELEVEMENT : 67LAG00001P007			
NOM DU CLIENT	NUMERO DU DOSSIER		PIECE OU LOCAL
OPH77	67LAG00001 09/04/2019		Séjour (RC)
ELEMENT	DESCRIPTIF DU LABORATOIRE	DATE DE PRELEVEMENT	NOM DE L'OPERATEUR
Enduit / Peinture béton	Peinture non séparable + enduit plâtreux blanc	09/04/2019	TAVARES Serge
LOCALISATION		RESULTAT	
Plafond		Amiante non détecté

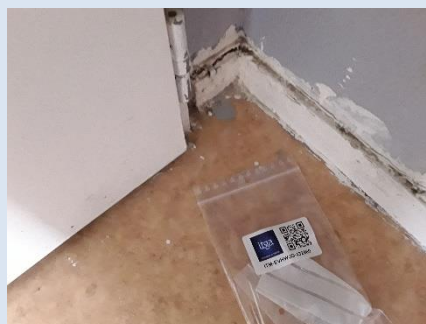
PRELEVEMENT : 67LAG00001P008			
NOM DU CLIENT	NUMERO DU DOSSIER		PIECE OU LOCAL
OPH77	67LAG00001 09/04/2019		Entrée (RC)
ELEMENT	DESCRIPTIF DU LABORATOIRE	DATE DE PRELEVEMENT	NOM DE L'OPERATEUR
Revêtement souple	Revêtement souple orange	09/04/2019	TAVARES Serge
LOCALISATION		RESULTAT	
Sol		Fr1:Amiante non détecté

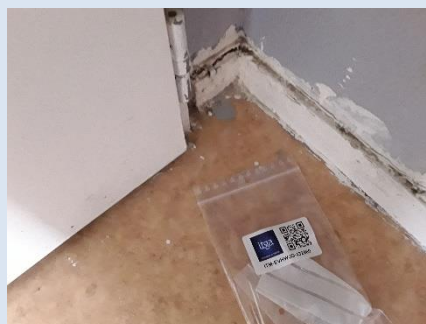
PRELEVEMENT : 67LAG00001P008			
NOM DU CLIENT	NUMERO DU DOSSIER	PIECE OU LOCAL	
OPH77	67LAG00001 09/04/2019	Entrée (RC)	
ELEMENT	DESCRIPTIF DU LABORATOIRE	DATE DE PRELEVEMENT	NOM DE L'OPERATEUR
Revêtement souple	Colle polymère jaune non séparable + matériau blanc non séparable + ragréage rose + colle polymère jaune non séparable	09/04/2019	TAVARES Serge
LOCALISATION		RESULTAT	
Sol		Fr2:Amiante non détecté

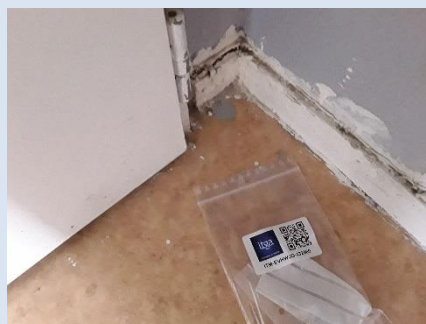
PRELEVEMENT : 67LAG00001P008			
NOM DU CLIENT	NUMERO DU DOSSIER	PIECE OU LOCAL	
OPH77	67LAG00001 09/04/2019	Entrée (RC)	
ELEMENT	DESCRIPTIF DU LABORATOIRE	DATE DE PRELEVEMENT	NOM DE L'OPERATEUR
Revêtement souple	Revêtement souple beige	09/04/2019	TAVARES Serge
LOCALISATION		RESULTAT	
Sol		Fr3:Amiante non détecté

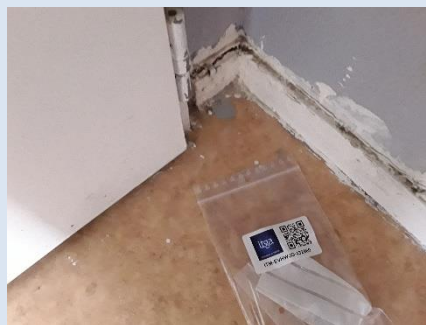
PRELEVEMENT : 67LAG00001P008			
NOM DU CLIENT	NUMERO DU DOSSIER	PIECE OU LOCAL	
OPH77	67LAG00001 09/04/2019	Entrée (RC)	
ELEMENT	DESCRIPTIF DU LABORATOIRE	DATE DE PRELEVEMENT	NOM DE L'OPERATEUR
Revêtement souple	Colle polymère jaune non séparable + ragréage rose	09/04/2019	TAVARES Serge
LOCALISATION		RESULTAT	
Sol		Fr4:Amiante non détecté

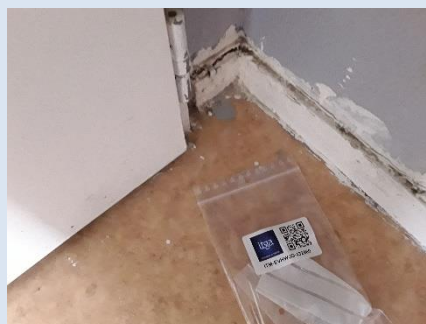
PRELEVEMENT : 67LAG00001P008			
NOM DU CLIENT	NUMERO DU DOSSIER	PIECE OU LOCAL	
OPH77	67LAG00001 09/04/2019	Entrée (RC)	
ELEMENT	DESCRIPTIF DU LABORATOIRE	DATE DE PRELEVEMENT	NOM DE L'OPERATEUR
Revêtement souple	Colle bitumineuse noire + matériau blanc non séparable	09/04/2019	TAVARES Serge
LOCALISATION		RESULTAT	
Sol		Fr5:Amiante détecté (Chrysotile)

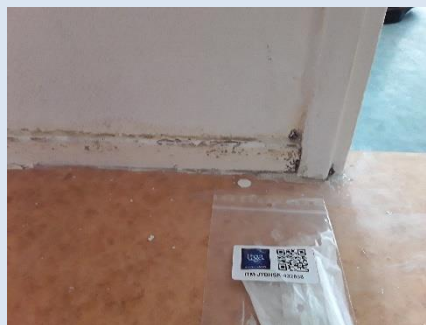
PRELEVEMENT : 67LAG00001P009			
NOM DU CLIENT	NUMERO DU DOSSIER		PIECE OU LOCAL
OPH77	67LAG00001 09/04/2019		Entrée (RC)
ELEMENT	DESCRIPTIF DU LABORATOIRE	DATE DE PRELEVEMENT	NOM DE L'OPERATEUR
Enduit / Peinture plaque de plâtre	Peinture non séparable + enduit plâtreux blanc avec fibres	09/04/2019	TAVARES Serge
LOCALISATION		RESULTAT	
Mur C		Amiante non détecté

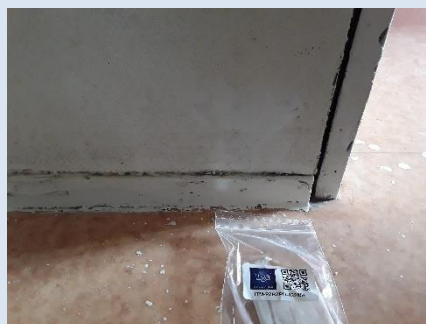
PRELEVEMENT : 67LAG00001P010			
NOM DU CLIENT	NUMERO DU DOSSIER		PIECE OU LOCAL
OPH77	67LAG00001 09/04/2019		Entrée (RC)
ELEMENT	DESCRIPTIF DU LABORATOIRE	DATE DE PRELEVEMENT	NOM DE L'OPERATEUR
Enduit / Peinture béton	Peintures multiples avec couche en toile non séparable + enduit plâtreux blanc	09/04/2019	TAVARES Serge
LOCALISATION		RESULTAT	
Mur A		Amiante non détecté
