Rapport de repérage des matériaux et produits contenant de l'amiante avant réalisation de travaux dans un immeuble bâti

45 Rue Lavoisier - Logement 1 - R+1 - ESC AG
77000 MELUN

67LAG0101 20/02/2020 - 09:14

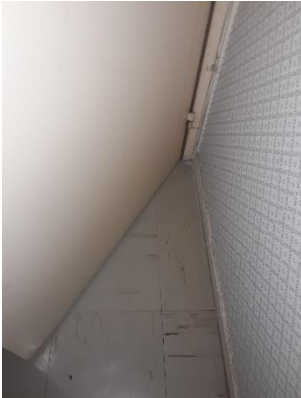
| Identification : P003 (Fr1) |

| Pièce et étage : Séjour R+1 |
| Localisation : Sol |
| Parties d'ouvrages ou de composants : Autres (Dalle de sol) |
| Descriptif Laboratoire : Dalle dure cassante beige |
| Résultat (justification) : Amiante détecté (RESULTAT ANALYSE) |

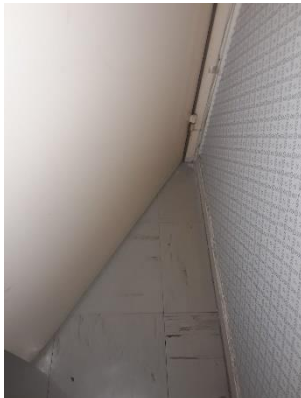
| Identification : P003 (Fr2) |

| Pièce et étage : Séjour R+1 |
| Localisation : Sol |
| Parties d'ouvrages ou de composants : Autres (Dalle de sol) |
| Descriptif Laboratoire : Colle polymère jaune non séparable + colle bitumineuse noire + peinture non séparable + ragréage gris en faible quantité non séparable |
| Résultat (justification) : Amiante détecté (RESULTAT ANALYSE) |
