## Rapport de mission de repérage des matériaux et produits contenant de l'amiante avant réalisation de travaux

45 RUE LAVOISIER

77000 MELUN

RAPPORT N° :	67LAG0102	Laboratoire d'Analyses :	ITGA
Repérage réalisé le :	04/06/2018	Adresse laboratoire :	3 RUE ARMAND HERPIN LACROIX - CS 46537 35065 RENNES CEDEX
Accompagnateur :		Numéro d'accréditation :	1-5967
Par :	Samuel DUBOS	Organisme d'assurance professionnelle :	AXA France
N° certificat :	CPDI 4697	Adresse assurance :	313 Terrasses de l'Arche 92727 NANTERRE CEDEX
Date d'obtention :	27/01/2018	N° de contrat d'assurance :	10063271004
Organisme certificateur	I.Cert Parc EDONIA - Bâtiment G - Rue de la Terre Victoria - 35760 SAINT GREGOIRE	Date de validité :	31/12/2018

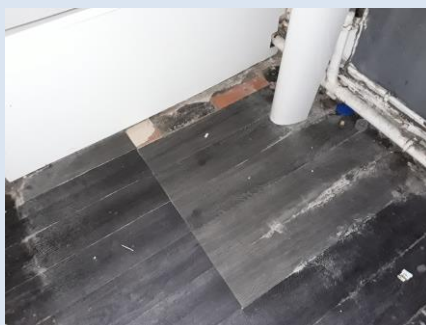
### EMPLACEMENT

PRELEVEMENT : 67LAG0102P001			
NOM DU CLIENT	NUMERO DU DOSSIER		PIECE OU LOCAL
OPH77	67LAG0102 04/06/2018		Salle de bains
ELEMENT	DESCRIPTIF DU LABORATOIRE	DATE DE PRELEVEMENT	NOM DE L'OPERATEUR
Revêtement souple	Dalle dure cassante rouge	04/06/2018	DUBOS Samuel
LOCALISATION		RESULTAT	
Sol		Fr1:Amiante détecté (Chrysotile)

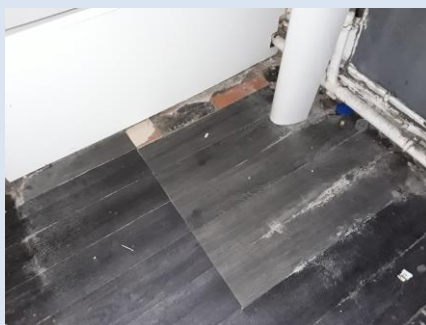
### EMPLACEMENT

PRELEVEMENT : 67LAG0102P001			
NOM DU CLIENT	NUMERO DU DOSSIER		PIECE OU LOCAL
OPH77	67LAG0102 04/06/2018		Salle de bains
ELEMENT	DESCRIPTIF DU LABORATOIRE	DATE DE PRELEVEMENT	NOM DE L'OPERATEUR
Revêtement souple	Colle bitumineuse noire + ragréage non séparable	04/06/2018	DUBOS Samuel
LOCALISATION		RESULTAT	
Sol		Fr2:Amiante détecté (Chrysotile)

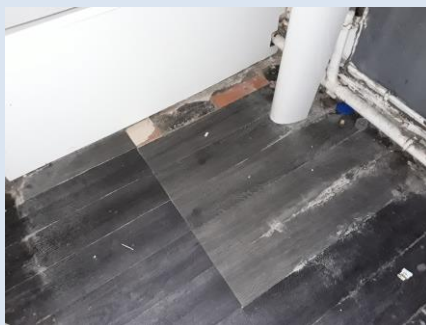
**PRELEVEMENT : 67LAG0102P001**

NOM DU CLIENT	NUMERO DU DOSSIER	PIECE OU LOCAL	
OPH77	67LAG0102 04/06/2018	Salle de bains	
ELEMENT	DESCRIPTIF DU LABORATOIRE	DATE DE PRELEVEMENT	NOM DE L'OPERATEUR
Revêtement souple	Revêtement cassant noir + colle polymère jaune en faible quantité non séparable	04/06/2018	DUBOS Samuel
LOCALISATION		RESULTAT	
Sol		Fr3:Amiante non détecté

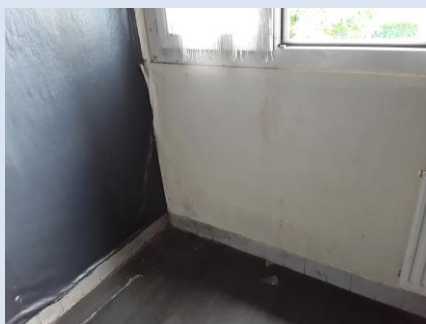
**PRELEVEMENT : 67LAG0102P002**

NOM DU CLIENT	NUMERO DU DOSSIER	PIECE OU LOCAL	
OPH77	67LAG0102 04/06/2018	Cuisine	
ELEMENT	DESCRIPTIF DU LABORATOIRE	DATE DE PRELEVEMENT	NOM DE L'OPERATEUR
Enduit / Peinture béton	Enduit plâtreux blanc en vrac non séparable + toile fibreuse blanche avec poussières non séparable + peinture non séparable	04/06/2018	DUBOS Samuel
LOCALISATION		RESULTAT	
Mur B		Amiante non détecté

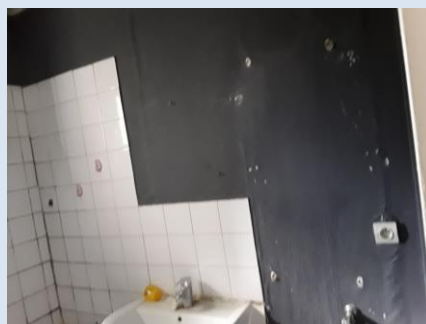
**PRELEVEMENT : 67LAG0102P003**

NOM DU CLIENT	NUMERO DU DOSSIER	PIECE OU LOCAL	
OPH77	67LAG0102 04/06/2018	Salle de bains	
ELEMENT	DESCRIPTIF DU LABORATOIRE	DATE DE PRELEVEMENT	NOM DE L'OPERATEUR
Enduit / Peinture	Enduit plâtreux blanc en vrac non séparable + matériau beige en vrac non séparable + peintures multiples non séparable	04/06/2018	DUBOS Samuel
LOCALISATION		RESULTAT	
Mur C		Amiante non détecté

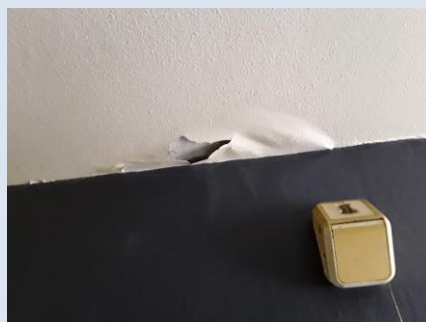
**PRELEVEMENT : 67LAG0102P004**

NOM DU CLIENT	NUMERO DU DOSSIER	PIECE OU LOCAL	
OPH77	67LAG0102 04/06/2018	Cuisine	
ELEMENT	DESCRIPTIF DU LABORATOIRE	DATE DE PRELEVEMENT	NOM DE L'OPERATEUR
Enduit / Peinture béton	Enduit plâtreux blanc en vrac + peintures multiples non séparable	04/06/2018	DUBOS Samuel
LOCALISATION		RESULTAT	
Plafond		Amiante non détecté

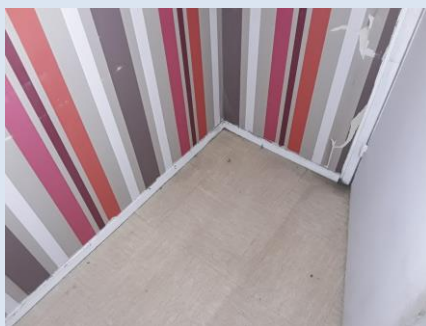
PRELEVEMENT : 67LAG0102P005			
NOM DU CLIENT	NUMERO DU DOSSIER	PIECE OU LOCAL	
OPH77	67LAG0102 04/06/2018	Chambre 1	
ELEMENT	DESCRIPTIF DU LABORATOIRE	DATE DE PRELEVEMENT	NOM DE L'OPERATEUR
Dalle de sol	Revêtement souple beige + colle polymère jaune non séparable + peinture non séparable + ragréage gris non séparable + sous couche de ragréage blanche non séparable + matériau compact gris hétérogène non séparable	04/06/2018	DUBOS Samuel
LOCALISATION		RESULTAT	
Sol		Amiante non détecté

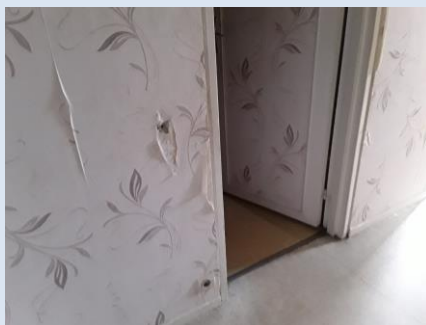
PRELEVEMENT : 67LAG0102P006			
NOM DU CLIENT	NUMERO DU DOSSIER	PIECE OU LOCAL	
OPH77	67LAG0102 04/06/2018	Couloir	
ELEMENT	DESCRIPTIF DU LABORATOIRE	DATE DE PRELEVEMENT	NOM DE L'OPERATEUR
Enduit béton	Enduit plâtreux blanc en vrac non séparable + matériau gris en faible quantité non séparable + peinture non séparable	04/06/2018	DUBOS Samuel
LOCALISATION		RESULTAT	
Mur B		Amiante non détecté

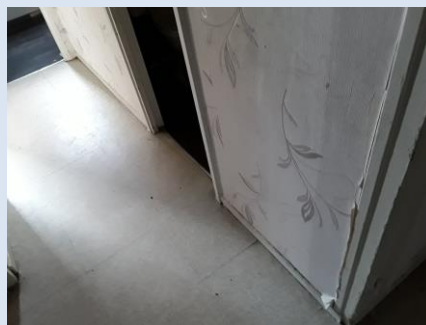
**PRELEVEMENT : 67LAG0102P007**

NOM DU CLIENT	NUMERO DU DOSSIER	PIECE OU LOCAL	
OPH77	67LAG0102 04/06/2018	Couloir	
ELEMENT	DESCRIPTIF DU LABORATOIRE	DATE DE PRELEVEMENT	NOM DE L'OPERATEUR
Enduit	Enduit plâtreux blanc en vrac + peintures multiples non séparable	04/06/2018	DUBOS Samuel
LOCALISATION		RESULTAT	
Mur D		Amiante non détecté

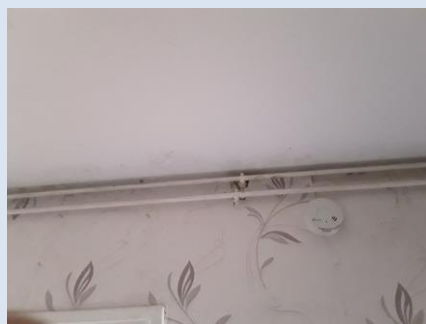
**PRELEVEMENT : 67LAG0102P008**

NOM DU CLIENT	NUMERO DU DOSSIER	PIECE OU LOCAL	
OPH77	67LAG0102 04/06/2018	Entrée	
ELEMENT	DESCRIPTIF DU LABORATOIRE	DATE DE PRELEVEMENT	NOM DE L'OPERATEUR
Enduit / Peinture béton	Enduit plâtreux blanc en vrac non séparable + matériau gris en faible quantité non séparable + peinture non séparable	04/06/2018	DUBOS Samuel
LOCALISATION		RESULTAT	
Plafond		Amiante non détecté

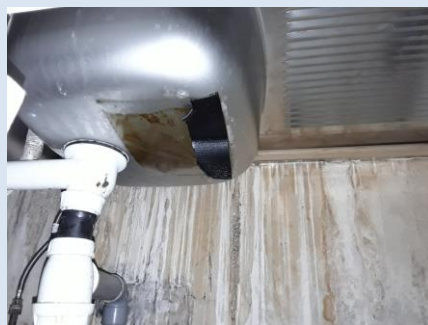
PRELEVEMENT : 67LAG0102P009			
NOM DU CLIENT	NUMERO DU DOSSIER	PIECE OU LOCAL	
OPH77	67LAG0102 04/06/2018	Cuisine	
ELEMENT	DESCRIPTIF DU LABORATOIRE	DATE DE PRELEVEMENT	NOM DE L'OPERATEUR
Revêtement bitumineux	Matériau bitumineux noir	04/06/2018	DUBOS Samuel
LOCALISATION		RESULTAT	
Sous évier		Amiante non détecté
