Rapport de mission de repérage des matériaux et produits contenant de l'amiante avant réalisation de travaux

45 RUE LAVOISIER

77000 MELUN

RAPPORT N° :	67LAG0105	Laboratoire d'Analyses :	ITGA
Repérage réalisé le :	06/12/2018	Adresse laboratoire :	3 RUE ARMAND HERPIN LACROIX - CS 46537 35065 RENNES CEDEX
Accompagnateur :		Numéro d'accréditation :	1-5967
Par :	Julien RIVOAL	Organisme d'assurance professionnelle :	AXA France
N° certificat :	1267	Adresse assurance :	313 Terrasses de l'Arche 92727 NANTERRE CEDEX
Date d'obtention :	12/02/2015	N° de contrat d'assurance :	10063271004
Organisme certificateur	CEBTP ZAC La clef Saint Pierre - 12 Avenue Gay Lussac - 78990 ELANCOURT	Date de validité :	31/12/2018

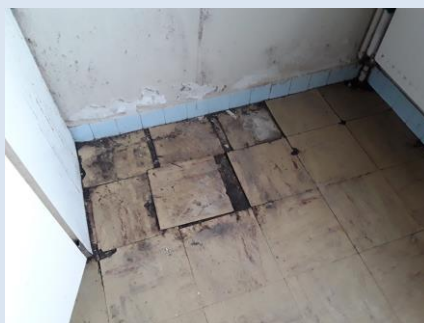
PRELEVEMENT : 67LAG0105P001			
NOM DU CLIENT	NUMERO DU DOSSIER		PIECE OU LOCAL
OPH77	67LAG0105 06/12/2018		Cuisine (RC)
ELEMENT	DESCRIPTIF DU LABORATOIRE	DATE DE PRELEVEMENT	NOM DE L'OPERATEUR
Dalle de sol	Dalle dure cassante beige	06/12/2018	RIVOAL Julien
LOCALISATION		RESULTAT	
Sol		Fr1:Amiante détecté (Chrysotile)

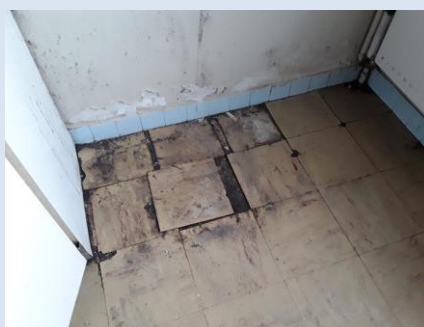
PRELEVEMENT : 67LAG0105P001			
NOM DU CLIENT	NUMERO DU DOSSIER		PIECE OU LOCAL
OPH77	67LAG0105 06/12/2018		Cuisine (RC)
ELEMENT	DESCRIPTIF DU LABORATOIRE	DATE DE PRELEVEMENT	NOM DE L'OPERATEUR
Dalle de sol	Colle bitumineuse noire + ragréage gris en faible quantité non séparable	06/12/2018	RIVOAL Julien
LOCALISATION		RESULTAT	
Sol		Fr2:Amiante détecté (Chrysotile)

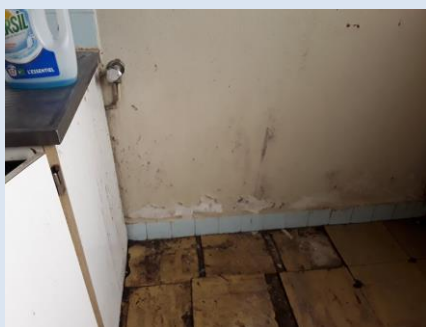
PRELEVEMENT : 67LAG0105P002			
NOM DU CLIENT	NUMERO DU DOSSIER	PIECE OU LOCAL	
OPH77	67LAG0105 06/12/2018	Cuisine (RC)	
ELEMENT	DESCRIPTIF DU LABORATOIRE	DATE DE PRELEVEMENT	NOM DE L'OPERATEUR
Enduit / Peinture	Enduit beige + peinture avec poussières non séparable	06/12/2018	RIVOAL Julien
LOCALISATION		RESULTAT	
Mur A		Amiante non détecté	
EMPLACEMENT

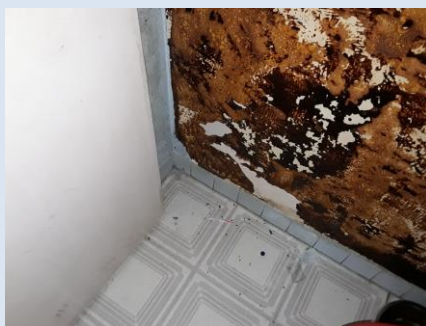
PRELEVEMENT : 67LAG0105P003			
NOM DU CLIENT	NUMERO DU DOSSIER	PIECE OU LOCAL	
OPH77	67LAG0105 06/12/2018	WC (RC)	
ELEMENT	DESCRIPTIF DU LABORATOIRE	DATE DE PRELEVEMENT	NOM DE L'OPERATEUR
Revêtement de sols	Revêtement cassant beige	06/12/2018	RIVOAL Julien
LOCALISATION		RESULTAT	
Sol		Fr1:Amiante non détecté	
EMPLACEMENT

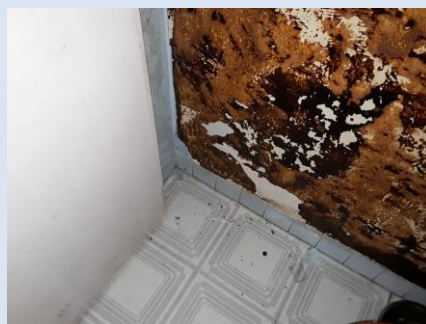
PRELEVEMENT : 67LAG0105P003			
NOM DU CLIENT	NUMERO DU DOSSIER	PIECE OU LOCAL	
OPH77	67LAG0105 06/12/2018	WC (RC)	
ELEMENT	DESCRIPTIF DU LABORATOIRE	DATE DE PRELEVEMENT	NOM DE L'OPERATEUR
Revêtement de sols	Colle polymère incolore avec poussières non séparable + dalle dure cassante beige en vrac + colle bitumineuse noire en faible quantité	06/12/2018	RIVOAL Julien
LOCALISATION		RESULTAT	
Sol		Fr2:Amiante détecté (Chrysotile)

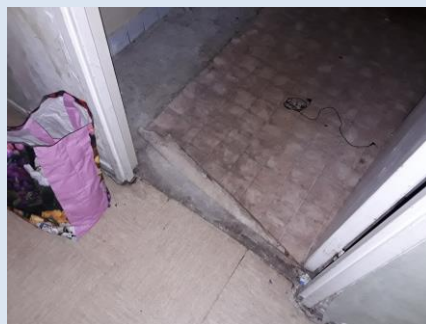
PRELEVEMENT : 67LAG0105P004			
NOM DU CLIENT	NUMERO DU DOSSIER	PIECE OU LOCAL	
OPH77	67LAG0105 06/12/2018	Salle de bains (RC)	
ELEMENT	DESCRIPTIF DU LABORATOIRE	DATE DE PRELEVEMENT	NOM DE L'OPERATEUR
Revêtement de sols	Revêtement souple beige + colle polymère jaune avec poussières + matériau gris en faible quantité non séparable	06/12/2018	RIVOAL Julien
LOCALISATION		RESULTAT	
Sol		Amiante non détecté

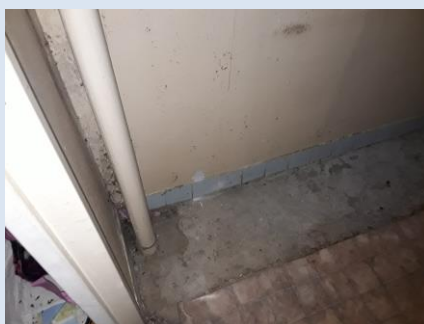
PRELEVEMENT : 67LAG0105P005

NOM DU CLIENT	NUMERO DU DOSSIER	PIECE OU LOCAL	
OPH77	67LAG0105 06/12/2018	Salle de bains (RC)	
ELEMENT	DESCRIPTIF DU LABORATOIRE	DATE DE PRELEVEMENT	NOM DE L'OPERATEUR
Enduit / Peinture	Enduit plâtreux blanc + peintures multiples non séparable	06/12/2018	RIVOAL Julien
LOCALISATION		RESULTAT	
Mur A		Amiante non détecté

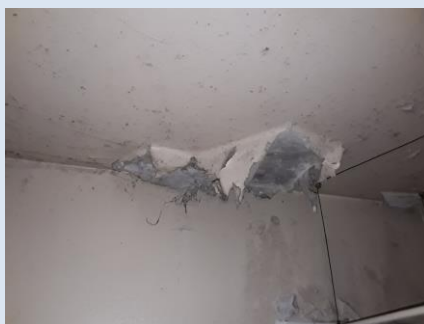
PRELEVEMENT : 67LAG0105P006

NOM DU CLIENT	NUMERO DU DOSSIER	PIECE OU LOCAL	
OPH77	67LAG0105 06/12/2018	Salle de bains (RC)	
ELEMENT	DESCRIPTIF DU LABORATOIRE	DATE DE PRELEVEMENT	NOM DE L'OPERATEUR
Enduit / Peinture	Enduit gris + peinture non séparable	06/12/2018	RIVOAL Julien
LOCALISATION		RESULTAT	
Plafond		Amiante non détecté

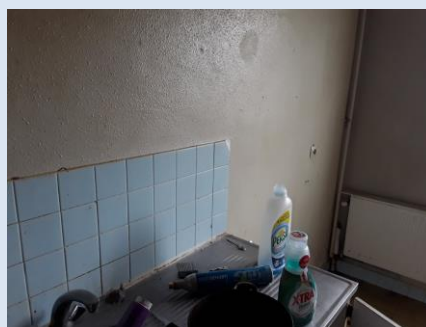
PRELEVEMENT : 67LAG0105P007

NOM DU CLIENT	NUMERO DU DOSSIER	PIECE OU LOCAL	
OPH77	67LAG0105 06/12/2018	Cuisine (RC)	
ELEMENT	DESCRIPTIF DU LABORATOIRE	DATE DE PRELEVEMENT	NOM DE L'OPERATEUR
Colle faïence	Colle beige + peintures multiples non séparable + carrelage	06/12/2018	RIVOAL Julien
LOCALISATION		RESULTAT	
Mur A		Amiante non détecté

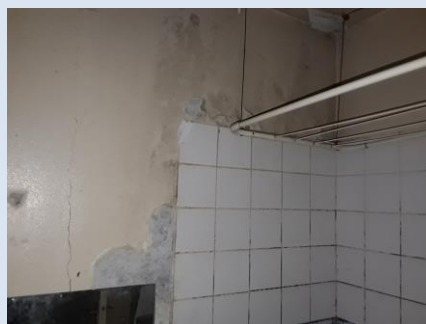
PRELEVEMENT : 67LAG0105P008

NOM DU CLIENT	NUMERO DU DOSSIER	PIECE OU LOCAL	
OPH77	67LAG0105 06/12/2018	Salle de bains (RC)	
ELEMENT	DESCRIPTIF DU LABORATOIRE	DATE DE PRELEVEMENT	NOM DE L'OPERATEUR
Colle faïence	Colle beige + couche plâtreuse beige non séparable + matériau blanc non séparable + carrelage	06/12/2018	RIVOAL Julien
LOCALISATION		RESULTAT	
Mur B		Amiante non détecté

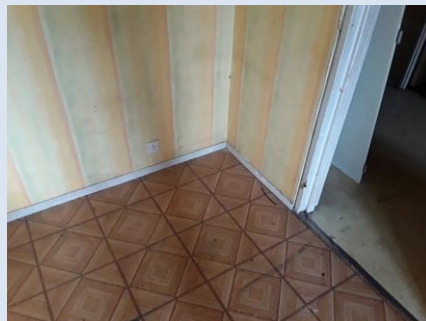
PRELEVEMENT : 67LAG0105P009			
NOM DU CLIENT	NUMERO DU DOSSIER	PIECE OU LOCAL	
OPH77	67LAG0105 06/12/2018	Séjour (RC)	
ELEMENT	DESCRIPTIF DU LABORATOIRE	DATE DE PRELEVEMENT	NOM DE L'OPERATEUR
Dalle de sol	Revêtement cassant marron	06/12/2018	RIVOAL Julien
LOCALISATION		RESULTAT	
Sol		Fr1:Amiante non détecté

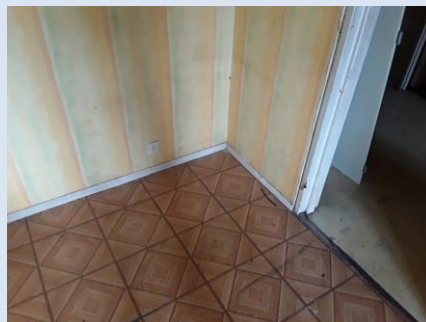
PRELEVEMENT : 67LAG0105P009			
NOM DU CLIENT	NUMERO DU DOSSIER	PIECE OU LOCAL	
OPH77	67LAG0105 06/12/2018	Séjour (RC)	
ELEMENT	DESCRIPTIF DU LABORATOIRE	DATE DE PRELEVEMENT	NOM DE L'OPERATEUR
Dalle de sol	Colle polymère incolore avec poussières non séparable + dalle dure cassante grise	06/12/2018	RIVOAL Julien
LOCALISATION		RESULTAT	
Sol		Fr2:Amiante détecté (Chrysotile)

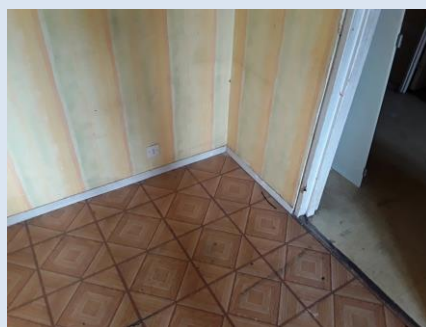
PRELEVEMENT : 67LAG0105P009			
NOM DU CLIENT	NUMERO DU DOSSIER	PIECE OU LOCAL	
OPH77	67LAG0105 06/12/2018	Séjour (RC)	
ELEMENT	DESCRIPTIF DU LABORATOIRE	DATE DE PRELEVEMENT	NOM DE L'OPERATEUR
Dalle de sol	Colle bitumineuse noire + peinture en faible quantité non séparable + ragréage gris non séparable + matériau gris en faible quantité hétérogène non séparable	06/12/2018	RIVOAL Julien
LOCALISATION		RESULTAT	
Sol		Fr3:Amiante détecté (Chrysotile)

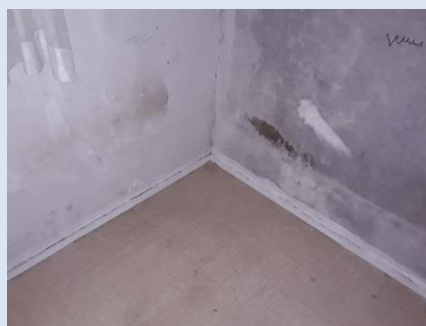
PRELEVEMENT : 67LAG0105P010			
NOM DU CLIENT	NUMERO DU DOSSIER	PIECE OU LOCAL	
OPH77	67LAG0105 06/12/2018	Chambre 3 (RC)	
ELEMENT	DESCRIPTIF DU LABORATOIRE	DATE DE PRELEVEMENT	NOM DE L'OPERATEUR
Dalle de sol	Revêtement souple beige + colle polymère jaune + peinture non séparable + ragréage gris non séparable + matériau blanc non séparable	06/12/2018	RIVOAL Julien
LOCALISATION		RESULTAT	
Sol		Amiante non détecté

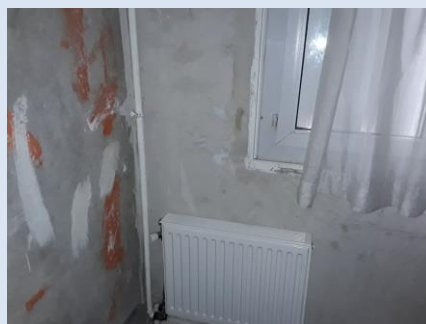
PRELEVEMENT : 67LAG0105P011			
NOM DU CLIENT	NUMERO DU DOSSIER		PIECE OU LOCAL
OPH77	67LAG0105 06/12/2018		Chambre 3 (RC)
ELEMENT	DESCRIPTIF DU LABORATOIRE	DATE DE PRELEVEMENT	NOM DE L'OPERATEUR
Enduit / Peinture	Enduit plâtreux beige + matériau gris en faible quantité non séparable + peinture non séparable	06/12/2018	RIVOAL Julien
LOCALISATION		RESULTAT	
Mur B		Amiante non détecté

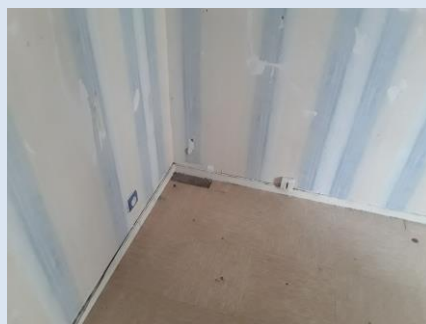
PRELEVEMENT : 67LAG0105P012			
NOM DU CLIENT	NUMERO DU DOSSIER		PIECE OU LOCAL
OPH77	67LAG0105 06/12/2018		Chambre 2 (RC)
ELEMENT	DESCRIPTIF DU LABORATOIRE	DATE DE PRELEVEMENT	NOM DE L'OPERATEUR
Enduit / Peinture	Enduit plâtreux blanc + papier non séparable + peinture non séparable	06/12/2018	RIVOAL Julien
LOCALISATION		RESULTAT	
Mur B		Amiante non détecté

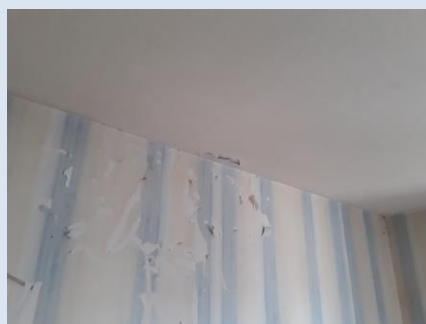
PRELEVEMENT : 67LAG0105P013			
NOM DU CLIENT	NUMERO DU DOSSIER	PIECE OU LOCAL	
OPH77	67LAG0105 06/12/2018	Chambre 2 (RC)	
ELEMENT	DESCRIPTIF DU LABORATOIRE	DATE DE PRELEVEMENT	NOM DE L'OPERATEUR
Enduit / Peinture	Enduit beige + peintures multiples non séparable	06/12/2018	RIVOAL Julien
LOCALISATION		RESULTAT	
Plafond		Amiante non détecté
