Rapport de mission de repérage des matériaux et produits contenant de l'amiante avant réalisation de travaux

45 RUE LAVOISIER

77000 MELUN

RAPPORT N° :	67LAG0204	Laboratoire d'Analyses :	ITGA
Repérage réalisé le :	05/11/2018	Adresse laboratoire :	3 RUE ARMAND HERPIN LACROIX - CS 46537 35065 RENNES CEDEX
Accompagnateur :		Numéro d'accréditation :	1-5967
Par :	Gaetan BEDEL	Organisme d'assurance professionnelle :	AXA France
N° certificat :	CPDI3869	Adresse assurance :	313 Terrasses de l'Arche 92727 NANTERRE CEDEX
Date d'obtention :	22/04/2016	N° de contrat d'assurance :	10063271004
Organisme certificateur	I.CERT PARC EDONIA - BAT G - RUE DE LA TERRE VICTORIA - 35760 SAINT GREGOIRE	Date de validité :	31/12/2018

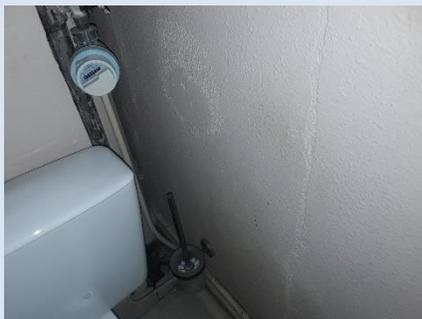
PRELEVEMENT : 67LAG0204P003			
NOM DU CLIENT	NUMERO DU DOSSIER		PIECE OU LOCAL
OPH77	67LAG0204 05/11/2018		WC
ELEMENT	DESCRIPTIF DU LABORATOIRE	DATE DE PRELEVEMENT	NOM DE L'OPERATEUR
Enduit / Peinture	Enduit plâtreux blanc en faible quantité en vrac non séparable + peintures multiples en faible quantité non séparable	05/11/2018	BEDEL Gaetan
LOCALISATION		RESULTAT	
Mur B		Amiante non détecté

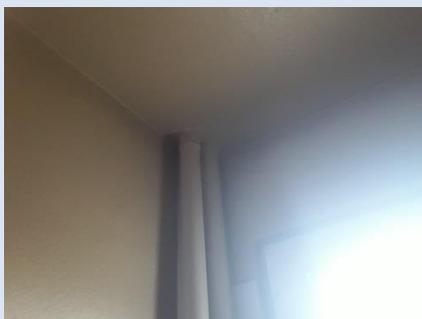
PRELEVEMENT : 67LAG0204P004			
NOM DU CLIENT	NUMERO DU DOSSIER		PIECE OU LOCAL
OPH77	67LAG0204 05/11/2018		Salle de bains
ELEMENT	DESCRIPTIF DU LABORATOIRE	DATE DE PRELEVEMENT	NOM DE L'OPERATEUR
Enduit / Peinture béton	Enduit plâtreux blanc en vrac + peintures multiples non séparable	05/11/2018	BEDEL Gaetan
LOCALISATION		RESULTAT	
Plafond		Amiante non détecté

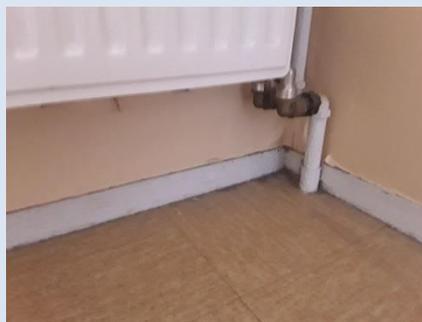
PRELEVEMENT : 67LAG0204P005			
NOM DU CLIENT	NUMERO DU DOSSIER		PIECE OU LOCAL
OPH77	67LAG0204 05/11/2018		Chambre 2
ELEMENT	DESCRIPTIF DU LABORATOIRE	DATE DE PRELEVEMENT	NOM DE L'OPERATEUR
Enduit / Peinture béton	Enduit plâtreux blanc en vrac + papier en faible quantité non séparable	05/11/2018	BEDEL Gaetan
LOCALISATION		RESULTAT	
Mur C		Amiante non détecté

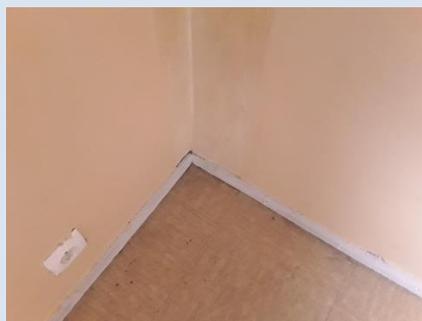
PRELEVEMENT : 67LAG0204P006			
NOM DU CLIENT	NUMERO DU DOSSIER		PIECE OU LOCAL
OPH77	67LAG0204 05/11/2018		Chambre 1
ELEMENT	DESCRIPTIF DU LABORATOIRE	DATE DE PRELEVEMENT	NOM DE L'OPERATEUR
Enduit / Peinture	Enduit plâtreux blanc en vrac + peinture non séparable	05/11/2018	BEDEL Gaetan
LOCALISATION		RESULTAT	
Mur C		Amiante non détecté

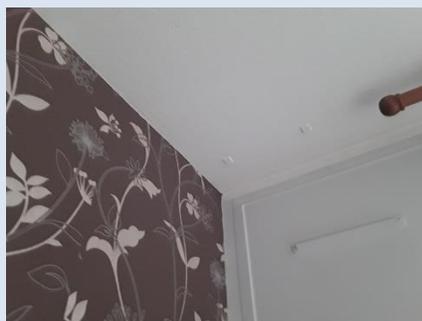
PRELEVEMENT : 67LAG0204P007			
NOM DU CLIENT	NUMERO DU DOSSIER	PIECE OU LOCAL	
OPH77	67LAG0204 05/11/2018	Séjour	
ELEMENT	DESCRIPTIF DU LABORATOIRE	DATE DE PRELEVEMENT	NOM DE L'OPERATEUR
Enduit / Peinture béton	Enduit gris en faible quantité en vrac non séparable + peinture en faible quantité non séparable	05/11/2018	BEDEL Gaetan
LOCALISATION		RESULTAT	
Plafond		Amiante non détecté

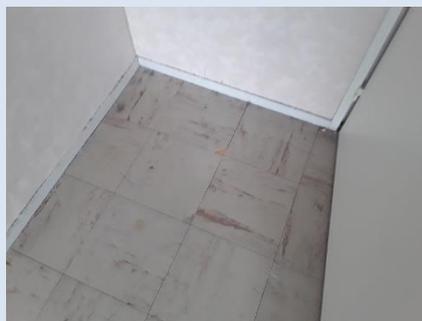
PIECE	ETAGE	ELEMENTS	DESCRIPTIF LABORATOIRE	Echantillon	REPERAGE	ETAT	RESULTAT
Séjour		Dalle de sol	Dalle dure cassante beige + colle polymère jaune non séparable + colle bitumineuse noire non séparable + ragréage gris en faible quantité non séparable	67LAG0204P008	Sol	BON ETAT	Amiante détecté (Chrysotile)

PRELEVEMENT : 67LAG0204P008			
NOM DU CLIENT	NUMERO DU DOSSIER	PIECE OU LOCAL	
OPH77	67LAG0204 05/11/2018	Séjour	
ELEMENT	DESCRIPTIF DU LABORATOIRE	DATE DE PRELEVEMENT	NOM DE L'OPERATEUR
Dalle de sol	Dalle dure cassante beige + colle polymère jaune non séparable + colle bitumineuse noire non séparable + ragréage gris en faible quantité non séparable	05/11/2018	BEDEL Gaetan
LOCALISATION		RESULTAT	
Sol		Amiante détecté (Chrysotile)

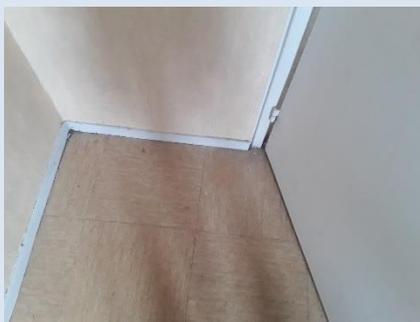
PRELEVEMENT : 67LAG0204P009			
NOM DU CLIENT	NUMERO DU DOSSIER	PIECE OU LOCAL	
OPH77	67LAG0204 05/11/2018	Chambre 2	
ELEMENT	DESCRIPTIF DU LABORATOIRE	DATE DE PRELEVEMENT	NOM DE L'OPERATEUR
Dalle de sol	Colle polymère jaune non séparable + ragréage beige en vrac non séparable	05/11/2018	BEDEL Gaetan
LOCALISATION		RESULTAT	
Sol		Fr1:Amiante non détecté

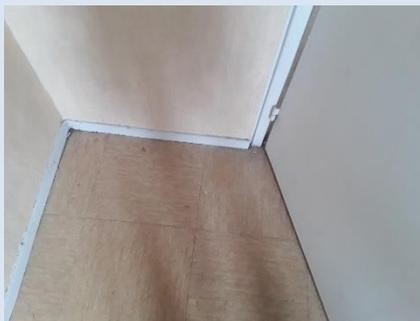
PRELEVEMENT : 67LAG0204P009			
NOM DU CLIENT	NUMERO DU DOSSIER	PIECE OU LOCAL	
OPH77	67LAG0204 05/11/2018	Chambre 2	
ELEMENT	DESCRIPTIF DU LABORATOIRE	DATE DE PRELEVEMENT	NOM DE L'OPERATEUR
Dalle de sol	Dalle dure cassante beige	05/11/2018	BEDEL Gaetan
LOCALISATION		RESULTAT	
Sol		Fr2:Amiante non détecté

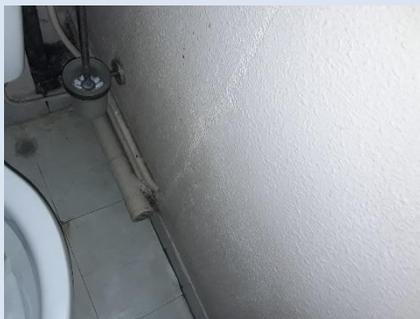
PRELEVEMENT : 67LAG0204P010			
NOM DU CLIENT	NUMERO DU DOSSIER	PIECE OU LOCAL	
OPH77	67LAG0204 05/11/2018	WC	
ELEMENT	DESCRIPTIF DU LABORATOIRE	DATE DE PRELEVEMENT	NOM DE L'OPERATEUR
Dalle de sol	Revêtement souple beige + colle polymère jaune + ragréage gris en faible quantité en vrac non séparable	05/11/2018	BEDEL Gaetan
LOCALISATION		RESULTAT	
Sol		Amiante non détecté

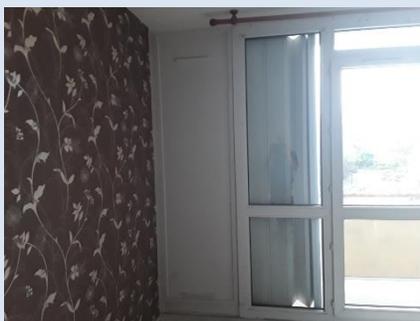
PIECE	ETAGE	ELEMENTS	DESCRIPTIF LABORATOIRE	Echantillon	REPERAGE	ETAT	RESULTAT	METHODE
Séjour		Plaque type 'glasal'		67LAG0204P011	Mur A	BON ETAT	Amiante détectée	JP
Séjour		Plaque type 'glasal'		67LAG0204P011	Mur B	BON ETAT	Amiante détectée	JP
Séjour		Plaque type 'glasal'		67LAG0204P011	Mur C	BON ETAT	Amiante détectée	JP

PRELEVEMENT : 67LAG0204P011			
NOM DU CLIENT	NUMERO DU DOSSIER	PIECE OU LOCAL	
OPH77	67LAG0204 05/11/2018	Séjour	
ELEMENT	DESCRIPTIF DU LABORATOIRE	DATE DE PRELEVEMENT	NOM DE L'OPERATEUR
Plaque type "glasal"		05/11/2018	BEDEL Gaetan
LOCALISATION		RESULTAT	
Mur B		Amiante détectée
