Rapport de repérage des matériaux et produits contenant de l'amiante avant réalisation de travaux dans un immeuble bâti

45 Rue Lavoisier - Logement 3 - ESC AG - R+3
77000 MELUN

Date du rapport : 17/03/2020

67LAG0303 17/03/2020 - 09:16

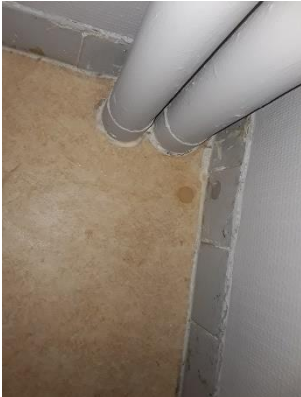
Identification : P005 (Fr1)
Pièce et étage : Salle de bains R+3
Localisation : Sol
Parties d'ouvrages ou de composants : Autres (Revêtement souple)
Descriptif Laboratoire : Revêtement souple beige
Résultat (justification) : Amiante non détectée (RESULTAT ANALYSE)

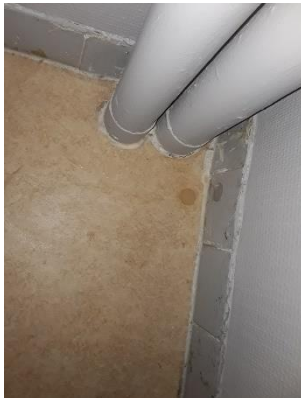
Identification : P005 (Fr2)
Pièce et étage : Salle de bains R+3
Localisation : Sol
Parties d'ouvrages ou de composants : Autres (Revêtement souple)
Descriptif Laboratoire : Colle polymère jaune non séparable + colle polymère jaune non séparable + colle bitumineuse noire + matériau blanc non séparable + peinture en faible quantité non séparable
Résultat (justification) : Amiante détecté (RESULTAT ANALYSE)

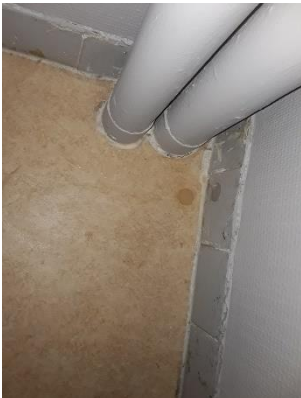
Identification : P005 (Fr3)
Pièce et étage : Salle de bains R+3
Localisation : Sol
Parties d'ouvrages ou de composants : Autres (Revêtement souple)
Descriptif Laboratoire : Revêtement souple gris
Résultat (justification) : Amiante non détectée (RESULTAT ANALYSE)

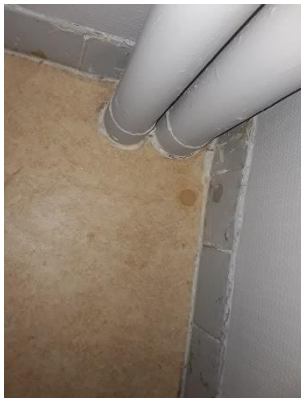
Identification : P005 (Fr4)
Pièce et étage : Salle de bains R+3
Localisation : Sol
Parties d'ouvrages ou de composants : Autres (Revêtement souple)
Descriptif Laboratoire : Ragréage gris
Résultat (justification) : Amiante non détectée (RESULTAT ANALYSE)
