Rapport de mission de repérage des matériaux et produits contenant de l'amiante avant réalisation de travaux

45 RUE LAVOISIER APPT 304

MELUN

RAPPORT N° :	67LAG0304	Laboratoire d'Analyses :	ITGA
Repérage réalisé le :	10/01/2019	Adresse laboratoire :	3 RUE ARMAND HERPIN LACROIX - CS 46537 35065 RENNES CEDEX
Accompagnateur :		Numéro d'accréditation :	1-5967
Par :	Mickaël JULIEN	Organisme d'assurance professionnelle :	AXA France
N° certificat :	CPDI 4129	Adresse assurance :	313 Terrasses de l'Arche 92727 NANTERRE CEDEX
Date d'obtention :	01/01/2017	N° de contrat d'assurance :	10158549604
Organisme certificateur	I.CERT Parc Edonia - Bâtiment G - Rue de la Terre Victoria - 35760 SAINT-GREGOIRE	Date de validité :	31/12/2019

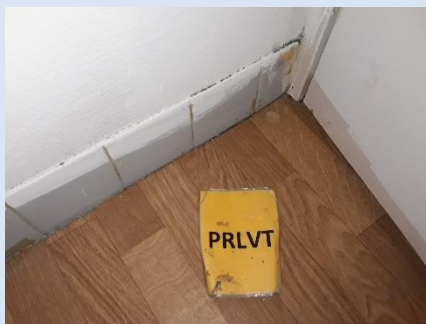
PRELEVEMENT : 67LAG0304P003			
NOM DU CLIENT	NUMERO DU DOSSIER	PIECE OU LOCAL	
OPH77	67LAG0304 10/01/2019	WC (RC)	
ELEMENT	DESCRIPTIF DU LABORATOIRE	DATE DE PRELEVEMENT	NOM DE L'OPERATEUR
Revêtement souple	Revêtement souple marron + colle polymère jaune non séparable + revêtement cassant beige + ragréage beige	10/01/2019	JULIEN Mickaël
LOCALISATION		RESULTAT	
Sol		Fr1:Amiante non détecté

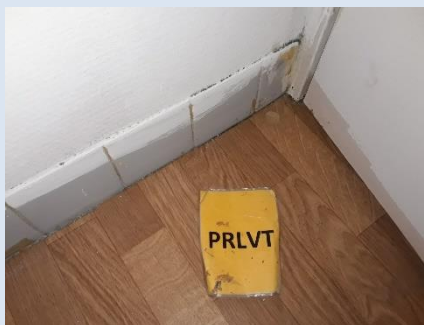
PRELEVEMENT : 67LAG0304P003			
NOM DU CLIENT	NUMERO DU DOSSIER	PIECE OU LOCAL	
OPH77	67LAG0304 10/01/2019	WC (RC)	
ELEMENT	DESCRIPTIF DU LABORATOIRE	DATE DE PRELEVEMENT	NOM DE L'OPERATEUR
Revêtement souple	Colle polymère incolore non séparable + dalle dure cassante rouge	10/01/2019	JULIEN Mickaël
LOCALISATION		RESULTAT	
Sol		Fr2:Amiante détecté (Chrysotile)

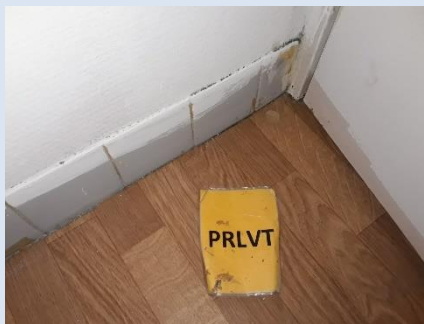
PRELEVEMENT : 67LAG0304P003			
NOM DU CLIENT	NUMERO DU DOSSIER	PIECE OU LOCAL	
OPH77	67LAG0304 10/01/2019	WC (RC)	
ELEMENT	DESCRIPTIF DU LABORATOIRE	DATE DE PRELEVEMENT	NOM DE L'OPERATEUR
Revêtement souple	Colle bitumineuse noire	10/01/2019	JULIEN Mickaël
LOCALISATION		RESULTAT	
Sol		Fr3:Amiante détecté (Chrysotile)

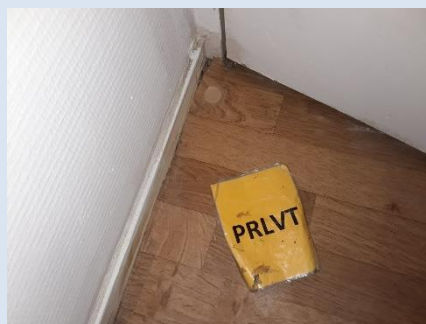
PRELEVEMENT : 67LAG0304P004			
NOM DU CLIENT	NUMERO DU DOSSIER	PIECE OU LOCAL	
OPH77	67LAG0304 10/01/2019	Couloir (RC)	
ELEMENT	DESCRIPTIF DU LABORATOIRE	DATE DE PRELEVEMENT	NOM DE L'OPERATEUR
Revêtement souple	Revêtement souple marron + colle polymère jaune non séparable + revêtement cassant jaune avec poussières + colle polymère incolore avec poussières non séparable + revêtement souple beige + colle polymère jaune non séparable + ragréage gris + sous cou	10/01/2019	JULIEN Mickaël
LOCALISATION		RESULTAT	
Sol		Amiante non détecté

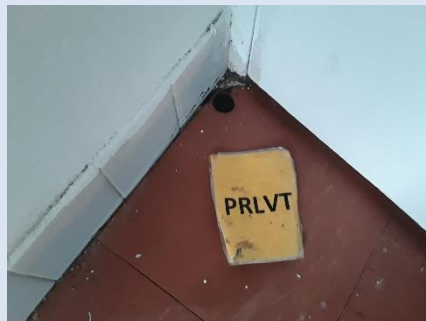
PRELEVEMENT : 67LAG0304P006			
NOM DU CLIENT	NUMERO DU DOSSIER	PIECE OU LOCAL	
OPH77	67LAG0304 10/01/2019	Cuisine (RC)	
ELEMENT	DESCRIPTIF DU LABORATOIRE	DATE DE PRELEVEMENT	NOM DE L'OPERATEUR
Dalle de sol	Dalle dure cassante rouge	10/01/2019	JULIEN Mickaël
LOCALISATION		RESULTAT	
Sol		Fr1:Amiante détecté (Chrysotile)

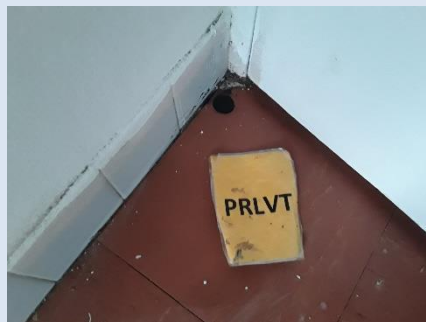
PRELEVEMENT : 67LAG0304P006			
NOM DU CLIENT	NUMERO DU DOSSIER	PIECE OU LOCAL	
OPH77	67LAG0304 10/01/2019	Cuisine (RC)	
ELEMENT	DESCRIPTIF DU LABORATOIRE	DATE DE PRELEVEMENT	NOM DE L'OPERATEUR
Dalle de sol	Ragréage gris + matériau compact gris hétérogène	10/01/2019	JULIEN Mickaël
LOCALISATION		RESULTAT	
Sol		Fr2:Amiante non détecté

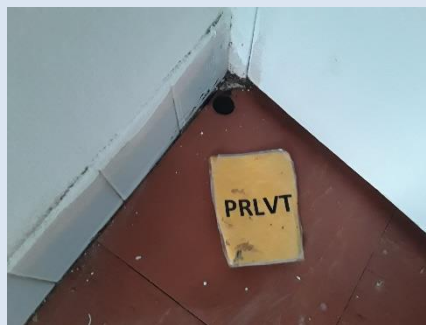
PRELEVEMENT : 67LAG0304P006			
NOM DU CLIENT	NUMERO DU DOSSIER	PIECE OU LOCAL	
OPH77	67LAG0304 10/01/2019	Cuisine (RC)	
ELEMENT	DESCRIPTIF DU LABORATOIRE	DATE DE PRELEVEMENT	NOM DE L'OPERATEUR
Dalle de sol	Colle bitumineuse noire + peinture non séparable	10/01/2019	JULIEN Mickaël
LOCALISATION		RESULTAT	
Sol		Fr3:Amiante détecté (Chrysotile)

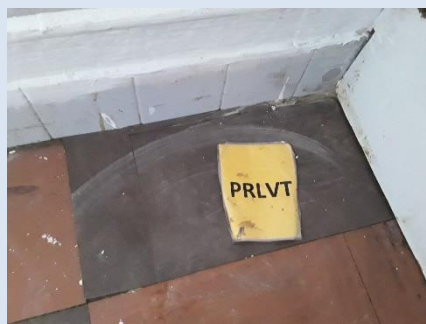
PRELEVEMENT : 67LAG0304P007			
NOM DU CLIENT	NUMERO DU DOSSIER	PIECE OU LOCAL	
OPH77	67LAG0304 10/01/2019	Cuisine (RC)	
ELEMENT	DESCRIPTIF DU LABORATOIRE	DATE DE PRELEVEMENT	NOM DE L'OPERATEUR
Colle plinthe	Colle beige + couche plâtreuse blanche + carrelage	10/01/2019	JULIEN Mickaël
LOCALISATION		RESULTAT	
Mur A		Amiante non détecté

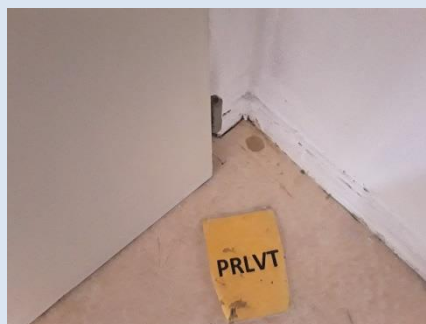
PRELEVEMENT : 67LAG0304P008			
NOM DU CLIENT	NUMERO DU DOSSIER	PIECE OU LOCAL	
OPH77	67LAG0304 10/01/2019	Entrée (RC)	
ELEMENT	DESCRIPTIF DU LABORATOIRE	DATE DE PRELEVEMENT	NOM DE L'OPERATEUR
Dalle de sol	Revêtement souple beige + colle polymère jaune non séparable + revêtement cassant marron + revêtement souple gris + colle polymère jaune non séparable + ragréage gris non séparable + sous couche de ragréage blanche non séparable + matériau compact gr	10/01/2019	JULIEN Mickaël
LOCALISATION		RESULTAT	
Sol		Amiante non détecté	
EMPLACEMENT

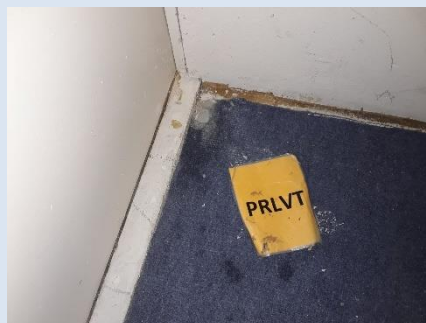
PRELEVEMENT : 67LAG0304P009			
NOM DU CLIENT	NUMERO DU DOSSIER	PIECE OU LOCAL	
OPH77	67LAG0304 10/01/2019	Placard 1 (RC)	
ELEMENT	DESCRIPTIF DU LABORATOIRE	DATE DE PRELEVEMENT	NOM DE L'OPERATEUR
Moquette	Moquette bleue + colle polymère jaune non séparable + peinture non séparable + ragréage gris non séparable + matériau compact gris hétérogène	10/01/2019	JULIEN Mickaël
LOCALISATION		RESULTAT	
Sol		Amiante non détecté

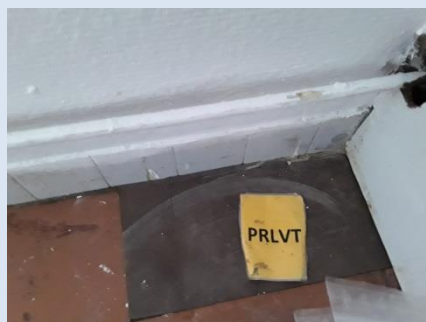
PRELEVEMENT : 67LAG0304P010			
NOM DU CLIENT	NUMERO DU DOSSIER	PIECE OU LOCAL	
OPH77	67LAG0304 10/01/2019	Cuisine (RC)	
ELEMENT	DESCRIPTIF DU LABORATOIRE	DATE DE PRELEVEMENT	NOM DE L'OPERATEUR
Peinture	Peintures multiples	10/01/2019	JULIEN Mickaël
LOCALISATION		RESULTAT	
Réseaux de distribution		Amiante non détecté

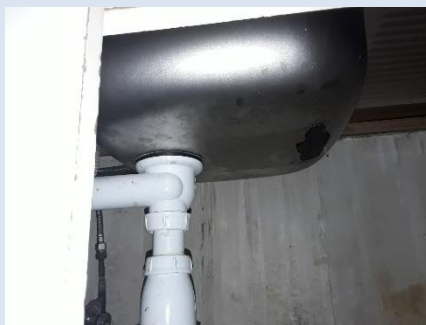
PRELEVEMENT : 67LAG0304P011			
NOM DU CLIENT	NUMERO DU DOSSIER		PIECE OU LOCAL
OPH77	67LAG0304 10/01/2019		Cuisine (RC)
ELEMENT	DESCRIPTIF DU LABORATOIRE	DATE DE PRELEVEMENT	NOM DE L'OPERATEUR
Revêtement bitumineux	Tampon bitumineux noir	10/01/2019	JULIEN Mickaël
LOCALISATION		RESULTAT	
Sous évier		Amiante non détecté

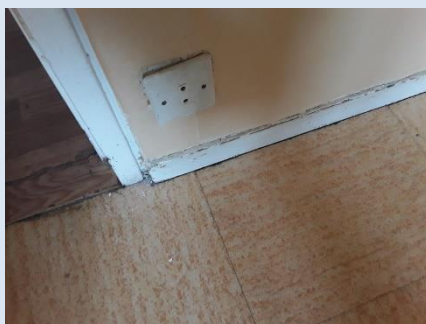
PRELEVEMENT : 67LAG0304P012			
NOM DU CLIENT	NUMERO DU DOSSIER		PIECE OU LOCAL
OPH77	67LAG0304 10/01/2019		Chambre 1 (RC)
ELEMENT	DESCRIPTIF DU LABORATOIRE	DATE DE PRELEVEMENT	NOM DE L'OPERATEUR
Enduit béton	Enduit plâtreux beige avec couche en papier + peinture non séparable	10/01/2019	JULIEN Mickaël
LOCALISATION		RESULTAT	
Mur D		Amiante non détecté

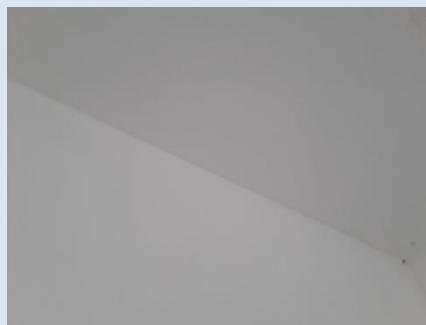
PRELEVEMENT : 67LAG0304P013			
NOM DU CLIENT	NUMERO DU DOSSIER		PIECE OU LOCAL
OPH77	67LAG0304 10/01/2019		Séjour (RC)
ELEMENT	DESCRIPTIF DU LABORATOIRE	DATE DE PRELEVEMENT	NOM DE L'OPERATEUR
Enduit béton	Enduit plâtreux blanc en vrac + peinture en vrac non séparable	10/01/2019	JULIEN Mickaël
LOCALISATION		RESULTAT	
Plafond		Amiante non détecté

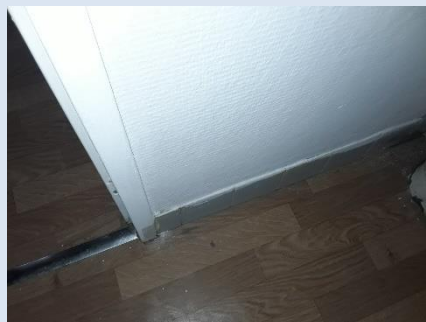
PRELEVEMENT : 67LAG0304P014			
NOM DU CLIENT	NUMERO DU DOSSIER		PIECE OU LOCAL
OPH77	67LAG0304 10/01/2019		WC (RC)
ELEMENT	DESCRIPTIF DU LABORATOIRE	DATE DE PRELEVEMENT	NOM DE L'OPERATEUR
Enduit	Enduit plâtreux beige en faible quantité en vrac + peinture en faible quantité en vrac non séparable	10/01/2019	JULIEN Mickaël
LOCALISATION		RESULTAT	
Mur D		Amiante non détecté

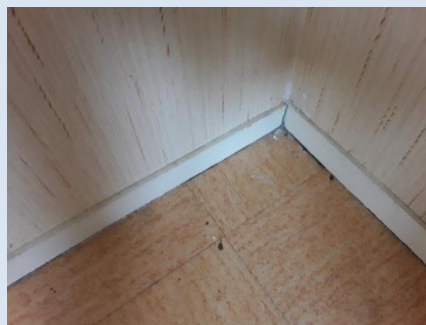
PRELEVEMENT : 67LAG0304P015			
NOM DU CLIENT	NUMERO DU DOSSIER	PIECE OU LOCAL	
OPH77	67LAG0304 10/01/2019	Chambre 2 (RC)	
ELEMENT	DESCRIPTIF DU LABORATOIRE	DATE DE PRELEVEMENT	NOM DE L'OPERATEUR
Enduit	Enduit plâtreux blanc en vrac + peinture en vrac non séparable	10/01/2019	JULIEN Mickaël
LOCALISATION		RESULTAT	
Mur A		Amiante non détecté

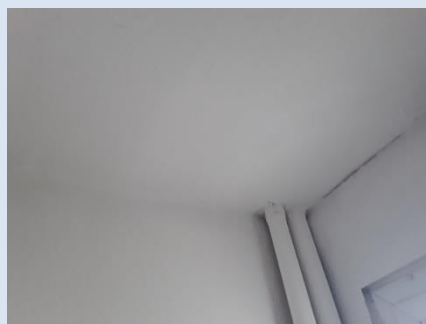
PRELEVEMENT : 67LAG0304P016			
NOM DU CLIENT	NUMERO DU DOSSIER	PIECE OU LOCAL	
OPH77	67LAG0304 10/01/2019	Salle de bains (RC)	
ELEMENT	DESCRIPTIF DU LABORATOIRE	DATE DE PRELEVEMENT	NOM DE L'OPERATEUR
Enduit béton	Enduit plâtreux blanc en faible quantité en vrac + peinture en faible quantité en vrac non séparable	10/01/2019	JULIEN Mickaël
LOCALISATION		RESULTAT	
Plafond		Amiante non détecté

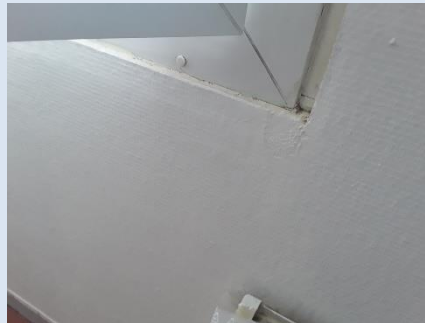
PRELEVEMENT : 67LAG0304P017			
NOM DU CLIENT	NUMERO DU DOSSIER		PIECE OU LOCAL
OPH77	67LAG0304 10/01/2019		Cuisine (RC)
ELEMENT	DESCRIPTIF DU LABORATOIRE	DATE DE PRELEVEMENT	NOM DE L'OPERATEUR
Enduit béton	Enduit plâtreux blanc en vrac + peinture en vrac non séparable	10/01/2019	JULIEN Mickaël
LOCALISATION		RESULTAT	
Mur B		Amiante non détecté	
EMPLACEMENT
