Rapport de mission de repérage des matériaux et produits contenant de l'amiante avant réalisation de travaux

45 RUE LAVOISIER APT 41

77000 MELUN

RAPPORT N° :	OPH77 67LAG0401	Date d'émission du rapport :	08/09/2017
Le repérage a été réalisé le :	01/09/2017	Accompagnateur :	
Par :	Mickaël JULIEN	Laboratoire d'Analyses :	ITGA
N° certificat de qualification :	CPDI 4129	Adresse laboratoire :	3 RUE ARMAND HERPIN LACROIX - CS 46537 35065 RENNES CEDEX
Date d'obtention :	01/01/2017	Numéro d'accréditation :	1-5967
Le présent rapport est établi par une personne dont les compétences sont certifiées par :	I.CERT Parc Edonia - Bâtiment G - Rue de la Terre Victoria - 35760 SAINT-GREGOIRE	Organisme d'assurance professionnelle :	ALLIANZ
		Adresse assurance :	Direction Opérations Entreprises 5C Esplanade Charles de Gaulle 33081 BORDEAUX CEDEX
		N° de contrat d'assurance :	55897385
		Date de validité :	31/12/2017

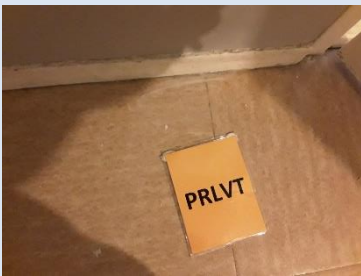
PRELEVEMENT : 67LAG0401P001		
NOM DU CLIENT	NUMERO DU DOSSIER	PIECE OU LOCAL
OPH77	67LAG0401 01/09/2017	Chambre 1
MATERIAU	DATE DE PRELEVEMENT	NOM DE L'OPERATEUR
Revêtement souple beige + colle polymère jaune non séparable + ragréage gris + sous couche de ragréage blanche non séparable + matériau gris hétérogène non séparable	01/09/2017	JULIEN Mickaël
LOCALISATION	RESULTAT	
Sol	Amiante non détecté	
EMPLACEMENT

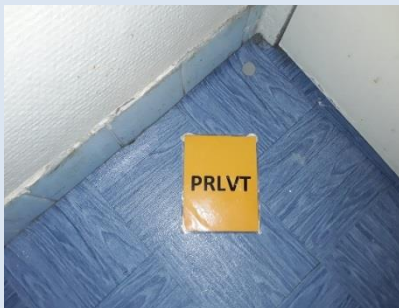
PRELEVEMENT : 67LAG0401P003		
NOM DU CLIENT	NUMERO DU DOSSIER	PIECE OU LOCAL
OPH77	67LAG0401 01/09/2017	WC
MATERIAU	DATE DE PRELEVEMENT	NOM DE L'OPERATEUR
Revêtement souple beige + revêtement souple bleu + colle polymère jaune non séparable + ragréage gris + sous couche de ragréage blanche non séparable	01/09/2017	JULIEN Mickaël
LOCALISATION		RESULTAT
Sol		Amiante non détecté

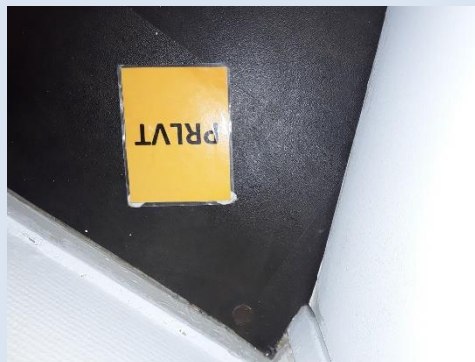
PRELEVEMENT : 67LAG0401P004		
NOM DU CLIENT	NUMERO DU DOSSIER	PIECE OU LOCAL
OPH77	67LAG0401 01/09/2017	Couloir
MATERIAU	DATE DE PRELEVEMENT	NOM DE L'OPERATEUR
Revêtement cassant gris + revêtement cassant beige + revêtement souple beige + colle polymère jaune non séparable + ragréage gris + sous couche de ragréage blanche non séparable	01/09/2017	JULIEN Mickaël
LOCALISATION		RESULTAT
Sol		Amiante non détecté
