## Rapport de mission de repérage des matériaux et produits contenant de l'amiante avant réalisation de travaux

45 RUE LAVOISIER

77000 MELUN

RAPPORT N° :	67LAG0402	Laboratoire d'Analyses :	ITGA
Repérage réalisé le :	28/02/2018	Adresse laboratoire :	3 RUE ARMAND HERPIN LACROIX - CS 46537 35065 RENNES CEDEX
Accompagnateur :		Numéro d'accréditation :	1-5967
Par :	Mickaël JULIEN	Organisme d'assurance professionnelle :	AXA France
N° certificat :	CPDI 4129	Adresse assurance :	313 Terrasses de l'Arche 92727 NANTERRE CEDEX
Date d'obtention :	01/01/2017	N° de contrat d'assurance :	10063271004
Organisme certificateur	I.CERT Parc Edonia - Bâtiment G - Rue de la Terre Victoria - 35760 SAINT-GREGOIRE	Date de validité :	31/12/2018

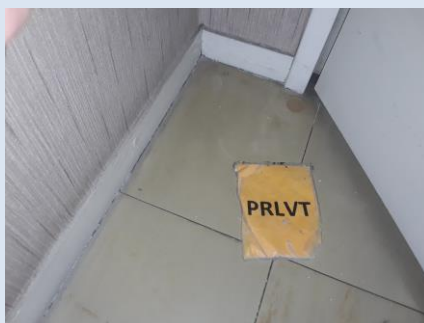
PRELEVEMENT : 67LAG0402P001			
NOM DU CLIENT	NUMERO DU DOSSIER		PIECE OU LOCAL
OPH77	67LAG0402 28/02/2018		Séjour
ELEMENT	DESCRIPTIF DU LABORATOIRE	DATE DE PRELEVEMENT	NOM DE L'OPERATEUR
Dalle de sol	Dalle dure cassante beige	28/02/2018	JULIEN Mickaël
LOCALISATION		RESULTAT	
Sol		Fr1:Amiante détecté (Chrysotile)

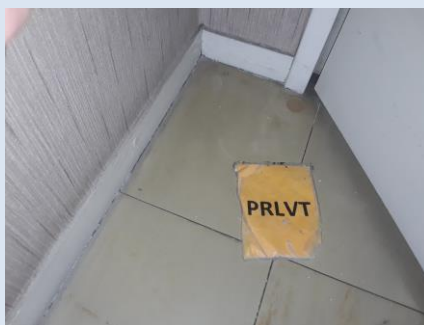
PRELEVEMENT : 67LAG0402P001			
NOM DU CLIENT	NUMERO DU DOSSIER		PIECE OU LOCAL
OPH77	67LAG0402 28/02/2018		Séjour
ELEMENT	DESCRIPTIF DU LABORATOIRE	DATE DE PRELEVEMENT	NOM DE L'OPERATEUR
Dalle de sol	Colle bitumineuse noire + peinture non séparable	28/02/2018	JULIEN Mickaël
LOCALISATION		RESULTAT	
Sol		Fr2:Amiante détecté (Chrysotile)

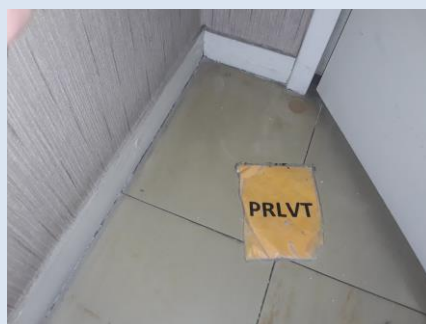
**PRELEVEMENT : 67LAG0402P001**

NOM DU CLIENT	NUMERO DU DOSSIER	PIECE OU LOCAL	
OPH77	67LAG0402 28/02/2018	Séjour	
ELEMENT	DESCRIPTIF DU LABORATOIRE	DATE DE PRELEVEMENT	NOM DE L'OPERATEUR
Dalle de sol	Ragréage gris en vrac + sous couche de ragréage blanche en faible quantité non séparable	28/02/2018	JULIEN Mickaël
LOCALISATION		RESULTAT	
Sol		Fr3:Amiante non détecté

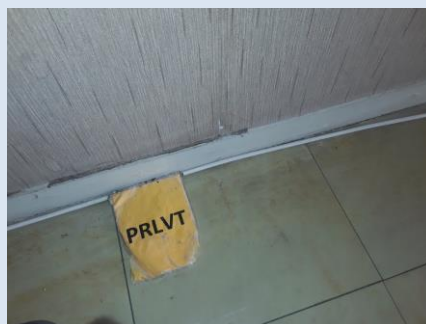
**PRELEVEMENT : 67LAG0402P002**

NOM DU CLIENT	NUMERO DU DOSSIER	PIECE OU LOCAL	
OPH77	67LAG0402 28/02/2018	Séjour	
ELEMENT	DESCRIPTIF DU LABORATOIRE	DATE DE PRELEVEMENT	NOM DE L'OPERATEUR
Enduit béton	Enduit plâtreux blanc en vrac + papier non séparable + peinture non séparable + matériau gris en faible quantité non séparable	28/02/2018	JULIEN Mickaël
LOCALISATION		RESULTAT	
Mur A		Amiante non détecté

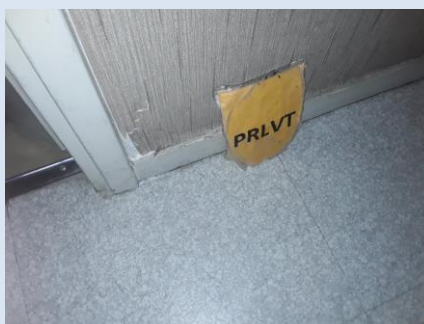
PRELEVEMENT : 67LAG0402P003

NOM DU CLIENT	NUMERO DU DOSSIER	PIECE OU LOCAL	
OPH77	67LAG0402 28/02/2018	Entrée	
ELEMENT	DESCRIPTIF DU LABORATOIRE	DATE DE PRELEVEMENT	NOM DE L'OPERATEUR
Enduit	Enduit plâtreux blanc en vrac + peinture non séparable	28/02/2018	JULIEN Mickaël
LOCALISATION		RESULTAT	
Mur A		Amiante non détecté

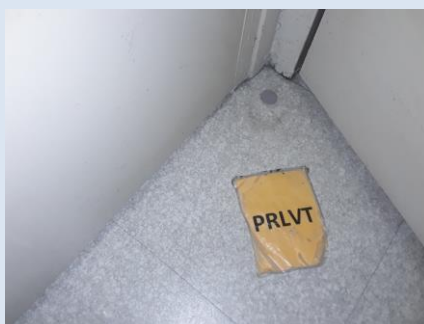
PRELEVEMENT : 67LAG0402P004

NOM DU CLIENT	NUMERO DU DOSSIER	PIECE OU LOCAL	
OPH77	67LAG0402 28/02/2018	Couloir	
ELEMENT	DESCRIPTIF DU LABORATOIRE	DATE DE PRELEVEMENT	NOM DE L'OPERATEUR
Dalle de sol	Revêtement souple beige + colle polymère jaune + ragréage gris non séparable + colle polymère jaune non séparable + peinture non séparable + matériau gris non séparable + sous couche de ragréage blanche non séparable	28/02/2018	JULIEN Mickaël
LOCALISATION		RESULTAT	
Sol		Amiante non détecté

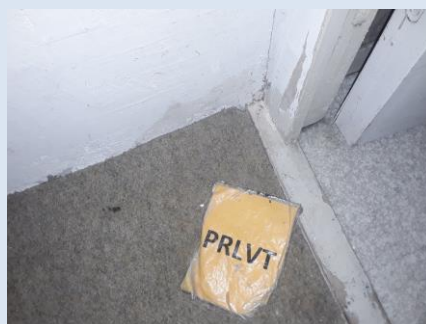
PRELEVEMENT : 67LAG0402P005			
NOM DU CLIENT	NUMERO DU DOSSIER	PIECE OU LOCAL	
OPH77	67LAG0402 28/02/2018	Placard 2	
ELEMENT	DESCRIPTIF DU LABORATOIRE	DATE DE PRELEVEMENT	NOM DE L'OPERATEUR
Moquette	Moquette grise + colle polymère jaune + matériau blanc en vrac non séparable	28/02/2018	JULIEN Mickaël
LOCALISATION		RESULTAT	
Sol		Amiante non détecté

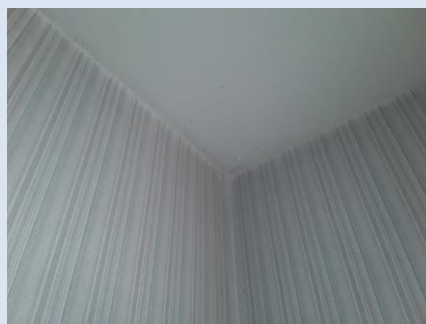
PRELEVEMENT : 67LAG0402P006			
NOM DU CLIENT	NUMERO DU DOSSIER	PIECE OU LOCAL	
OPH77	67LAG0402 28/02/2018	Chambre 1	
ELEMENT	DESCRIPTIF DU LABORATOIRE	DATE DE PRELEVEMENT	NOM DE L'OPERATEUR
Enduit béton	Enduit plâtreux blanc en vrac + peinture non séparable	28/02/2018	JULIEN Mickaël
LOCALISATION		RESULTAT	
Plafond		Amiante non détecté

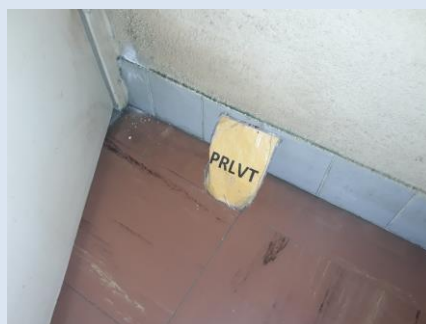
PRELEVEMENT : 67LAG0402P007			
NOM DU CLIENT	NUMERO DU DOSSIER	PIECE OU LOCAL	
OPH77	67LAG0402 28/02/2018	Salle de bains	
ELEMENT	DESCRIPTIF DU LABORATOIRE	DATE DE PRELEVEMENT	NOM DE L'OPERATEUR
Enduit béton	Enduit plâtreux blanc en vrac + peinture non séparable	28/02/2018	JULIEN Mickaël
LOCALISATION		RESULTAT	
Mur A		Amiante non détecté

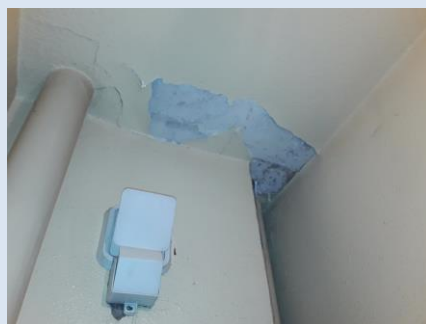
PRELEVEMENT : 67LAG0402P008			
NOM DU CLIENT	NUMERO DU DOSSIER	PIECE OU LOCAL	
OPH77	67LAG0402 28/02/2018	WC	
ELEMENT	DESCRIPTIF DU LABORATOIRE	DATE DE PRELEVEMENT	NOM DE L'OPERATEUR
Enduit béton	Enduit plâtreux blanc en vrac + peinture non séparable	28/02/2018	JULIEN Mickaël
LOCALISATION		RESULTAT	
Plafond		Amiante non détecté

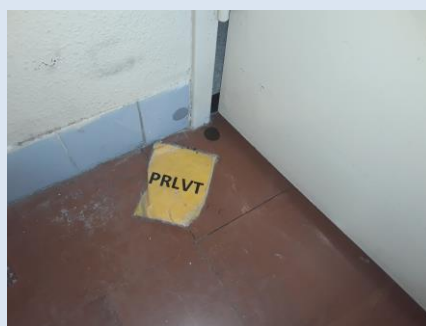
PRELEVEMENT : 67LAG0402P010			
NOM DU CLIENT	NUMERO DU DOSSIER	PIECE OU LOCAL	
OPH77	67LAG0402 28/02/2018	Cuisine	
ELEMENT	DESCRIPTIF DU LABORATOIRE	DATE DE PRELEVEMENT	NOM DE L'OPERATEUR
Dalle de sol	Dalle dure cassante rouge	28/02/2018	JULIEN Mickaël
LOCALISATION		RESULTAT	
Sol		Fr1:Amiante détecté (Chrysotile)

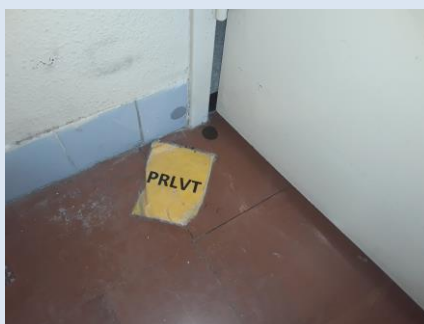
PRELEVEMENT : 67LAG0402P010

NOM DU CLIENT	NUMERO DU DOSSIER	PIECE OU LOCAL	
OPH77	67LAG0402 28/02/2018	Cuisine	
ELEMENT	DESCRIPTIF DU LABORATOIRE	DATE DE PRELEVEMENT	NOM DE L'OPERATEUR
Dalle de sol	Colle bitumineuse noire + peinture non séparable	28/02/2018	JULIEN Mickaël
LOCALISATION		RESULTAT	
Sol		Fr2:Amiante détecté (Chrysotile)

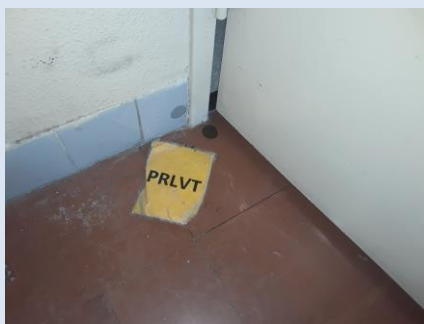
PRELEVEMENT : 67LAG0402P010

NOM DU CLIENT	NUMERO DU DOSSIER	PIECE OU LOCAL	
OPH77	67LAG0402 28/02/2018	Cuisine	
ELEMENT	DESCRIPTIF DU LABORATOIRE	DATE DE PRELEVEMENT	NOM DE L'OPERATEUR
Dalle de sol	Ragréage gris + matériau compact gris hétérogène	28/02/2018	JULIEN Mickaël
LOCALISATION		RESULTAT	
Sol		Fr3:Amiante non détecté

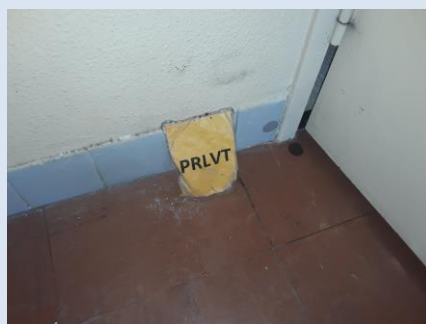
PRELEVEMENT : 67LAG0402P011

NOM DU CLIENT	NUMERO DU DOSSIER	PIECE OU LOCAL	
OPH77	67LAG0402 28/02/2018	Cuisine	
ELEMENT	DESCRIPTIF DU LABORATOIRE	DATE DE PRELEVEMENT	NOM DE L'OPERATEUR
Plinthes	Colle blanche + couche plâtreuse blanche non séparable + peinture non séparable + carrelage	28/02/2018	JULIEN Mickaël
LOCALISATION		RESULTAT	
Mur F		Amiante non détecté

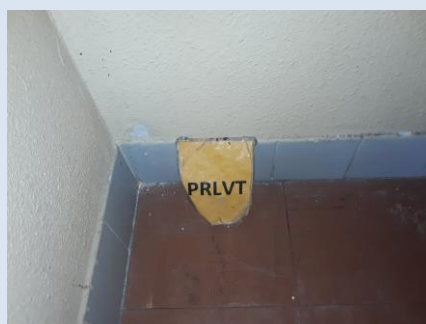
PRELEVEMENT : 67LAG0402P012

NOM DU CLIENT	NUMERO DU DOSSIER	PIECE OU LOCAL	
OPH77	67LAG0402 28/02/2018	Cuisine	
ELEMENT	DESCRIPTIF DU LABORATOIRE	DATE DE PRELEVEMENT	NOM DE L'OPERATEUR
Enduit	Enduit plâtreux blanc en vrac + peintures multiples non séparable	28/02/2018	JULIEN Mickaël
LOCALISATION		RESULTAT	
Mur F		Amiante non détecté

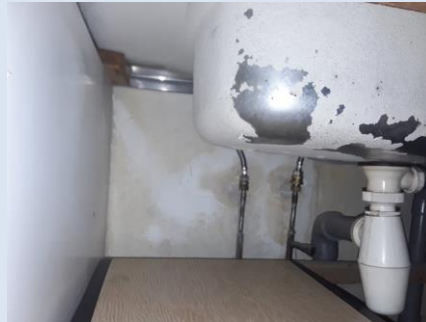
PRELEVEMENT : 67LAG0402P013			
NOM DU CLIENT	NUMERO DU DOSSIER		PIECE OU LOCAL
OPH77	67LAG0402 28/02/2018		Cuisine
ELEMENT	DESCRIPTIF DU LABORATOIRE	DATE DE PRELEVEMENT	NOM DE L'OPERATEUR
Revêtement bitumineux / Peinture	Peinture en vrac	28/02/2018	JULIEN Mickaël
LOCALISATION		RESULTAT	
Sous évier		Amiante non détecté	
EMPLACEMENT
