Rapport de mission de repérage des matériaux et produits contenant de l'amiante avant réalisation de travaux

45 RUE LAVOISIER

77000 MELUN

RAPPORT N° :	67LAG0505	Laboratoire d'Analyses :	ITGA
Repérage réalisé le :	30/05/2018	Adresse laboratoire :	3 RUE ARMAND HERPIN LACROIX - CS 46537 35065 RENNES CEDEX
Accompagnateur :		Numéro d'accréditation :	1-5967
Par :	Gaetan BEDEL	Organisme d'assurance professionnelle :	AXA France
N° certificat :	CPDI3869	Adresse assurance :	313 Terrasses de l'Arche 92727 NANTERRE CEDEX
Date d'obtention :	22/04/2016	N° de contrat d'assurance :	10063271004
Organisme certificateur	I.CERT PARC EDONIA - BAT G - RUE DE LA TERRE VICTORIA - 35760 SAINT GREGOIRE	Date de validité :	31/12/2018

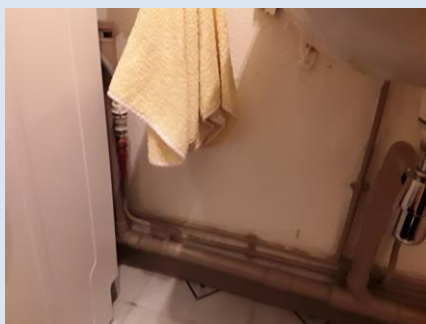
PRELEVEMENT : 67LAG0505P001			
NOM DU CLIENT	NUMERO DU DOSSIER		PIECE OU LOCAL
OPH77	67LAG0505 30/05/2018		Salle de bains
ELEMENT	DESCRIPTIF DU LABORATOIRE	DATE DE PRELEVEMENT	NOM DE L'OPERATEUR
Enduit / Peinture béton	Enduit plâtreux blanc en vrac + peintures multiples non séparable	30/05/2018	BEDEL Gaetan
LOCALISATION		RESULTAT	
Mur B		Amiante non détecté

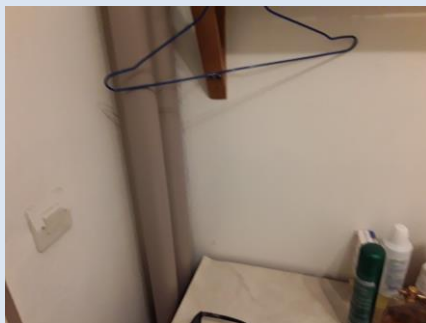
PRELEVEMENT : 67LAG0505P002			
NOM DU CLIENT	NUMERO DU DOSSIER		PIECE OU LOCAL
OPH77	67LAG0505 30/05/2018		Salle de bains
ELEMENT	DESCRIPTIF DU LABORATOIRE	DATE DE PRELEVEMENT	NOM DE L'OPERATEUR
Enduit / Peinture	Enduit plâtreux blanc en vrac + peintures multiples non séparable	30/05/2018	BEDEL Gaetan
LOCALISATION		RESULTAT	
Mur A		Amiante non détecté

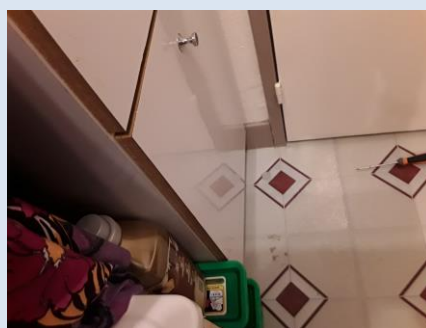
PIECE	ETAGE	ELEMENTS	DESCRIPTIF LABORATOIRE	Echantillon	REPERAGE	ETAT	RESULTAT	METHODE
Salle de bains		Dalle de sol	Colle polymère jaune non séparable + ragréage gris non séparable + colle bitumineuse noire non séparable + sous couche de ragréage blanche non séparable + dalle dure cassante beige + peinture non séparable	67LAG0505P003	Sol	BON ETAT	Fr1:Amiante détecté (Chrysotile)	ZSO

PRELEVEMENT : 67LAG0505P003			
NOM DU CLIENT	NUMERO DU DOSSIER	PIECE OU LOCAL	
OPH77	67LAG0505 30/05/2018	Salle de bains	
ELEMENT	DESCRIPTIF DU LABORATOIRE	DATE DE PRELEVEMENT	NOM DE L'OPERATEUR
Dalle de sol	Colle polymère jaune non séparable + ragréage gris non séparable + colle bitumineuse noire non séparable + sous couche de ragréage blanche non séparable + dalle dure cassante beige + peinture non séparable	30/05/2018	BEDEL Gaetan
LOCALISATION		RESULTAT	
Sol		Fr1:Amiante détecté (Chrysotile)

* Colle polymère jaune non séparable + ragrage gris non séparable + colle bitumineuse noire non séparable + sous couche de ragrage blanche non séparable + dalle dure cassante beige + peinture non séparable	META	1	07/06/2018	Présence de fibres d'amiante / Chrysotile

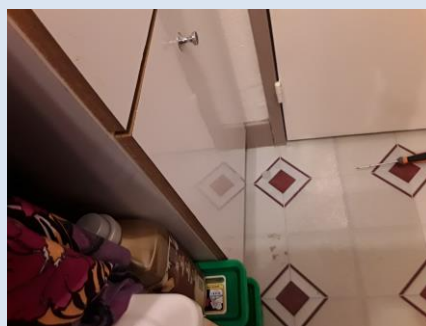
PRELEVEMENT : 67LAG0505P003			
NOM DU CLIENT	NUMERO DU DOSSIER	PIECE OU LOCAL	
OPH77	67LAG0505 30/05/2018	Salle de bains	
ELEMENT	DESCRIPTIF DU LABORATOIRE	DATE DE PRELEVEMENT	NOM DE L'OPERATEUR
Dalle de sol	Revêtement cassant gris + matériau compact gris hétérogène	30/05/2018	BEDEL Gaetan
LOCALISATION		RESULTAT	
Sol		Fr2:Amiante non détecté

* Revêtement cassant gris + matériau compact gris hétérogène	META	2	07/06/2018	Amiante non détecté / -
Ref dossier client : 67LAG0505-01 - 45 RUE LAVOISIER 77000 MELUN Ref échantillon client : 67LAG0505P004 / LOGEMENTS COLLECTIFS - - / Salle de bains Réseaux de distribution Peinture				Ref échantillon ITGA : IT071806-5553 Description ITGA : Peintures multiples

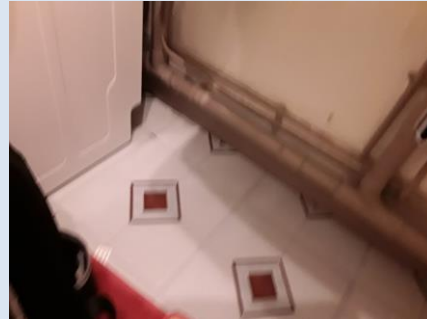
PRELEVEMENT : 67LAG0505P004			
NOM DU CLIENT	NUMERO DU DOSSIER		PIECE OU LOCAL
OPH77	67LAG0505 30/05/2018		Salle de bains
ELEMENT	DESCRIPTIF DU LABORATOIRE	DATE DE PRELEVEMENT	NOM DE L'OPERATEUR
Peinture	Peintures multiples	30/05/2018	BEDEL Gaetan
LOCALISATION		RESULTAT	
Réseaux de distribution		Amiante non détecté

* Peintures multiples	META	1	07/06/2018	Amiante non détecté / -
