## Rapport de mission de repérage des matériaux et produits contenant de l'amiante avant réalisation de travaux

45 RUE LAVOISIER LGT 6

77000 MELUN

RAPPORT N° :	67LAG0506	Laboratoire d'Analyses :	ITGA
Repérage réalisé le :	27/12/2017	Adresse laboratoire :	3 RUE ARMAND HERPIN LACROIX - CS 46537 35065 RENNES CEDEX
Accompagnateur :		Numéro d'accréditation :	1-5967
Par :	Gaetan BEDEL	Organisme d'assurance professionnelle :	ALLIANZ
N° certificat :	CPDI3869	Adresse assurance :	Direction Opérations Entreprises 5C Esplanade Charles de Gaulle 33081 BORDEAUX CEDEX
Date d'obtention :	22/04/2016	N° de contrat d'assurance :	55897385
Organisme certificateur	I.CERT PARC EDONIA - BAT G - RUE DE LA TERRE VICTORIA - 35760 SAINT GREGOIRE	Date de validité :	31/12/2017

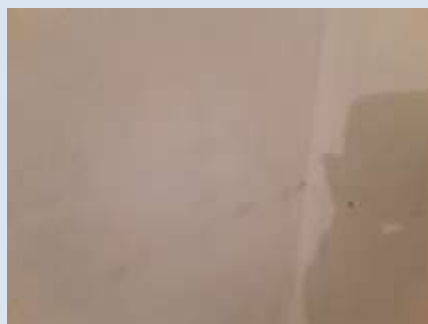
PRELEVEMENT : 67LAG0506P001			
NOM DU CLIENT	NUMERO DU DOSSIER		PIECE OU LOCAL
OPH77	67LAG0506 27/12/2017		Cuisine
ELEMENT	DESCRIPTIF DU LABORATOIRE	DATE DE PRELEVEMENT	NOM DE L'OPERATEUR
Enduit / Peinture béton	Enduit plâtreux blanc en vrac + peinture non séparable	27/12/2017	BEDEL Gaetan
LOCALISATION		RESULTAT	
Mur A		Amiante non détecté

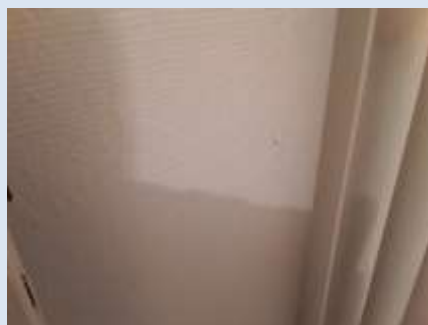
PRELEVEMENT : 67LAG0506P002			
NOM DU CLIENT	NUMERO DU DOSSIER		PIECE OU LOCAL
OPH77	67LAG0506 27/12/2017		Salle de bains et WC
ELEMENT	DESCRIPTIF DU LABORATOIRE	DATE DE PRELEVEMENT	NOM DE L'OPERATEUR
Enduit / Peinture	Enduit plâtreux blanc en vrac + peintures multiples en faible quantité non séparable + papier en faible quantité non séparable	27/12/2017	BEDEL Gaetan
LOCALISATION		RESULTAT	
Mur A		Amiante non détecté

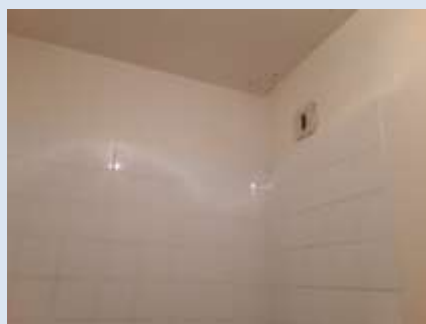
PRELEVEMENT : 67LAG0506P003			
NOM DU CLIENT	NUMERO DU DOSSIER		PIECE OU LOCAL
OPH77	67LAG0506 27/12/2017		Salle de bains et WC
ELEMENT	DESCRIPTIF DU LABORATOIRE	DATE DE PRELEVEMENT	NOM DE L'OPERATEUR
Enduit / Peinture béton	Enduit plâtreux blanc en vrac + peintures multiples non séparable	27/12/2017	BEDEL Gaetan
LOCALISATION		RESULTAT	
Plafonds		Amiante non détecté

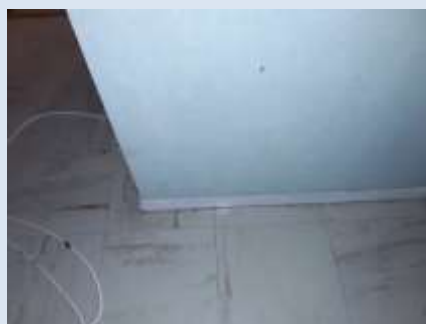
PRELEVEMENT : 67LAG0506P005			
NOM DU CLIENT	NUMERO DU DOSSIER	PIECE OU LOCAL	
OPH77	67LAG0506 27/12/2017	Entrée	
ELEMENT	DESCRIPTIF DU LABORATOIRE	DATE DE PRELEVEMENT	NOM DE L'OPERATEUR
Enduit / Peinture	Enduit plâtreux blanc en vrac + peinture non séparable + papier non séparable	27/12/2017	BEDEL Gaetan
LOCALISATION		RESULTAT	
Mur D		Amiante non détecté

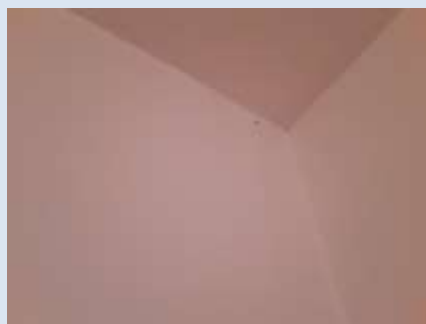
PRELEVEMENT : 67LAG0506P006			
NOM DU CLIENT	NUMERO DU DOSSIER	PIECE OU LOCAL	
OPH77	67LAG0506 27/12/2017	Séjour	
ELEMENT	DESCRIPTIF DU LABORATOIRE	DATE DE PRELEVEMENT	NOM DE L'OPERATEUR
Enduit / Peinture béton	Enduit plâtreux blanc en vrac + peinture en faible quantité non séparable + matériau gris en faible quantité non séparable	27/12/2017	BEDEL Gaetan
LOCALISATION		RESULTAT	
Plafonds		Amiante non détecté

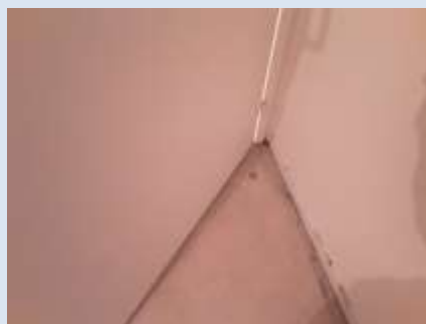
PRELEVEMENT : 67LAG0506P007			
NOM DU CLIENT	NUMERO DU DOSSIER	PIECE OU LOCAL	
OPH77	67LAG0506 27/12/2017	Séjour	
ELEMENT	DESCRIPTIF DU LABORATOIRE	DATE DE PRELEVEMENT	NOM DE L'OPERATEUR
Revêtement souple	Revêtement souple beige + colle polymère jaune non séparable + ragréage gris non séparable + peinture non séparable	27/12/2017	BEDEL Gaetan
LOCALISATION		RESULTAT	
Sol		Amiante non détecté

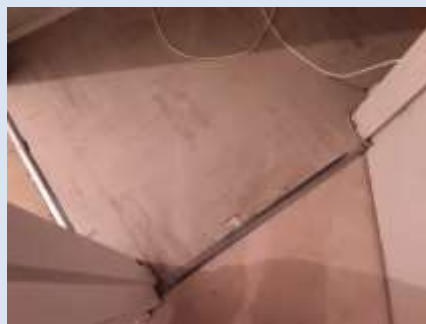
PIECE	ETAGE	ELEMENTS	DESCRIPTIF LABORATOIRE	REPERAGE	Echantillon	METHODE	ETAT	RESULTAT
Entrée		Dalle de sol	Colle bitumineuse noire + colle polymère jaune non séparable + ragréage gris non séparable + sous couche de ragréage blanche non séparable	Sol	67LAG0506P008	RESULTAT ANALYSE	DEGRADATION PARTIELLE	Fr1:Amiante détecté (Chrysotile)
Cuisine		Dalle de sol	Colle bitumineuse noire + ragréage gris non séparable	Sol	67LAG0506P009	RESULTAT ANALYSE	DEGRADATION PARTIELLE	Fr1:Amiante détecté (Chrysotile)
Cuisine		Dalle de sol	Dalle dure cassante beige	Sol	67LAG0506P009	RESULTAT ANALYSE	DEGRADATION PARTIELLE	Fr2:Amiante détecté (Chrysotile)
Salle de bains et WC		Revêtement souple	Colle bitumineuse noire + peinture non séparable	Sol	67LAG0506P011	RESULTAT ANALYSE	BON ETAT	Fr2:Amiante détecté (Chrysotile)
Entrée		Dalle de sol	Colle bitumineuse noire + colle polymère jaune non séparable + ragréage gris non séparable + sous couche de ragréage blanche non séparable	Sol	67LAG0506P008	ZSO	DEGRADATION PARTIELLE	Fr1:Amiante détecté (Chrysotile)

PRELEVEMENT : 67LAG0506P008			
NOM DU CLIENT	NUMERO DU DOSSIER	PIECE OU LOCAL	
OPH77	67LAG0506 27/12/2017	Entrée	
ELEMENT	DESCRIPTIF DU LABORATOIRE	DATE DE PRELEVEMENT	NOM DE L'OPERATEUR
Dalle de sol	Colle bitumineuse noire + colle polymère jaune non séparable + ragréage gris non séparable + sous couche de ragréage blanche non séparable	27/12/2017	BEDEL Gaetan
LOCALISATION		RESULTAT	
Sol		Fr1:Amiante détecté (Chrysotile)

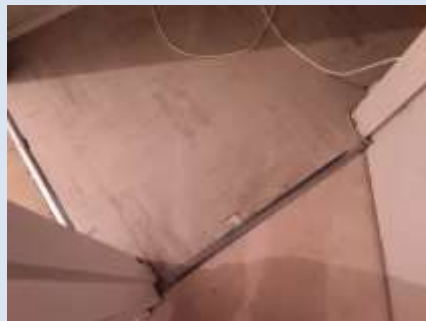
PRELEVEMENT : 67LAG0506P008			
NOM DU CLIENT	NUMERO DU DOSSIER	PIECE OU LOCAL	
OPH77	67LAG0506 27/12/2017	Entrée	
ELEMENT	DESCRIPTIF DU LABORATOIRE	DATE DE PRELEVEMENT	NOM DE L'OPERATEUR
Dalle de sol	Dalle dure cassante beige	27/12/2017	BEDEL Gaetan
LOCALISATION		RESULTAT	
Sol		Fr2:Amiante non détecté

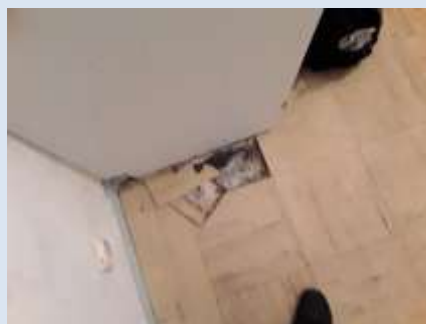
Cuisine		Dalle de sol	Colle bitumineuse noire + ragréage gris	Sol	67LAG0506P009	ZSO	DEGRADATION PARTIELLE	Fr1:Amiante détecté (Chrysotile)

PRELEVEMENT : 67LAG0506P009			
NOM DU CLIENT	NUMERO DU DOSSIER	PIECE OU LOCAL	
OPH77	67LAG0506 27/12/2017	Cuisine	
ELEMENT	DESCRIPTIF DU LABORATOIRE	DATE DE PRELEVEMENT	NOM DE L'OPERATEUR
Dalle de sol	Colle bitumineuse noire + ragréage gris non séparable	27/12/2017	BEDEL Gaetan
LOCALISATION		RESULTAT	
Sol		Fr1:Amiante détecté (Chrysotile)

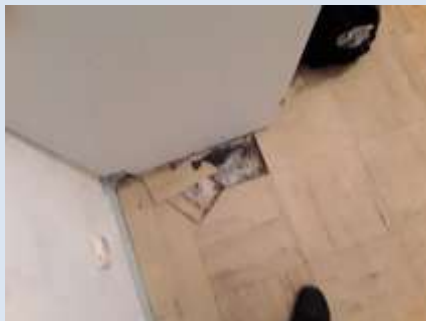
PRELEVEMENT : 67LAG0506P009

NOM DU CLIENT	NUMERO DU DOSSIER	PIECE OU LOCAL	
OPH77	67LAG0506 27/12/2017	Cuisine	
ELEMENT	DESCRIPTIF DU LABORATOIRE	DATE DE PRELEVEMENT	NOM DE L'OPERATEUR
Dalle de sol	Dalle dure cassante beige	27/12/2017	BEDEL Gaetan
LOCALISATION		RESULTAT	
Sol		Fr2:Amiante détecté (Chrysotile)

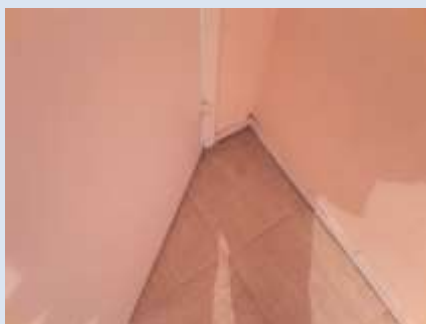
PRELEVEMENT : 67LAG0506P010

NOM DU CLIENT	NUMERO DU DOSSIER	PIECE OU LOCAL	
OPH77	67LAG0506 27/12/2017	Chambre	
ELEMENT	DESCRIPTIF DU LABORATOIRE	DATE DE PRELEVEMENT	NOM DE L'OPERATEUR
Dalle de sol	Revêtement souple beige + colle polymère jaune non séparable + peinture non séparable + ragréage gris non séparable	27/12/2017	BEDEL Gaetan
LOCALISATION		RESULTAT	
Sol		Amiante non détecté

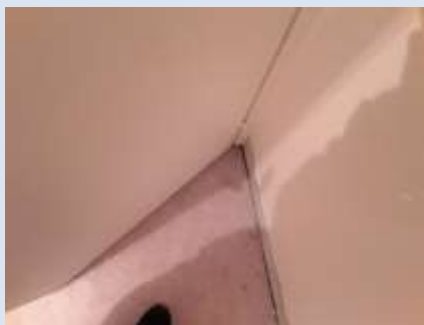
PRELEVEMENT : 67LAG0506P011			
NOM DU CLIENT	NUMERO DU DOSSIER	PIECE OU LOCAL	
OPH77	67LAG0506 27/12/2017	Salle de bains et WC	
ELEMENT	DESCRIPTIF DU LABORATOIRE	DATE DE PRELEVEMENT	NOM DE L'OPERATEUR
Revêtement souple	Colle bitumineuse noire + peinture non séparable	27/12/2017	BEDEL Gaetan
LOCALISATION		RESULTAT	
Sol		Fr2:Amiante détecté (Chrysotile)

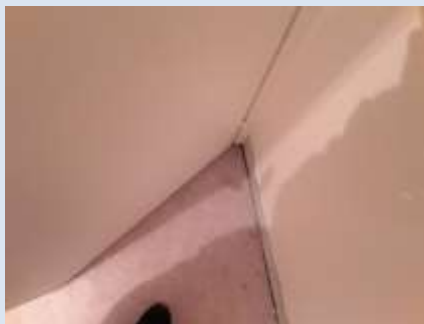
PRELEVEMENT : 67LAG0506P011			
NOM DU CLIENT	NUMERO DU DOSSIER	PIECE OU LOCAL	
OPH77	67LAG0506 27/12/2017	Salle de bains et WC	
ELEMENT	DESCRIPTIF DU LABORATOIRE	DATE DE PRELEVEMENT	NOM DE L'OPERATEUR
Revêtement souple	Revêtement souple beige	27/12/2017	BEDEL Gaetan
LOCALISATION		RESULTAT	
Sol		Fr1:Amiante non détecté

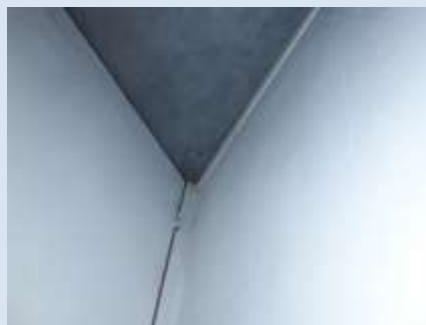
**PRELEVEMENT : 67LAG0506P012**

NOM DU CLIENT	NUMERO DU DOSSIER	PIECE OU LOCAL	
OPH77	67LAG0506 27/12/2017	Cellier	
ELEMENT	DESCRIPTIF DU LABORATOIRE	DATE DE PRELEVEMENT	NOM DE L'OPERATEUR
Revêtement souple	Revêtement souple gris + colle polymère jaune en faible quantité non séparable + peinture en faible quantité non séparable + ragréage gris en faible quantité non séparable	27/12/2017	BEDEL Gaetan
LOCALISATION		RESULTAT	
Sol		Amiante non détecté

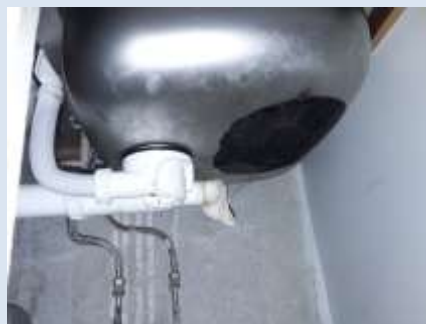
**PRELEVEMENT : 67LAG0506P013**

NOM DU CLIENT	NUMERO DU DOSSIER	PIECE OU LOCAL	
OPH77	67LAG0506 27/12/2017	Cuisine	
ELEMENT	DESCRIPTIF DU LABORATOIRE	DATE DE PRELEVEMENT	NOM DE L'OPERATEUR
Revêtement bitumineux	Matériau bitumineux noir	27/12/2017	BEDEL Gaetan
LOCALISATION		RESULTAT	
Sous évier		Amiante non détecté
