Rapport de mission de repérage des matériaux et produits contenant de l'amiante avant réalisation de travaux

Norme NF X 46-020 V .2017

45 RUE LAVOISIER

LOGEMENT 6
77000 MELUN

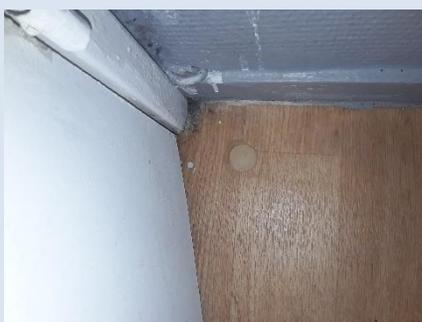
PRELEVEMENT : 67LAG0606P001			
NOM DU CLIENT	NUMERO DU DOSSIER		PIECE OU LOCAL
OPH77	67LAG0606 05/06/2019		Séjour (R+6)
ELEMENT	DESCRIPTIF DU LABORATOIRE	DATE DE PRELEVEMENT	NOM DE L'OPERATEUR
Colle	Revêtement souple beige	05/06/2019	BENAOUDA Mostefa
LOCALISATION		RESULTAT	
Sol		Fr1:Amiante non détecté

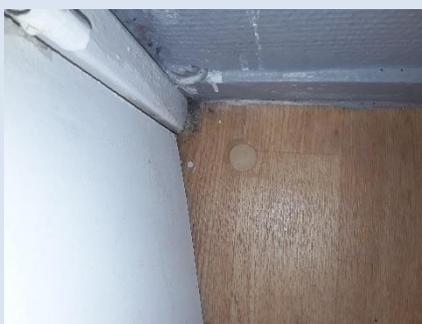
PRELEVEMENT : 67LAG0606P001			
NOM DU CLIENT	NUMERO DU DOSSIER		PIECE OU LOCAL
OPH77	67LAG0606 05/06/2019		Séjour (R+6)
ELEMENT	DESCRIPTIF DU LABORATOIRE	DATE DE PRELEVEMENT	NOM DE L'OPERATEUR
Colle	Ragréage gris + sous couche de ragréage blanche non séparable	05/06/2019	BENAOUDA Mostefa
LOCALISATION		RESULTAT	
Sol		Fr2:Amiante non détecté

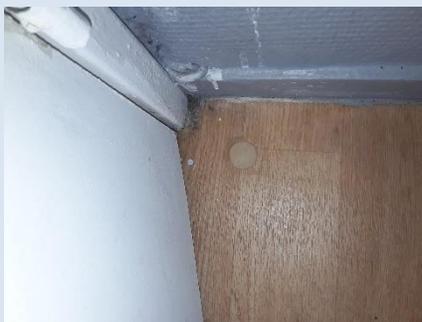
PRELEVEMENT : 67LAG0606P001			
NOM DU CLIENT	NUMERO DU DOSSIER	PIECE OU LOCAL	
OPH77	67LAG0606 05/06/2019	Séjour (R+6)	
ELEMENT	DESCRIPTIF DU LABORATOIRE	DATE DE PRELEVEMENT	NOM DE L'OPERATEUR
Colle	Colle polymère jaune non séparable + colle bitumineuse noire	05/06/2019	BENAOUDA Mostefa
LOCALISATION		RESULTAT	
Sol		Fr3:Amiante détecté (Chrysotile)

* Colle polymère jaune non séparable + colle bitumineuse noire	MOLP	1	19/06/2019	Présence de fibres d'amiante / Chrysotile
Réf dossier client : 67LAG0606-01 - 45 RUE LAVOISIER 77000 MELUN Réf échantillon client : 67LAG0606P002 / LOGEMENTS COLLECTIFS - - - / Cuisine Sol Colle				Réf échantillon ITGA : IT071906-25458 Description ITGA : Revêtement souple beige / Colle polymère jaune / Dalle dure cassante beige / Colle bitumineuse noire / Ragréage gris / Sous couche de ragréage beige / Matériau compact gris hétérogène

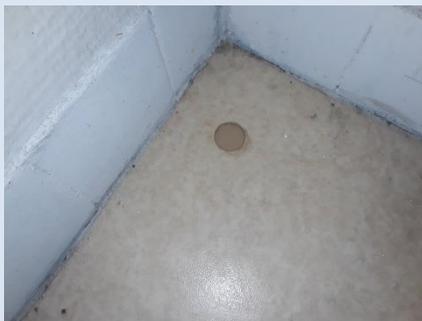
PRELEVEMENT : 67LAG0606P002			
NOM DU CLIENT	NUMERO DU DOSSIER	PIECE OU LOCAL	
OPH77	67LAG0606 05/06/2019	Cuisine (R+6)	
ELEMENT	DESCRIPTIF DU LABORATOIRE	DATE DE PRELEVEMENT	NOM DE L'OPERATEUR
Colle	Revêtement souple beige	05/06/2019	BENAOUDA Mostefa
LOCALISATION		RESULTAT	
Sol		Fr1:Amiante non détecté

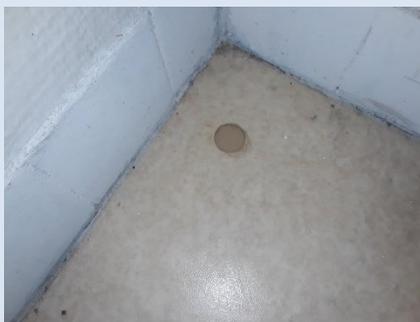
PRELEVEMENT : 67LAG0606P002			
NOM DU CLIENT	NUMERO DU DOSSIER	PIECE OU LOCAL	
OPH77	67LAG0606 05/06/2019	Cuisine (R+6)	
ELEMENT	DESCRIPTIF DU LABORATOIRE	DATE DE PRELEVEMENT	NOM DE L'OPERATEUR
Colle	Colle polymère jaune non séparable + dalle dure cassante beige	05/06/2019	BENAOUDA Mostefa
LOCALISATION		RESULTAT	
Sol		Fr2:Amiante détecté (Chrysotile)

* Revêtement souple beige	META (1)	1	20/06/2019	Amiante non détecté / -
* Colle polymère jaune non séparable + dalle dure cassante beige	META (2)	1	20/06/2019	Présence de fibres d'amiante / Chrysotile

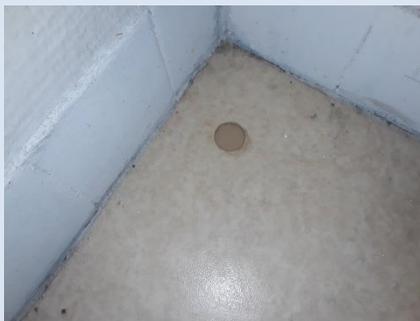
PRELEVEMENT : 67LAG0606P002			
NOM DU CLIENT	NUMERO DU DOSSIER	PIECE OU LOCAL	
OPH77	67LAG0606 05/06/2019	Cuisine (R+6)	
ELEMENT	DESCRIPTIF DU LABORATOIRE	DATE DE PRELEVEMENT	NOM DE L'OPERATEUR
Colle	Colle bitumineuse noire	05/06/2019	BENAOUDA Mostefa
LOCALISATION		RESULTAT	
Sol		Fr3:Amiante détecté (Chrysotile)

* Colle bitumineuse noire	MOLP	1	19/06/2019	Présence de fibres d'amiante / Chrysotile
* Ragréage gris non séparable + sous couche de ragréage beige non séparable + matériau compact gris hétérogène	META (1)	2	20/06/2019	Amiante non détecté / -

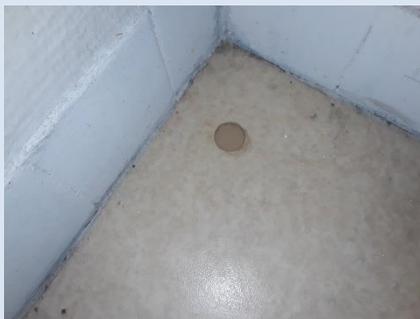
PRELEVEMENT : 67LAG0606P002			
NOM DU CLIENT	NUMERO DU DOSSIER	PIECE OU LOCAL	
OPH77	67LAG0606 05/06/2019	Cuisine (R+6)	
ELEMENT	DESCRIPTIF DU LABORATOIRE	DATE DE PRELEVEMENT	NOM DE L'OPERATEUR
Colle	Ragréage gris non séparable + sous couche de ragréage beige non séparable + matériau compact gris hétérogène	05/06/2019	BENAOUDA Mostefa
LOCALISATION		RESULTAT	
Sol		Fr4:Amiante non détecté

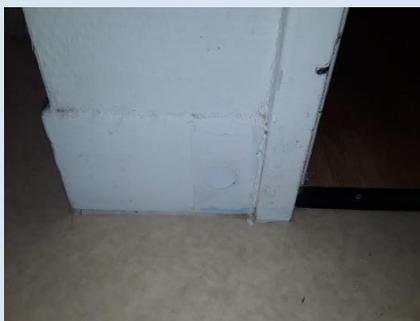
PRELEVEMENT : 67LAG0606P003			
NOM DU CLIENT	NUMERO DU DOSSIER	PIECE OU LOCAL	
OPH77	67LAG0606 05/06/2019	Cuisine (R+6)	
ELEMENT	DESCRIPTIF DU LABORATOIRE	DATE DE PRELEVEMENT	NOM DE L'OPERATEUR
Colle plinthe	Colle beige	05/06/2019	BENAOUDA Mostefa
LOCALISATION		RESULTAT	
Plinthe basse		Fr1:Amiante non détecté

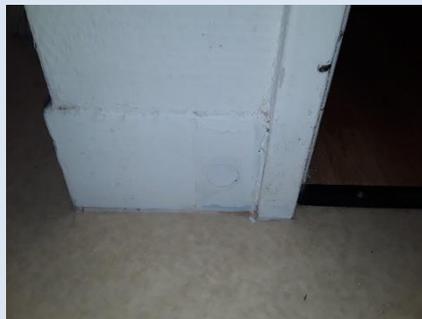
PRELEVEMENT : 67LAG0606P003			
NOM DU CLIENT	NUMERO DU DOSSIER		PIECE OU LOCAL
OPH77	67LAG0606 05/06/2019		Cuisine (R+6)
ELEMENT	DESCRIPTIF DU LABORATOIRE	DATE DE PRELEVEMENT	NOM DE L'OPERATEUR
Colle plinthe	Couche plâtreuse blanche	05/06/2019	BENAOUDA Mostefa
LOCALISATION		RESULTAT	
Plinthe basse		Fr2:Amiante non détecté

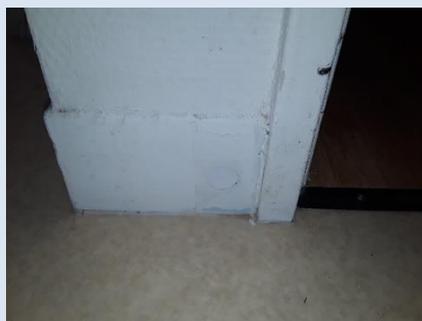
PRELEVEMENT : 67LAG0606P003			
NOM DU CLIENT	NUMERO DU DOSSIER		PIECE OU LOCAL
OPH77	67LAG0606 05/06/2019		Cuisine (R+6)
ELEMENT	DESCRIPTIF DU LABORATOIRE	DATE DE PRELEVEMENT	NOM DE L'OPERATEUR
Colle plinthe	Carrelage	05/06/2019	BENAOUDA Mostefa
LOCALISATION		RESULTAT	
Plinthe basse		Fr3:Amiante non détecté

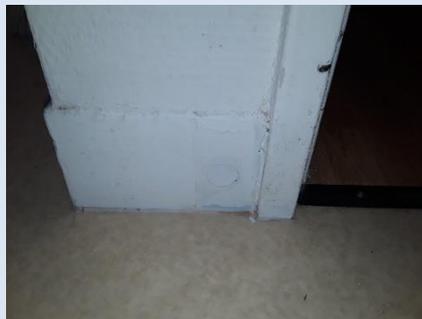
PRELEVEMENT : 67LAG0606P003			
NOM DU CLIENT	NUMERO DU DOSSIER		PIECE OU LOCAL
OPH77	67LAG0606 05/06/2019		Cuisine (R+6)
ELEMENT	DESCRIPTIF DU LABORATOIRE	DATE DE PRELEVEMENT	NOM DE L'OPERATEUR
Colle plinthe	Peinture	05/06/2019	BENAOUDA Mostefa
LOCALISATION		RESULTAT	
Plinthe basse		Fr4:Amiante non détecté
