Rapport de repérage des matériaux et produits contenant de l'amiante avant réalisation de travaux dans un immeuble bâti

2
45 RUE LAVOISIER
77000 MELUN

Date du rapport : 04/08/2020

Référence du dossier : Diffus OPH77

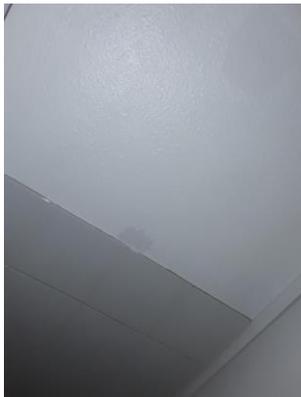
Identification : P002
Pièce et étage : WC R+8
Localisation : Mur B
Parties d'ouvrages ou de composants : Murs et cloisons maçonnés (Enduits à base de ciment projetés, lissés ou talochés)
Descriptif Laboratoire : Peintures multiples en vrac non séparable + matériau blanc en vrac non séparable
Résultat (justification) : Amiante non détectée (RESULTAT ANALYSE)

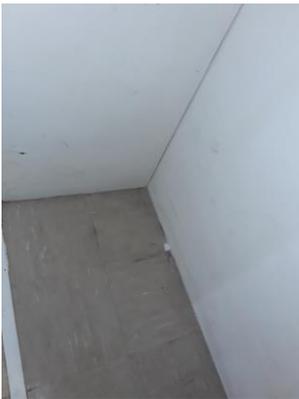
Identification : P007 (Fr1)
Pièce et étage : Placard 2 R+8
Localisation : Sol
Parties d'ouvrages ou de composants : Revêtements de sols (Dalles de sol)
Descriptif Laboratoire : Revêtement bicouche souple beige et rouge
Résultat (justification) : Amiante non détectée (RESULTAT ANALYSE)

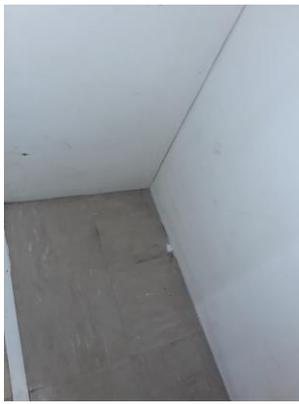
Identification : P007 (Fr2)
Pièce et étage : Placard 2 R+8
Localisation : Sol
Parties d'ouvrages ou de composants : Revêtements de sols (Dalles de sol)
Descriptif Laboratoire : Colle polymère jaune avec couche en mousse
Résultat (justification) : Amiante non détectée (RESULTAT ANALYSE)

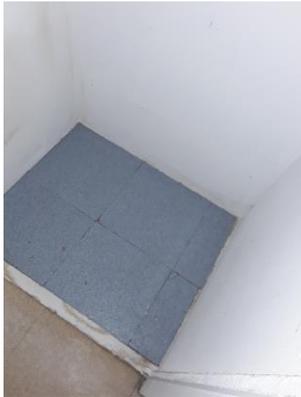
Identification : P008 (Fr1)
Pièce et étage : Placard 1 R+8
Localisation : Sol
Parties d'ouvrages ou de composants : Revêtements de sols (Dalles de sol)
Descriptif Laboratoire : Revêtement cassant bleu + colle polymère incolore non séparable
Résultat (justification) : Amiante non détectée (RESULTAT ANALYSE)

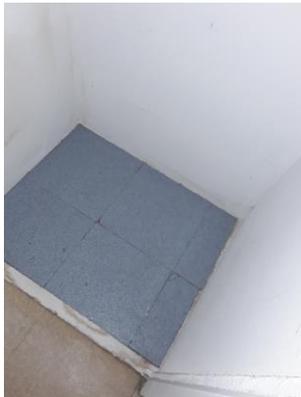
Identification : P008 (Fr2)
Pièce et étage : Placard 1 R+8
Localisation : Sol
Parties d'ouvrages ou de composants : Revêtements de sols (Dalles de sol)
Descriptif Laboratoire : Revêtement bicouche souple beige et rouge
Résultat (justification) : Amiante non détectée (RESULTAT ANALYSE)

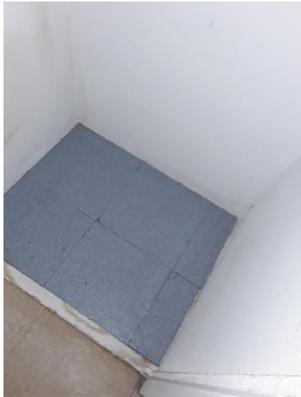
Identification : P008 (Fr3)
Pièce et étage : Placard 1 R+8
Localisation : Sol
Parties d'ouvrages ou de composants : Revêtements de sols (Dalles de sol)
Descriptif Laboratoire : Colle polymère jaune avec couche en mousse
Résultat (justification) : Amiante non détectée (RESULTAT ANALYSE)
