## Rapport de mission de repérage des matériaux et produits contenant de l'amiante avant réalisation de travaux

45 RUE LAVOISIER APPT. 804

MELUN

RAPPORT N° :	67LAG0804	Laboratoire d'Analyses :	ITGA
Repérage réalisé le :	10/01/2019	Adresse laboratoire :	3 RUE ARMAND HERPIN LACROIX - CS 46537 35065 RENNES CEDEX
Accompagnateur :		Numéro d'accréditation :	1-5967
Par :	Mickaël JULIEN	Organisme d'assurance professionnelle :	AXA France
N° certificat :	CPDI 4129	Adresse assurance :	313 Terrasses de l'Arche 92727 NANTERRE CEDEX
Date d'obtention :	01/01/2017	N° de contrat d'assurance :	10158549604
Organisme certificateur	I.CERT Parc Edonia - Bâtiment G - Rue de la Terre Victoria - 35760 SAINT-GREGOIRE	Date de validité :	31/12/2019

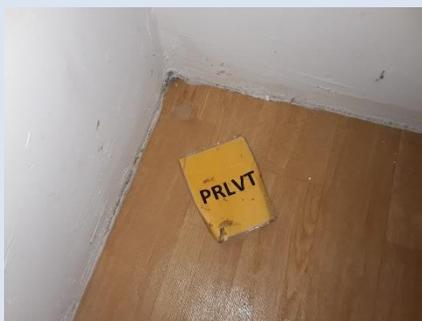
PRELEVEMENT : 67LAG0804P003			
NOM DU CLIENT	NUMERO DU DOSSIER		PIECE OU LOCAL
OPH77	67LAG0804 10/01/2019		Cuisine (RC)
ELEMENT	DESCRIPTIF DU LABORATOIRE	DATE DE PRELEVEMENT	NOM DE L'OPERATEUR
Enduit	Enduit plâtreux blanc en vrac + peinture non séparable + toile fibreuse blanche non séparable	10/01/2019	JULIEN Mickaël
LOCALISATION		RESULTAT	
Mur A		Amiante non détecté

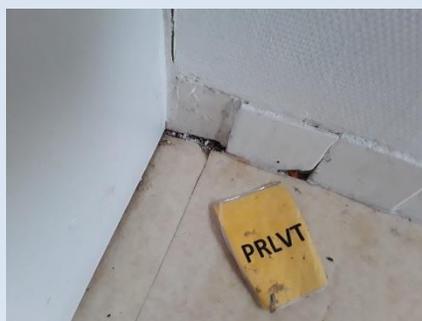
PRELEVEMENT : 67LAG0804P004			
NOM DU CLIENT	NUMERO DU DOSSIER		PIECE OU LOCAL
OPH77	67LAG0804 10/01/2019		WC (RC)
ELEMENT	DESCRIPTIF DU LABORATOIRE	DATE DE PRELEVEMENT	NOM DE L'OPERATEUR
Enduit béton	Enduit plâtreux blanc en faible quantité en vrac + peinture en faible quantité non séparable	10/01/2019	JULIEN Mickaël
LOCALISATION		RESULTAT	
Plafond		Amiante non détecté

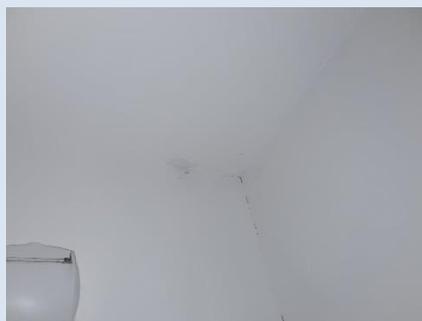
NOM DU CLIENT	NUMERO DU DOSSIER	PIECE OU LOCAL	
OPH77	67LAG0804 10/01/2019	Salle de bains (RC)	
ELEMENT	DESCRIPTIF DU LABORATOIRE	DATE DE PRELEVEMENT	NOM DE L'OPERATEUR
Enduit béton	Peintures multiples en vrac avec poussières	10/01/2019	JULIEN Mickaël
LOCALISATION		RESULTAT	
Mur A		Amiante non détecté

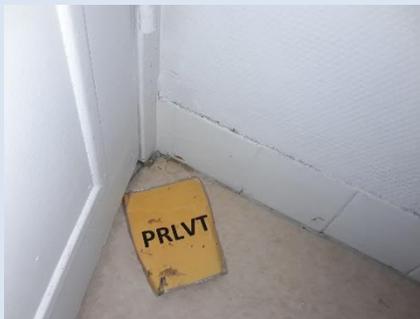
NOM DU CLIENT	NUMERO DU DOSSIER	PIECE OU LOCAL	
OPH77	67LAG0804 10/01/2019	Chambre 1 (RC)	
ELEMENT	DESCRIPTIF DU LABORATOIRE	DATE DE PRELEVEMENT	NOM DE L'OPERATEUR
Enduit béton	Enduit plâtreux blanc en faible quantité en vrac + peinture en faible quantité non séparable + carton en faible quantité non séparable	10/01/2019	JULIEN Mickaël
LOCALISATION		RESULTAT	
Plafond		Amiante non détecté

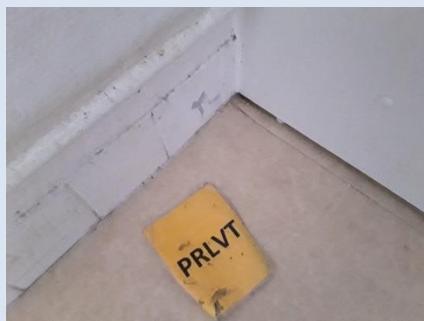
PRELEVEMENT : 67LAG0804P009			
NOM DU CLIENT	NUMERO DU DOSSIER	PIECE OU LOCAL	
OPH77	67LAG0804 10/01/2019	Chambre 2 (RC)	
ELEMENT	DESCRIPTIF DU LABORATOIRE	DATE DE PRELEVEMENT	NOM DE L'OPERATEUR
Enduit	Enduit plâtreux blanc en vrac + peintures multiples en faible quantité non séparable + carton non séparable	10/01/2019	JULIEN Mickaël
LOCALISATION		RESULTAT	
Mur A		Amiante non détecté
