## Rapport de mission de repérage des matériaux et produits contenant de l'amiante avant réalisation de travaux

Norme NF X 46-020 V .2017

45 Rue Lavoisier - Logement 1 - R+9

77000 MELUN

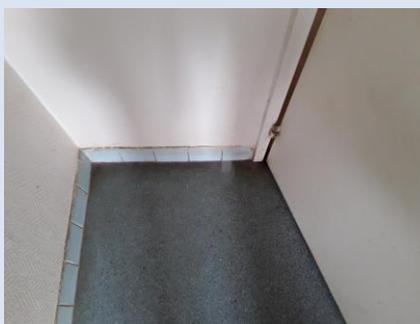
PRELEVEMENT : 67LAG0901P001			
NOM DU CLIENT	NUMERO DU DOSSIER	PIECE OU LOCAL	
HABITAT 77-OPH DE SEINE ET MARNE	67LAG0901 26/11/2019	Cuisine (R+9)	
ELEMENT	DESCRIPTIF DU LABORATOIRE	DATE DE PRELEVEMENT	NOM DE L'OPERATEUR
Revêtement souple	Revêtement souple vert	26/11/2019	RHENZOUR Abdessamad
LOCALISATION		RESULTAT	
Sol		Fr1:Amiante non détecté

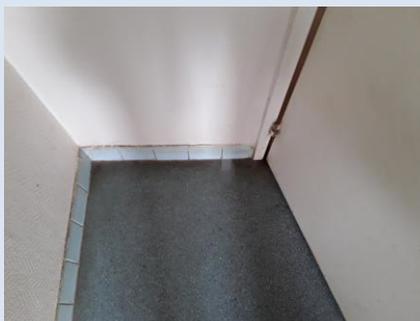
PRELEVEMENT : 67LAG0901P001			
NOM DU CLIENT	NUMERO DU DOSSIER	PIECE OU LOCAL	
HABITAT 77-OPH DE SEINE ET MARNE	67LAG0901 26/11/2019	Cuisine (R+9)	
ELEMENT	DESCRIPTIF DU LABORATOIRE	DATE DE PRELEVEMENT	NOM DE L'OPERATEUR
Revêtement souple	Colle polymère jaune avec poussières non séparable + ragréage rose	26/11/2019	RHENZOUR Abdessamad
LOCALISATION		RESULTAT	
Sol		Fr2:Amiante non détecté

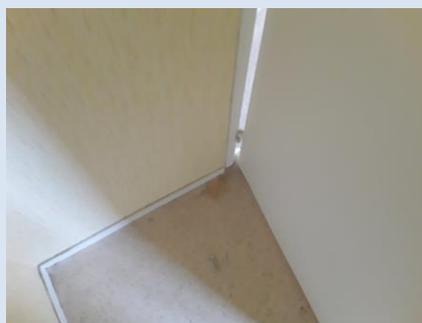
PRELEVEMENT : 67LAG0901P002			
NOM DU CLIENT	NUMERO DU DOSSIER	PIECE OU LOCAL	
HABITAT 77-OPH DE SEINE ET MARNE	67LAG0901 26/11/2019	Chambre 1 (R+9)	
ELEMENT	DESCRIPTIF DU LABORATOIRE	DATE DE PRELEVEMENT	NOM DE L'OPERATEUR
Revêtement souple	Revêtement souple beige + colle polymère jaune avec poussières non séparable + peinture non séparable	26/11/2019	RHENZOUR Abdessamad
LOCALISATION		RESULTAT	
Sol		Fr1:Amiante non détecté

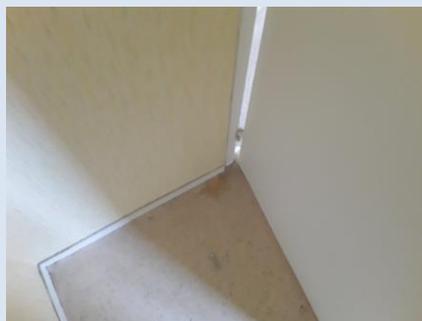
PRELEVEMENT : 67LAG0901P002			
NOM DU CLIENT	NUMERO DU DOSSIER	PIECE OU LOCAL	
HABITAT 77-OPH DE SEINE ET MARNE	67LAG0901 26/11/2019	Chambre 1 (R+9)	
ELEMENT	DESCRIPTIF DU LABORATOIRE	DATE DE PRELEVEMENT	NOM DE L'OPERATEUR
Revêtement souple	Revêtement souple gris	26/11/2019	RHENZOUR Abdessamad
LOCALISATION		RESULTAT	
Sol		Fr2:Amiante non détecté

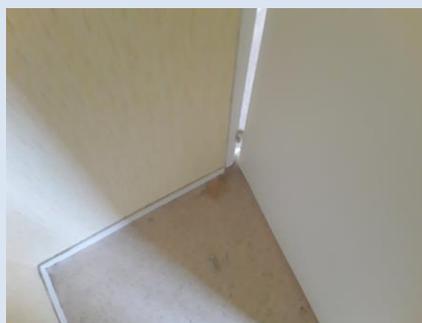
PRELEVEMENT : 67LAG0901P002			
NOM DU CLIENT	NUMERO DU DOSSIER	PIECE OU LOCAL	
HABITAT 77-OPH DE SEINE ET MARNE	67LAG0901 26/11/2019	Chambre 1 (R+9)	
ELEMENT	DESCRIPTIF DU LABORATOIRE	DATE DE PRELEVEMENT	NOM DE L'OPERATEUR
Revêtement souple	Colle polymère jaune non séparable + ragréage rose + ragréage gris non séparable + matériau blanc en faible quantité non séparable	26/11/2019	RHENZOUR Abdessamad
LOCALISATION		RESULTAT	
Sol		Fr3:Amiante non détecté

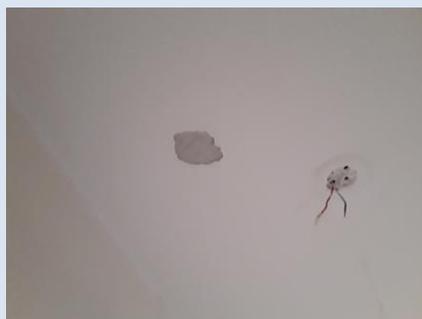
PRELEVEMENT : 67LAG0901P003			
NOM DU CLIENT	NUMERO DU DOSSIER	PIECE OU LOCAL	
HABITAT 77-OPH DE SEINE ET MARNE	67LAG0901 26/11/2019	Dégagement (R+9)	
ELEMENT	DESCRIPTIF DU LABORATOIRE	DATE DE PRELEVEMENT	NOM DE L'OPERATEUR
Enduit / Peinture béton	Peinture non séparable + enduit plâtreux blanc en vrac	26/11/2019	RHENZOUR Abdessamad
LOCALISATION		RESULTAT	
Plafond		Amiante non détecté

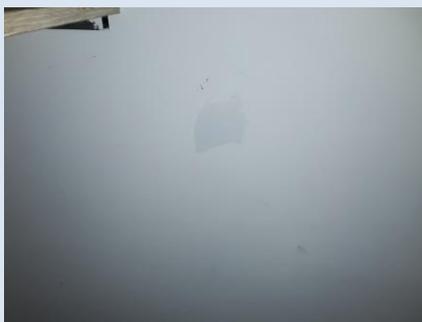
PRELEVEMENT : 67LAG0901P004			
NOM DU CLIENT	NUMERO DU DOSSIER	PIECE OU LOCAL	
HABITAT 77-OPH DE SEINE ET MARNE	67LAG0901 26/11/2019	Cellier (R+9)	
ELEMENT	DESCRIPTIF DU LABORATOIRE	DATE DE PRELEVEMENT	NOM DE L'OPERATEUR
Enduit / Peinture béton	Peinture non séparable + enduit plâtreux blanc en vrac	26/11/2019	RHENZOUR Abdessamad
LOCALISATION		RESULTAT	
Mur C		Amiante non détecté	
EMPLACEMENT

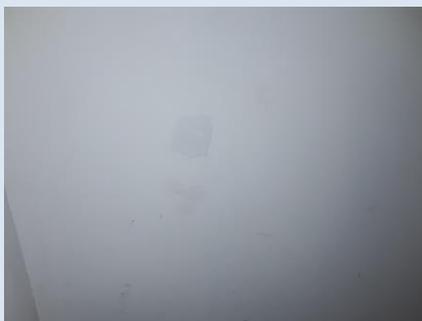
PRELEVEMENT : 67LAG0901P005			
NOM DU CLIENT	NUMERO DU DOSSIER	PIECE OU LOCAL	
HABITAT 77-OPH DE SEINE ET MARNE	67LAG0901 26/11/2019	Cellier (R+9)	
ELEMENT	DESCRIPTIF DU LABORATOIRE	DATE DE PRELEVEMENT	NOM DE L'OPERATEUR
Enduit / Peinture	Peinture non séparable + enduit plâtreux blanc en vrac	26/11/2019	RHENZOUR Abdessamad
LOCALISATION		RESULTAT	
Mur A		Amiante non détecté	
EMPLACEMENT

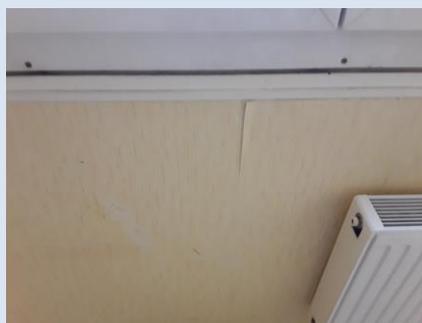
PRELEVEMENT : 67LAG0901P006			
NOM DU CLIENT	NUMERO DU DOSSIER	PIECE OU LOCAL	
HABITAT 77-OPH DE SEINE ET MARNE	67LAG0901 26/11/2019	Chambre 2 (R+9)	
ELEMENT	DESCRIPTIF DU LABORATOIRE	DATE DE PRELEVEMENT	NOM DE L'OPERATEUR
Enduit / Peinture béton	Papier non séparable + enduit plâtreux blanc en vrac + matériau gris en faible quantité en vrac non séparable	26/11/2019	RHENZOUR Abdessamad
LOCALISATION		RESULTAT	
Mur C		Amiante non détecté

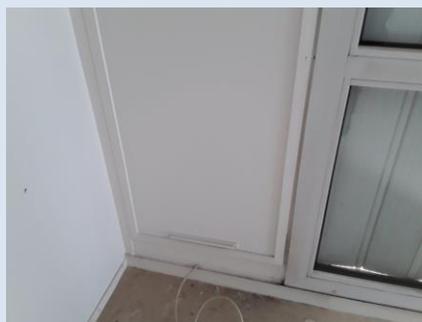
PIECE	ETAGE	ELEMENTS	DESCRIPTIF LABORATOIRE	Echantillon	REPERAGE	ETAT	RESULTAT
Séjour / Salon	R+9	Plaque plane Amiantement	Peinture non séparable + fibrociment gris avec fibres visibles	67LAG0901P007	Mur C	BON ETAT	Amiante détecté (Chrysotile)

PRELEVEMENT : 67LAG0901P007			
NOM DU CLIENT	NUMERO DU DOSSIER	PIECE OU LOCAL	
HABITAT 77-OPH DE SEINE ET MARNE	67LAG0901 26/11/2019	Séjour / Salon (R+9)	
ELEMENT	DESCRIPTIF DU LABORATOIRE	DATE DE PRELEVEMENT	NOM DE L'OPERATEUR
Plaque plane Amiante ciment	Peinture non séparable + fibrociment gris avec fibres visibles	26/11/2019	RHENZOUR Abdessamad
LOCALISATION		RESULTAT	
Mur C		Amiante détecté (Chrysotile)

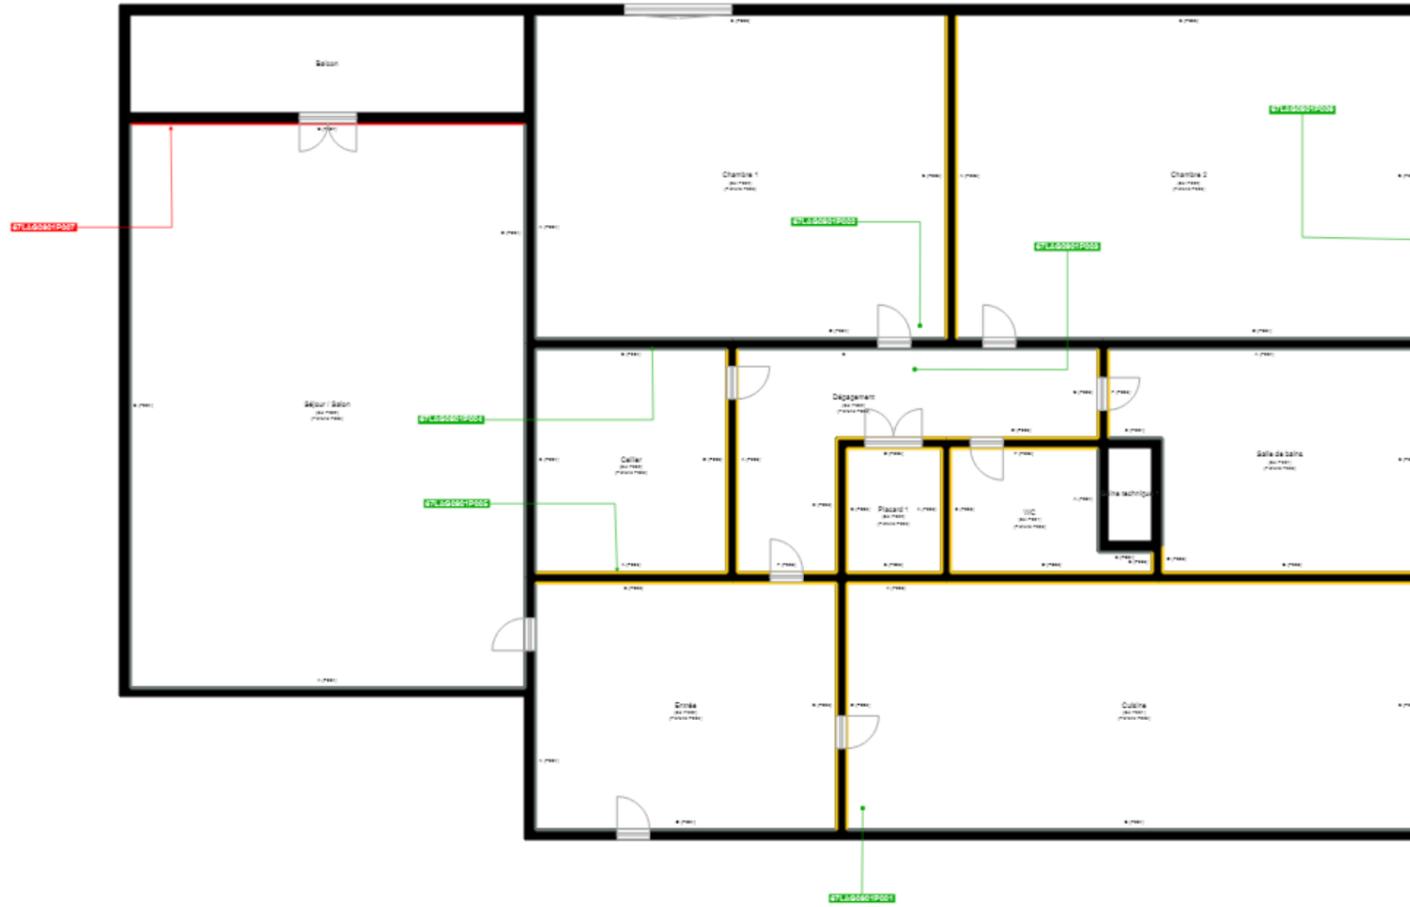
<b>PLANCHE DE REPÉRAGE</b>	Zone : R+9	Vue de dessus
Auteur : RHENZOUR Abdessamad	Bien : 67LAG0901 - 45 Rue Lavoisier - Logement 1 - R+9 77000 MELUN	Chaque support/équipement identifié a fait l'objet d'un sondage par le technicien
