Rapport de mission de repérage des matériaux et produits contenant de l'amiante avant réalisation de travaux

R. 4412-97 modifié par le décret 2012-639 du 4 mai 2012
Norme NF X 46-020

45 RUE LAVOISIER APT 6 9EME ETAGE

RAPPORT N° :	OPH77 67LAG0906	Date d'émission du rapport :	19/07/2017
Le repérage a été réalisé le :	04/07/2017	Accompagnateur :	
Par :	AurÃ©lien JAGER	Laboratoire d'Analyses :	ITGA
N° certificat de qualification :	CPDI4311	Adresse laboratoire :	3 RUE ARMAND HERPIN LACROIX - CS 46537 35065 RENNES CEDEX
Date d'obtention :	21/03/2017	Numéro d'accréditation :	1-5967
Le présent rapport est établi par une personne dont les compétences sont certifiées par :	I.CERT Parc Edonia - Bâtiment G - Rue de la Terre Victoria - 35760 SAINT-GREGOIRE	Organisme d'assurance professionnelle :	ALLIANZ
		Adresse assurance :	Direction Opérations Entreprises 5C Esplanade Charles de Gaulle 33081 BORDEAUX CEDEX
		N° de contrat d'assurance :	55897385
		Date de validité :	31/12/2017

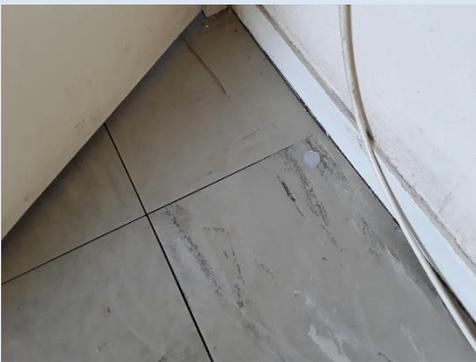
PRELEVEMENT : 67LAG0906P002		
NOM DU CLIENT	NUMERO DU DOSSIER	PIECE OU LOCAL
OPH77	67LAG0906 04/07/2017	Séjour
MATERIAU	DATE DE PRELEVEMENT	NOM DE L'OPERATEUR
Matériau compact gris	04/07/2017	JAGER Aurélien
LOCALISATION		RESULTAT
Sol		Fr3:Amiante non détecté
EMPLACEMENT

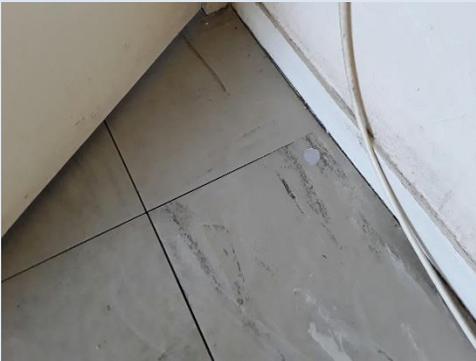
PRELEVEMENT : 67LAG0906P002		
NOM DU CLIENT	NUMERO DU DOSSIER	PIECE OU LOCAL
OPH77	67LAG0906 04/07/2017	Séjour
MATERIAU	DATE DE PRELEVEMENT	NOM DE L'OPERATEUR
Colle bitumineuse noire non séparable + ragréage gris non séparable + sous couche de ragréage beige non séparable	04/07/2017	JAGER Aurélien
LOCALISATION		RESULTAT
Sol		Fr2:Amiante détecté (Chrysotile)
EMPLACEMENT

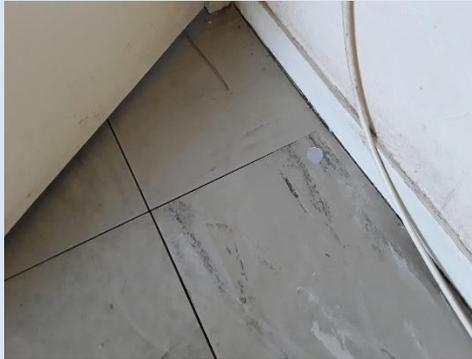
PRELEVEMENT : 67LAG0906P002		
NOM DU CLIENT	NUMERO DU DOSSIER	PIECE OU LOCAL
OPH77	67LAG0906 04/07/2017	Séjour
MATERIAU	DATE DE PRELEVEMENT	NOM DE L'OPERATEUR
Dalle dure cassante beige	04/07/2017	JAGER Aurélien
LOCALISATION		RESULTAT
Sol		Fr1:Amiante détecté (Chrysotile)

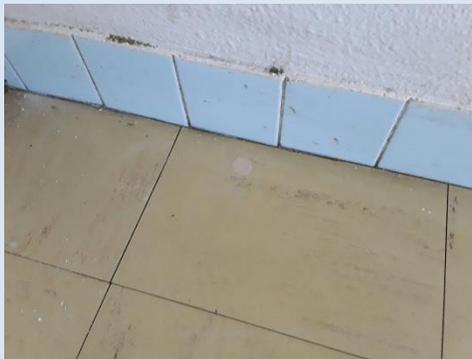
PRELEVEMENT : 67LAG0906P003		
NOM DU CLIENT	NUMERO DU DOSSIER	PIECE OU LOCAL
OPH77	67LAG0906 04/07/2017	Cuisine
MATERIAU	DATE DE PRELEVEMENT	NOM DE L'OPERATEUR
Colle bitumineuse noire	04/07/2017	JAGER Aurélien
LOCALISATION		RESULTAT
Sol		Fr2:Amiante détecté (Chrysotile)

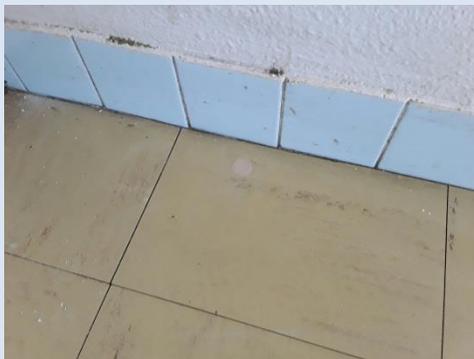
PRELEVEMENT : 67LAG0906P003		
NOM DU CLIENT	NUMERO DU DOSSIER	PIECE OU LOCAL
OPH77	67LAG0906 04/07/2017	Cuisine
MATERIAU	DATE DE PRELEVEMENT	NOM DE L'OPERATEUR
Dalle dure cassante jaune	04/07/2017	JAGER Aurélien
LOCALISATION		RESULTAT
Sol		Fr1:Amiante détecté (Chrysotile)

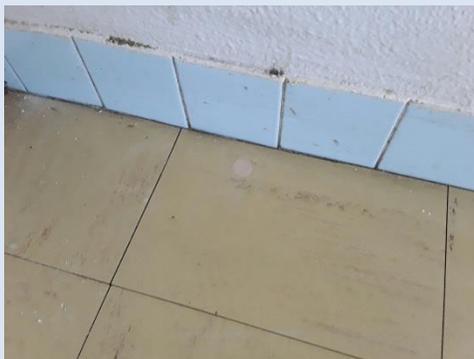
PRELEVEMENT : 67LAG0906P003		
NOM DU CLIENT	NUMERO DU DOSSIER	PIECE OU LOCAL
OPH77	67LAG0906 04/07/2017	Cuisine
MATERIAU	DATE DE PRELEVEMENT	NOM DE L'OPERATEUR
Ragréage gris + sous couche de ragréage blanche non séparable + matériau compact gris hétérogène	04/07/2017	JAGER Aurélien
LOCALISATION		RESULTAT
Sol		Fr3:Amiante non détecté

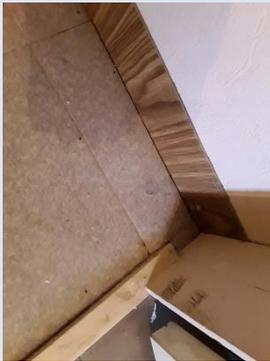
PRELEVEMENT : 67LAG0906P004		
NOM DU CLIENT	NUMERO DU DOSSIER	PIECE OU LOCAL
OPH77	67LAG0906 04/07/2017	Placard
MATERIAU	DATE DE PRELEVEMENT	NOM DE L'OPERATEUR
Revêtement souple gris + colle polymère jaune non séparable + ragréage gris + matériau compact gris hétérogène	04/07/2017	JAGER Aurélien
LOCALISATION		RESULTAT
Sol		Amiante non détecté
EMPLACEMENT

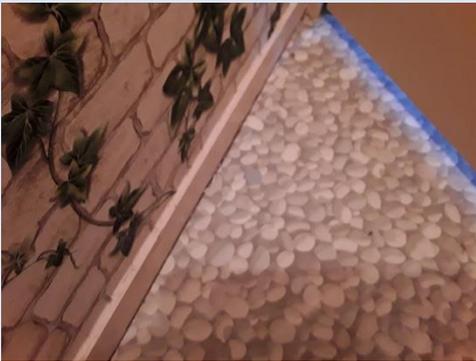
PRELEVEMENT : 67LAG0906P005		
NOM DU CLIENT	NUMERO DU DOSSIER	PIECE OU LOCAL
OPH77	67LAG0906 04/07/2017	Cellier
MATERIAU	DATE DE PRELEVEMENT	NOM DE L'OPERATEUR
Revêtement souple gris + colle polymère jaune en faible quantité non séparable + ragréage gris + sous couche de ragréage blanche non séparable + matériau compact gris hétérogène	04/07/2017	JAGER Aurélien
LOCALISATION		RESULTAT
Sol		Amiante non détecté
EMPLACEMENT

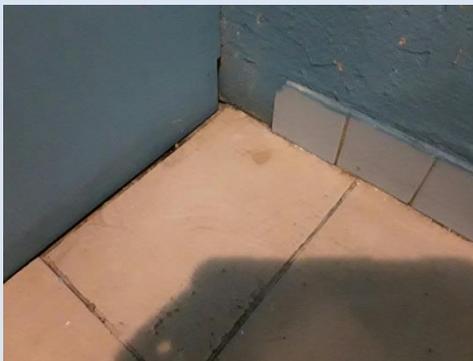
PRELEVEMENT : 67LAG0906P006		
NOM DU CLIENT	NUMERO DU DOSSIER	PIECE OU LOCAL
OPH77	67LAG0906 04/07/2017	Salle de bains
MATERIAU	DATE DE PRELEVEMENT	NOM DE L'OPERATEUR
Carrelage	04/07/2017	JAGER Aurélien
LOCALISATION		RESULTAT
Sol		Fr1:Amiante non détecté

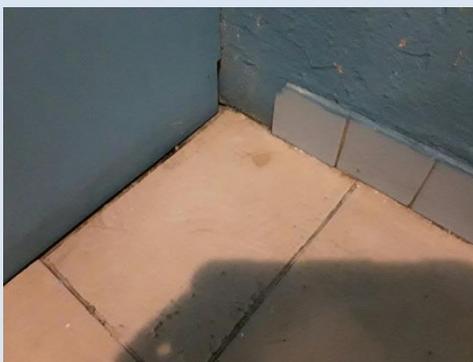
PRELEVEMENT : 67LAG0906P006		
NOM DU CLIENT	NUMERO DU DOSSIER	PIECE OU LOCAL
OPH77	67LAG0906 04/07/2017	Salle de bains
MATERIAU	DATE DE PRELEVEMENT	NOM DE L'OPERATEUR
Colle beige + couche plâtreuse blanche non séparable + matériau gris en vrac non séparable + colle bitumineuse noire en faible quantité non séparable	04/07/2017	JAGER Aurélien
LOCALISATION		RESULTAT
Sol		Fr2:Amiante détecté (Chrysotile)

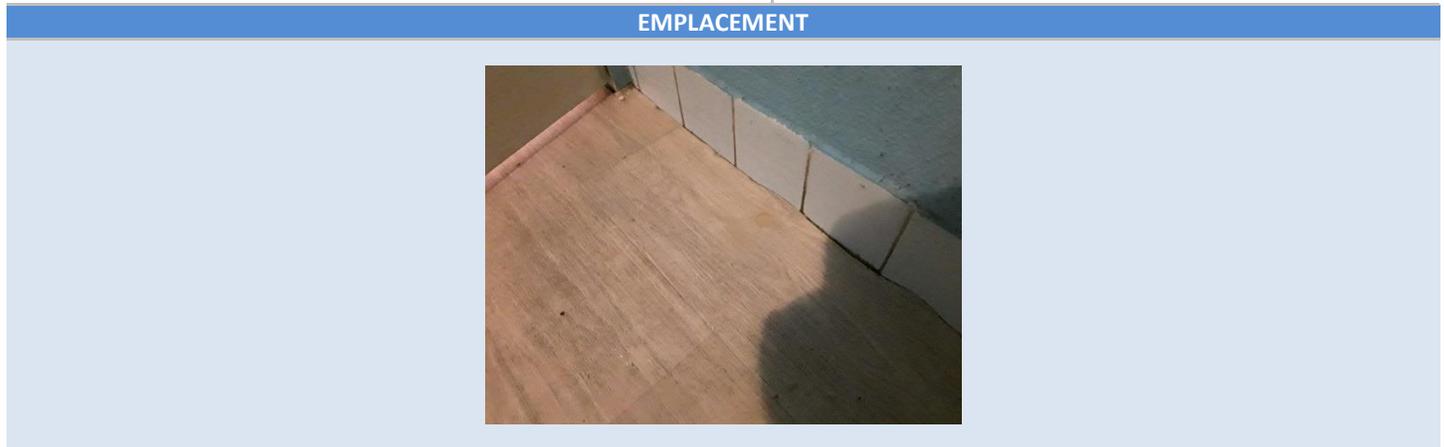
PRELEVEMENT : 67LAG0906P007		
NOM DU CLIENT	NUMERO DU DOSSIER	PIECE OU LOCAL
OPH77	67LAG0906 04/07/2017	Salle de Bains/WC
MATERIAU	DATE DE PRELEVEMENT	NOM DE L'OPERATEUR
Revêtement souple marron + ragréage gris + sous couche de ragréage blanche non séparable	04/07/2017	JAGER Aurélien
LOCALISATION		RESULTAT
Sol		Fr1:Amiante non détecté

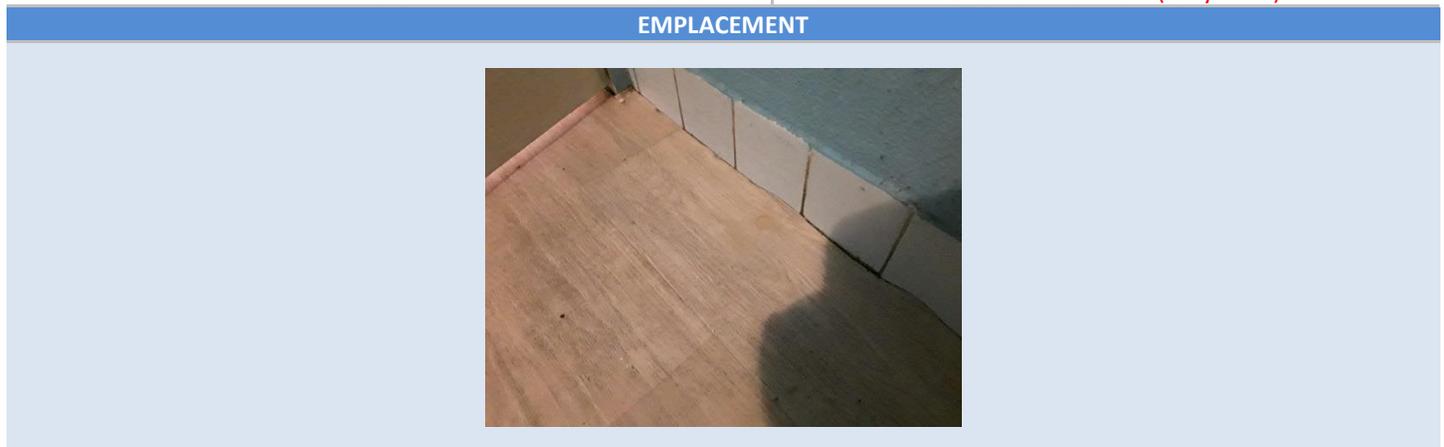
PRELEVEMENT : 67LAG0906P007		
NOM DU CLIENT	NUMERO DU DOSSIER	PIECE OU LOCAL
OPH77	67LAG0906 04/07/2017	Salle de Bains/WC
MATERIAU	DATE DE PRELEVEMENT	NOM DE L'OPERATEUR
Colle polymère jaune non séparable + colle bitumineuse noire + peinture non séparable	04/07/2017	JAGER Aurélien
LOCALISATION		RESULTAT
Sol		Fr2:Amiante détecté (Chrysotile)

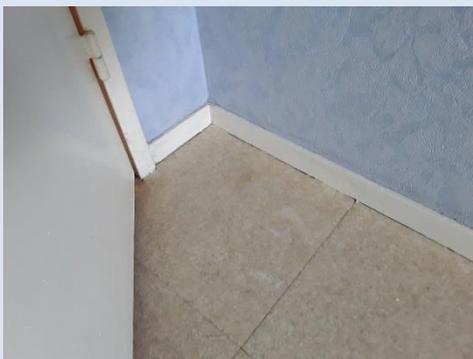
PRELEVEMENT : 67LAG0906P008		
NOM DU CLIENT	NUMERO DU DOSSIER	PIECE OU LOCAL
OPH77	67LAG0906 04/07/2017	Chambre 1
MATERIAU	DATE DE PRELEVEMENT	NOM DE L'OPERATEUR
Revêtement souple beige + colle polymère jaune non séparable + ragréage rose en vrac non séparable + sous couche de ragréage beige non séparable	04/07/2017	JAGER Aurélien
LOCALISATION	RESULTAT	
Sol	Amiante non détecté

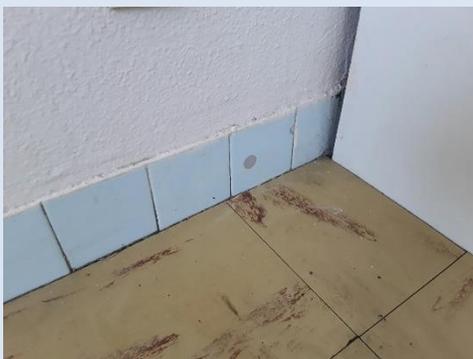
PRELEVEMENT : 67LAG0906P009		
NOM DU CLIENT	NUMERO DU DOSSIER	PIECE OU LOCAL
OPH77	67LAG0906 04/07/2017	Cuisine
MATERIAU	DATE DE PRELEVEMENT	NOM DE L'OPERATEUR
Colle beige + matériau gris hétérogène non séparable + couche plâtreuse blanche en faible quantité non séparable + carrelage	04/07/2017	JAGER Aurélien
LOCALISATION	RESULTAT	
Mur C	Amiante non détecté

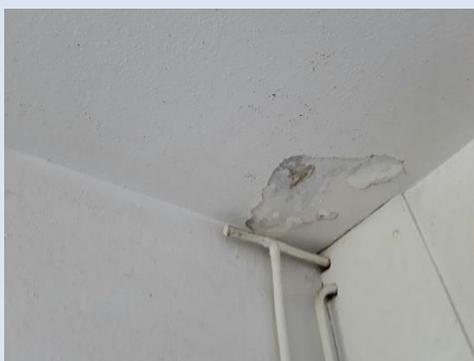
PRELEVEMENT : 67LAG0906P010		
NOM DU CLIENT	NUMERO DU DOSSIER	PIECE OU LOCAL
OPH77	67LAG0906 04/07/2017	Cuisine
MATERIAU	DATE DE PRELEVEMENT	NOM DE L'OPERATEUR
Enduit compact gris hétérogène + peinture non séparable	04/07/2017	JAGER Aurélien
LOCALISATION		RESULTAT
Plafond		Amiante non détecté

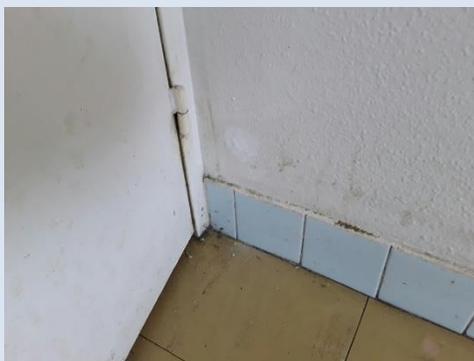
PRELEVEMENT : 67LAG0906P011		
NOM DU CLIENT	NUMERO DU DOSSIER	PIECE OU LOCAL
OPH77	67LAG0906 04/07/2017	Cuisine
MATERIAU	DATE DE PRELEVEMENT	NOM DE L'OPERATEUR
Enduit beige en vrac non séparable + matériau plâtreux blanc avec poussières non séparable + peintures multiples non séparable	04/07/2017	JAGER Aurélien
LOCALISATION		RESULTAT
Mur A		Amiante non détecté

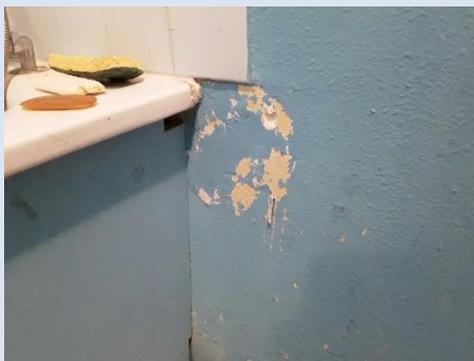
PRELEVEMENT : 67LAG0906P012		
NOM DU CLIENT	NUMERO DU DOSSIER	PIECE OU LOCAL
OPH77	67LAG0906 04/07/2017	Salle de Bains/WC
MATERIAU	DATE DE PRELEVEMENT	NOM DE L'OPERATEUR
Enduit plâtreux blanc en vrac non séparable + peintures multiples non séparable	04/07/2017	JAGER Aurélien
LOCALISATION		RESULTAT
Mur D		Amiante non détecté

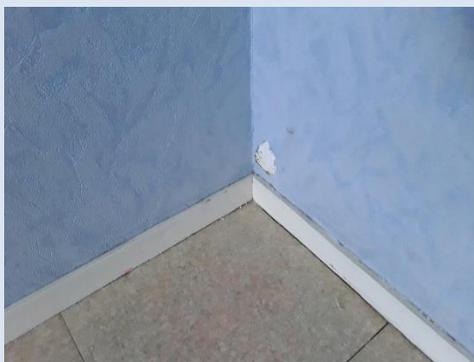
PRELEVEMENT : 67LAG0906P013		
NOM DU CLIENT	NUMERO DU DOSSIER	PIECE OU LOCAL
OPH77	67LAG0906 04/07/2017	Chambre 1
MATERIAU	DATE DE PRELEVEMENT	NOM DE L'OPERATEUR
Enduit plâtreux blanc en vrac non séparable + peinture non séparable + papier peint avec poussières non séparable	04/07/2017	JAGER Aurélien
LOCALISATION		RESULTAT
Mur D		Amiante non détecté

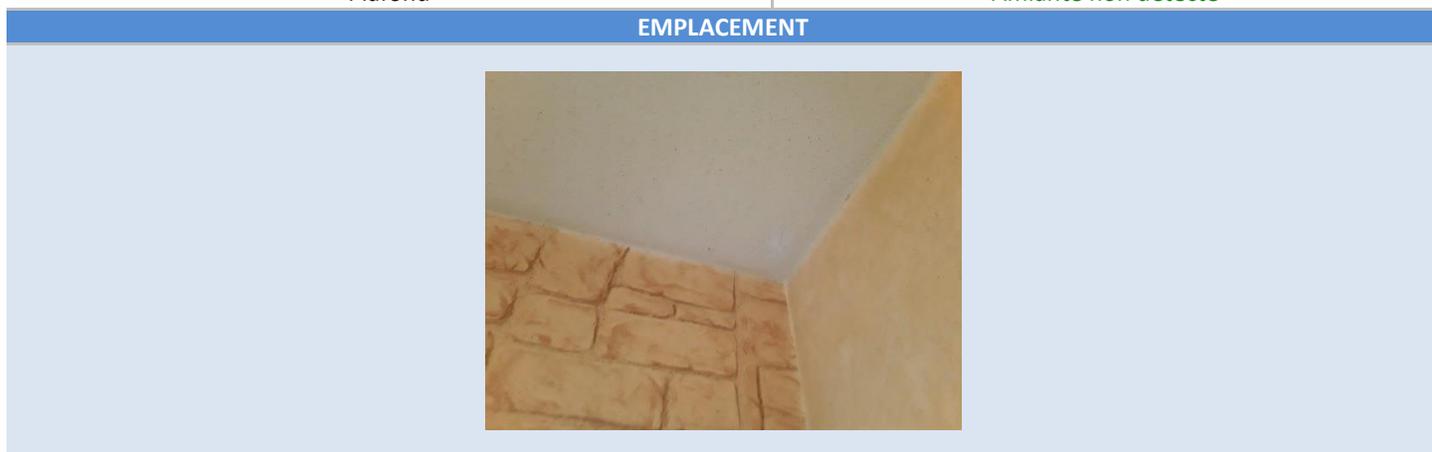
PRELEVEMENT : 67LAG0906P014		
NOM DU CLIENT	NUMERO DU DOSSIER	PIECE OU LOCAL
OPH77	67LAG0906 04/07/2017	Entrée
MATERIAU	DATE DE PRELEVEMENT	NOM DE L'OPERATEUR
Enduit beige en vrac avec poussières non séparable + peinture non séparable + enduit plâtreux blanc en faible quantité non séparable	04/07/2017	JAGER Aurélien
LOCALISATION	RESULTAT	
Plafond	Amiante non détecté

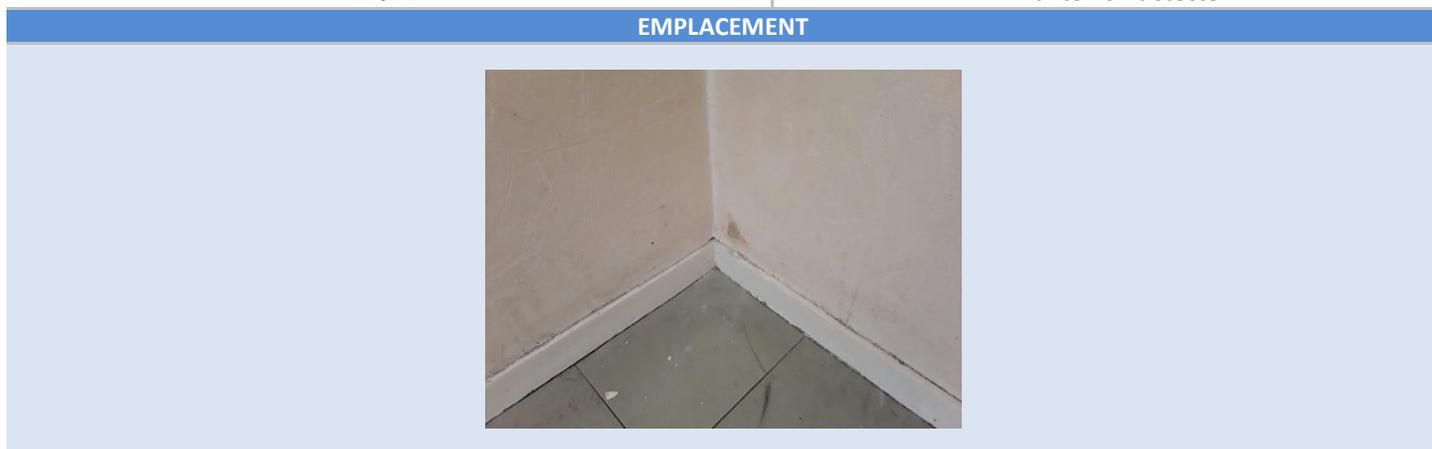
PRELEVEMENT : 67LAG0906P015		
NOM DU CLIENT	NUMERO DU DOSSIER	PIECE OU LOCAL
OPH77	67LAG0906 04/07/2017	Séjour
MATERIAU	DATE DE PRELEVEMENT	NOM DE L'OPERATEUR
Enduit gris en vrac non séparable + peinture non séparable + matériau plâtreux blanc en vrac non séparable + papier non séparable	04/07/2017	JAGER Aurélien
LOCALISATION	RESULTAT	
Mur D	Amiante non détecté
