## Rapport de mission de repérage des matériaux et produits contenant de l'amiante avant réalisation de travaux

45 RUE LAVOISIER LGT 5

5  
77000 MELUN

RAPPORT N° :	67LAG1105	Laboratoire d'Analyses :	ITGA
Repérage réalisé le :	13/11/2017	Adresse laboratoire :	3 RUE ARMAND HERPIN LACROIX - CS 46537 35065 RENNES CEDEX
Accompagnateur :		Numéro d'accréditation :	1-5967
Par :	Gaetan BEDEL	Organisme d'assurance professionnelle :	ALLIANZ
N° certificat :	CPDI3869	Adresse assurance :	Direction Opérations Entreprises 5C Esplanade Charles de Gaulle 33081 BORDEAUX CEDEX
Date d'obtention :	22/04/2016	N° de contrat d'assurance :	55897385
Organisme certificateur	I.CERT PARC EDONIA - BAT G - RUE DE LA TERRE VICTORIA - 35760 SAINT GREGOIRE	Date de validité :	31/12/2017

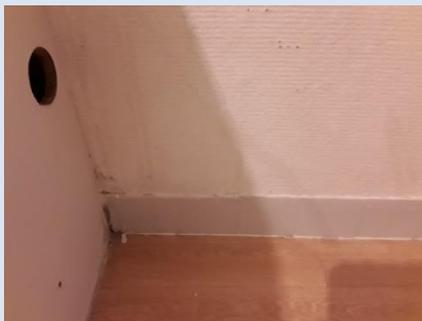
PRELEVEMENT : 67LAG1105P001			
NOM DU CLIENT	NUMERO DU DOSSIER		PIECE OU LOCAL
OPH77	67LAG1105 13/11/2017		Cuisine
ELEMENT	DESCRIPTIF DU LABORATOIRE	DATE DE PRELEVEMENT	NOM DE L'OPERATEUR
Enduit / Peinture béton	Enduit plâtreux blanc en vrac + peinture non séparable	13/11/2017	BEDEL Gaetan
LOCALISATION		RESULTAT	
Mur A		Amiante non détecté

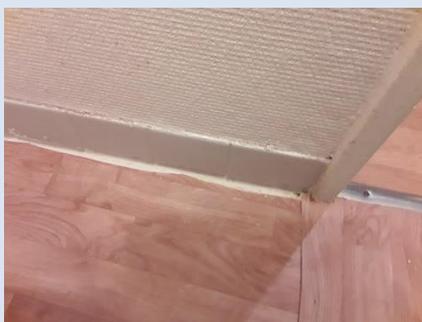
PRELEVEMENT : 67LAG1105P002			
NOM DU CLIENT	NUMERO DU DOSSIER		PIECE OU LOCAL
OPH77	67LAG1105 13/11/2017		WC
ELEMENT	DESCRIPTIF DU LABORATOIRE	DATE DE PRELEVEMENT	NOM DE L'OPERATEUR
Enduit / Peinture	Enduit plâtreux blanc en vrac + peinture non séparable + carton en faible quantité non séparable	13/11/2017	BEDEL Gaetan
LOCALISATION		RESULTAT	
Mur D		Amiante non détecté

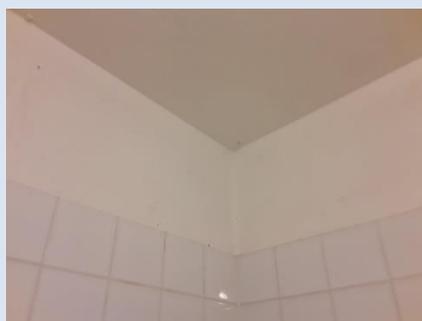
PRELEVEMENT : 67LAG1105P003			
NOM DU CLIENT	NUMERO DU DOSSIER		PIECE OU LOCAL
OPH77	67LAG1105 13/11/2017		Salle de bains
ELEMENT	DESCRIPTIF DU LABORATOIRE	DATE DE PRELEVEMENT	NOM DE L'OPERATEUR
Enduit / Peinture béton	Enduit plâtreux blanc en vrac + peintures multiples non séparable	13/11/2017	BEDEL Gaetan
LOCALISATION		RESULTAT	
Plafonds		Amiante non détecté

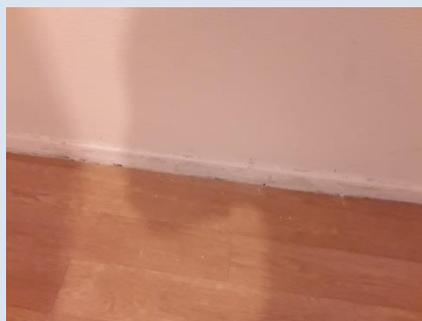
PRELEVEMENT : 67LAG1105P004			
NOM DU CLIENT	NUMERO DU DOSSIER		PIECE OU LOCAL
OPH77	67LAG1105 13/11/2017		Couloir
ELEMENT	DESCRIPTIF DU LABORATOIRE	DATE DE PRELEVEMENT	NOM DE L'OPERATEUR
Enduit / Peinture béton	Enduit plâtreux blanc en vrac + peinture non séparable	13/11/2017	BEDEL Gaetan
LOCALISATION		RESULTAT	
Mur A		Amiante non détecté

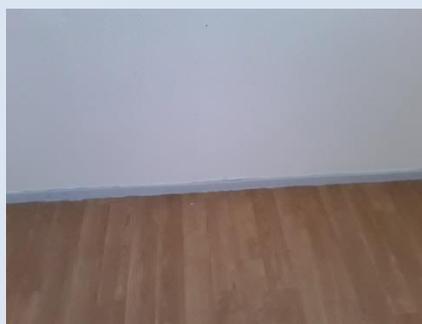
PRELEVEMENT : 67LAG1105P005			
NOM DU CLIENT	NUMERO DU DOSSIER		PIECE OU LOCAL
OPH77	67LAG1105 13/11/2017		Chambre 2
ELEMENT	DESCRIPTIF DU LABORATOIRE	DATE DE PRELEVEMENT	NOM DE L'OPERATEUR
Enduit / Peinture	Enduit plâtreux blanc en vrac + peinture non séparable	13/11/2017	BEDEL Gaetan
LOCALISATION		RESULTAT	
Mur B		Amiante non détecté

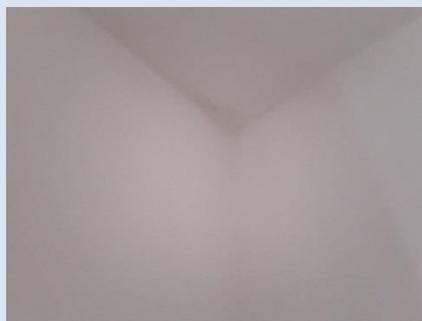
PRELEVEMENT : 67LAG1105P006			
NOM DU CLIENT	NUMERO DU DOSSIER		PIECE OU LOCAL
OPH77	67LAG1105 13/11/2017		Chambre 3
ELEMENT	DESCRIPTIF DU LABORATOIRE	DATE DE PRELEVEMENT	NOM DE L'OPERATEUR
Enduit / Peinture béton	Enduit plâtreux blanc en vrac + peinture non séparable + bois en faible quantité non séparable	13/11/2017	BEDEL Gaetan
LOCALISATION		RESULTAT	
Plafonds		Amiante non détecté
