## Rapport de mission de repérage des matériaux et produits contenant de l'amiante avant réalisation de travaux

45 RUE LAVOISIER LGT 2

77000 MELUN

RAPPORT N° :	67LAG1202	Laboratoire d'Analyses :	ITGA
Repérage réalisé le :	16/01/2018	Adresse laboratoire :	3 RUE ARMAND HERPIN LACROIX - CS 46537 35065 RENNES CEDEX
Accompagnateur :		Numéro d'accréditation :	1-5967
Par :	Mickaël JULIEN	Organisme d'assurance professionnelle :	ALLIANZ
N° certificat :	CPDI 4129	Adresse assurance :	Direction Opérations Entreprises 5C Esplanade Charles de Gaulle 33081 BORDEAUX CEDEX
Date d'obtention :	01/01/2017	N° de contrat d'assurance :	55832566
Organisme certificateur	I.CERT Parc Edonia - Bâtiment G - Rue de la Terre Victoria - 35760 SAINT-GREGOIRE	Date de validité :	31/12/2018

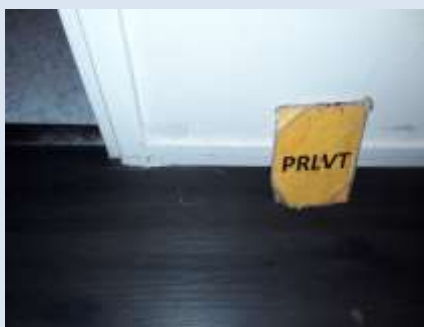
**PRELEVEMENT : 67LAG1202P003**

NOM DU CLIENT	NUMERO DU DOSSIER	PIECE OU LOCAL	
OPH77	67LAG1202 16/01/2018	Couloir	
ELEMENT	DESCRIPTIF DU LABORATOIRE	DATE DE PRELEVEMENT	NOM DE L'OPERATEUR
Enduit	Enduit plâtreux blanc en vrac + peinture non séparable + papier peint non séparable	16/01/2018	JULIEN Mickaël
LOCALISATION		RESULTAT	
Mur D		Amiante non détecté

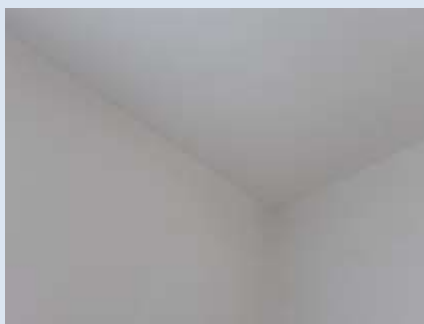
**PRELEVEMENT : 67LAG1202P004**

NOM DU CLIENT	NUMERO DU DOSSIER	PIECE OU LOCAL	
OPH77	67LAG1202 16/01/2018	Salle de bains	
ELEMENT	DESCRIPTIF DU LABORATOIRE	DATE DE PRELEVEMENT	NOM DE L'OPERATEUR
Enduit béton	Enduit plâtreux blanc en vrac non séparable + peinture en vrac non séparable	16/01/2018	JULIEN Mickaël
LOCALISATION		RESULTAT	
Plafond		Amiante non détecté

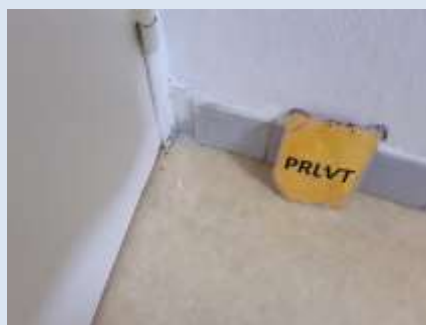
**PRELEVEMENT : 67LAG1202P005**

NOM DU CLIENT	NUMERO DU DOSSIER	PIECE OU LOCAL	
OPH77	67LAG1202 16/01/2018	Salle de bains	
ELEMENT	DESCRIPTIF DU LABORATOIRE	DATE DE PRELEVEMENT	NOM DE L'OPERATEUR
Enduit béton	Enduit plâtreux blanc en vrac non séparable + peintures multiples en vrac non séparable + matériau gris en vrac hétérogène non séparable + toile fibreuse blanche non séparable	16/01/2018	JULIEN Mickaël
LOCALISATION		RESULTAT	
Mur A		Amiante non détecté

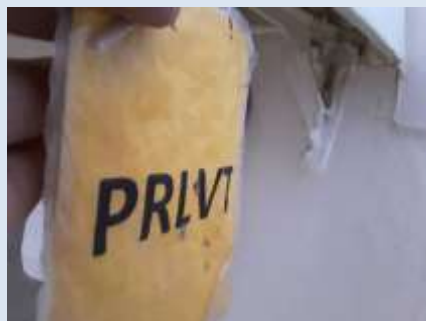
**PRELEVEMENT : 67LAG1202P006**

NOM DU CLIENT	NUMERO DU DOSSIER	PIECE OU LOCAL	
OPH77	67LAG1202 16/01/2018	Salle de bains	
ELEMENT	DESCRIPTIF DU LABORATOIRE	DATE DE PRELEVEMENT	NOM DE L'OPERATEUR
Enduit	Enduit plâtreux blanc en vrac non séparable + peinture en vrac non séparable	16/01/2018	JULIEN Mickaël
LOCALISATION		RESULTAT	
Mur C		Amiante non détecté
