Rapport de mission de repérage des matériaux et produits contenant de l'amiante avant réalisation de travaux

45 RUE LAVOISIER

77000 MELUN

RAPPORT N° :	67LAG1301	Laboratoire d'Analyses :	ITGA
Repérage réalisé le :	06/05/2019	Adresse laboratoire :	3 RUE ARMAND HERPIN LACROIX - CS 46537 35065 RENNES CEDEX
Accompagnateur :		Numéro d'accréditation :	1-5967
Par :	Tristan BRUNOT	Organisme d'assurance professionnelle :	AXA France
N° certificat :	CPDI 3541	Adresse assurance :	313 Terrasses de l'Arche 92727 NANTERRE CEDEX
Date d'obtention :	27/12/2017	N° de contrat d'assurance :	10158549604
Organisme certificateur	I.CERT PARC EDONIA - BAT G - RUE DE LA TERRE VICTORIA - 35760 SAINT GREGOIRE	Date de validité :	31/12/2019

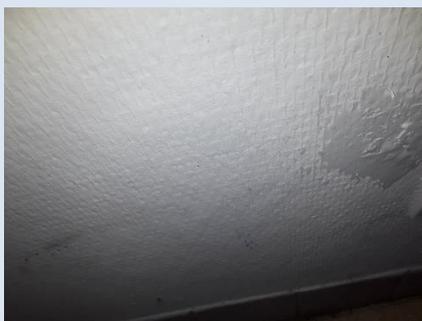
PRELEVEMENT : 67LAG1301P001			
NOM DU CLIENT	NUMERO DU DOSSIER		PIECE OU LOCAL
OPH77	67LAG1301 06/05/2019		Cuisine (R+13)
ELEMENT	DESCRIPTIF DU LABORATOIRE	DATE DE PRELEVEMENT	NOM DE L'OPERATEUR
Enduit / Peinture	Enduit plâtreux blanc en vrac + peintures multiples avec couche en toile non séparable	06/05/2019	BRUNOT Tristan
LOCALISATION		RESULTAT	
Mur B		Amiante non détecté

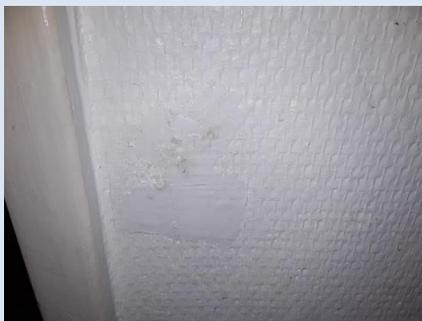
PRELEVEMENT : 67LAG1301P002			
NOM DU CLIENT	NUMERO DU DOSSIER		PIECE OU LOCAL
OPH77	67LAG1301 06/05/2019		WC (R+13)
ELEMENT	DESCRIPTIF DU LABORATOIRE	DATE DE PRELEVEMENT	NOM DE L'OPERATEUR
Enduit	Enduit plâtreux blanc en vrac + peinture non séparable	06/05/2019	BRUNOT Tristan
LOCALISATION		RESULTAT	
Mur D		Amiante non détecté

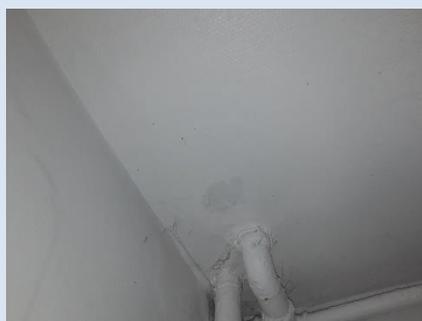
PRELEVEMENT : 67LAG1301P003

NOM DU CLIENT	NUMERO DU DOSSIER	PIECE OU LOCAL	
OPH77	67LAG1301 06/05/2019	Salle de bains (R+13)	
ELEMENT	DESCRIPTIF DU LABORATOIRE	DATE DE PRELEVEMENT	NOM DE L'OPERATEUR
Enduit / Peinture	Enduit plâtreux blanc en vrac + peinture avec couche en toile non séparable	06/05/2019	BRUNOT Tristan
LOCALISATION		RESULTAT	
Plafond		Amiante non détecté

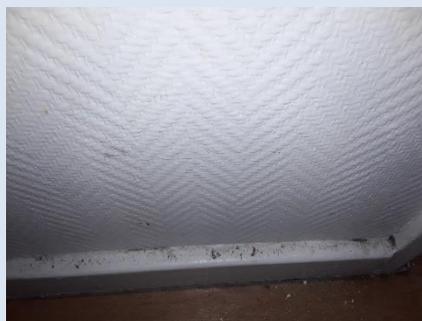
PRELEVEMENT : 67LAG1301P004

NOM DU CLIENT	NUMERO DU DOSSIER	PIECE OU LOCAL	
OPH77	67LAG1301 06/05/2019	Séjour (R+13)	
ELEMENT	DESCRIPTIF DU LABORATOIRE	DATE DE PRELEVEMENT	NOM DE L'OPERATEUR
Enduit	Enduit plâtreux blanc en vrac + peinture avec couche en toile non séparable + matériau gris en faible quantité en vrac non séparable	06/05/2019	BRUNOT Tristan
LOCALISATION		RESULTAT	
Mur A		Amiante non détecté

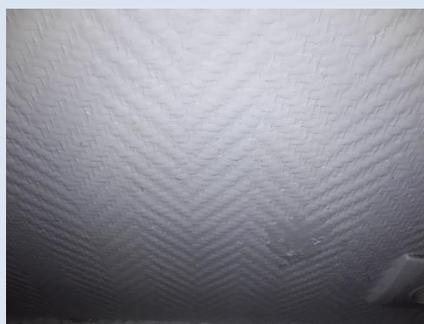
PRELEVEMENT : 67LAG1301P005			
NOM DU CLIENT	NUMERO DU DOSSIER	PIECE OU LOCAL	
OPH77	67LAG1301 06/05/2019	Entrée (R+13)	
ELEMENT	DESCRIPTIF DU LABORATOIRE	DATE DE PRELEVEMENT	NOM DE L'OPERATEUR
Enduit	Enduit plâtreux blanc en vrac + peinture non séparable	06/05/2019	BRUNOT Tristan
LOCALISATION		RESULTAT	
Mur C		Amiante non détecté

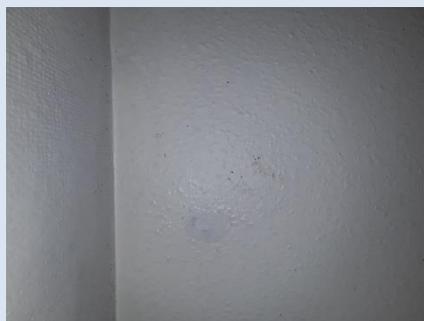
PRELEVEMENT : 67LAG1301P006			
NOM DU CLIENT	NUMERO DU DOSSIER	PIECE OU LOCAL	
OPH77	67LAG1301 06/05/2019	Débaras (R+13)	
ELEMENT	DESCRIPTIF DU LABORATOIRE	DATE DE PRELEVEMENT	NOM DE L'OPERATEUR
Enduit / Peinture	Enduit plâtreux blanc en vrac + peintures multiples non séparable + matériau gris en vrac non séparable	06/05/2019	BRUNOT Tristan
LOCALISATION		RESULTAT	
Plafond		Amiante non détecté

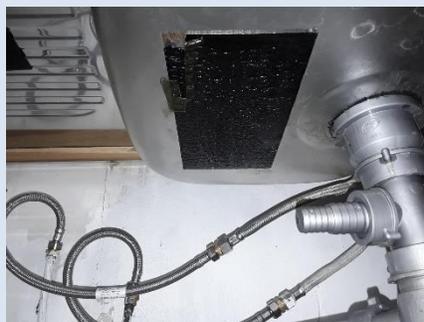
PRELEVEMENT : 67LAG1301P007			
NOM DU CLIENT	NUMERO DU DOSSIER	PIECE OU LOCAL	
OPH77	67LAG1301 06/05/2019	Cuisine (R+13)	
ELEMENT	DESCRIPTIF DU LABORATOIRE	DATE DE PRELEVEMENT	NOM DE L'OPERATEUR
Revêtement bitumineux	Matériau bitumineux noir	06/05/2019	BRUNOT Tristan
LOCALISATION		RESULTAT	
Sous évier		Amiante non détecté	
EMPLACEMENT
