Rapport de mission de repérage des matériaux et produits contenant de l'amiante avant réalisation de travaux

Norme NF X 46-020 V .2017

45 RUE LAVOISIER

77000 MELUN

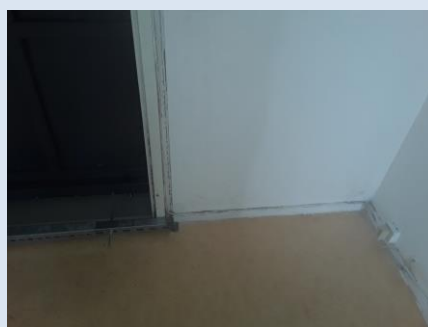
PRELEVEMENT : 67LAG1306P001			
NOM DU CLIENT	NUMERO DU DOSSIER		PIECE OU LOCAL
OPH77	67LAG1306 13/09/2019		Entrée (R+13)
ELEMENT	DESCRIPTIF DU LABORATOIRE	DATE DE PRELEVEMENT	NOM DE L'OPERATEUR
Enduit / Peinture béton	Enduit plâtreux blanc en vrac non séparable + toile fibreuse blanche non séparable + peintures multiples	13/09/2019	IZABACHENE Lyes
LOCALISATION		RESULTAT	
Mur H		Amiante non détecté

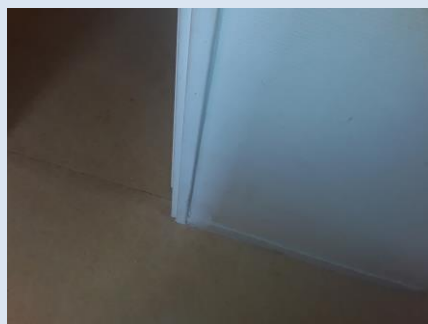
PRELEVEMENT : 67LAG1306P002			
NOM DU CLIENT	NUMERO DU DOSSIER		PIECE OU LOCAL
OPH77	67LAG1306 13/09/2019		Salle de Bains/WC (R+13)
ELEMENT	DESCRIPTIF DU LABORATOIRE	DATE DE PRELEVEMENT	NOM DE L'OPERATEUR
Enduit / Peinture	Enduit plâtreux blanc en vrac non séparable + toile fibreuse blanche non séparable + peintures multiples	13/09/2019	IZABACHENE Lyes
LOCALISATION		RESULTAT	
Mur F		Amiante non détecté

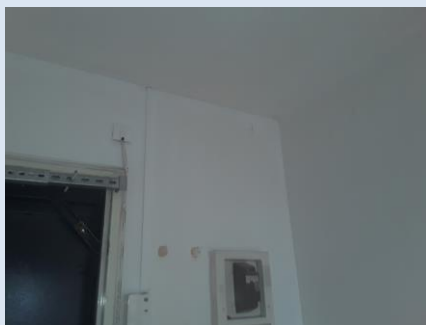
PRELEVEMENT : 67LAG1306P003

NOM DU CLIENT	NUMERO DU DOSSIER	PIECE OU LOCAL	
OPH77	67LAG1306 13/09/2019	Entrée (R+13)	
ELEMENT	DESCRIPTIF DU LABORATOIRE	DATE DE PRELEVEMENT	NOM DE L'OPERATEUR
Enduit / Peinture béton	Enduit plâtreux beige en vrac + peinture non séparable	13/09/2019	IZABACHENE Lyes
LOCALISATION		RESULTAT	
Plafond		Amiante non détecté

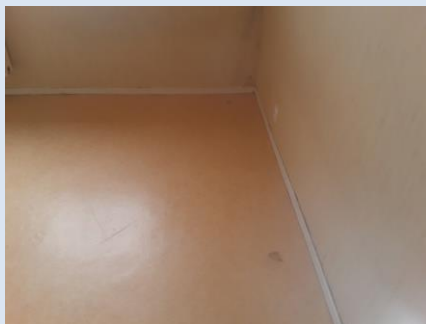
PRELEVEMENT : 67LAG1306P004

NOM DU CLIENT	NUMERO DU DOSSIER	PIECE OU LOCAL	
OPH77	67LAG1306 13/09/2019	Chambre (R+13)	
ELEMENT	DESCRIPTIF DU LABORATOIRE	DATE DE PRELEVEMENT	NOM DE L'OPERATEUR
Revêtement de sols	Colle polymère jaune + peinture non séparable	13/09/2019	IZABACHENE Lyes
LOCALISATION		RESULTAT	
Sol		Fr1:Amiante non détecté

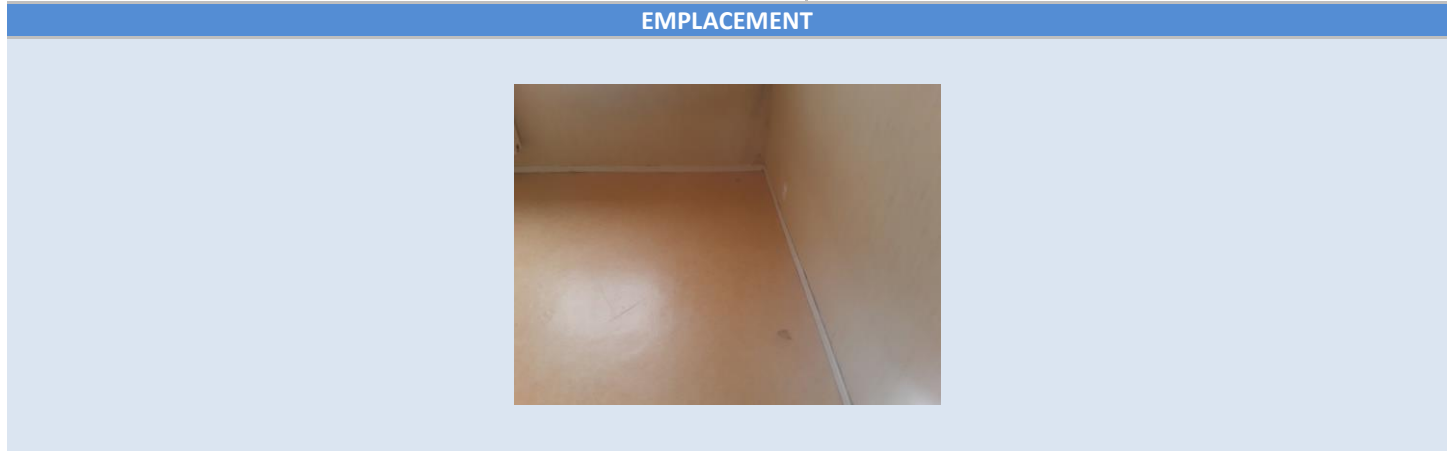
PRELEVEMENT : 67LAG1306P004			
NOM DU CLIENT	NUMERO DU DOSSIER		PIECE OU LOCAL
OPH77	67LAG1306 13/09/2019		Chambre (R+13)
ELEMENT	DESCRIPTIF DU LABORATOIRE	DATE DE PRELEVEMENT	NOM DE L'OPERATEUR
Revêtement de sols	Revêtement souple beige	13/09/2019	IZABACHENE Lyes
LOCALISATION		RESULTAT	
Sol		Fr2:Amiante non détecté

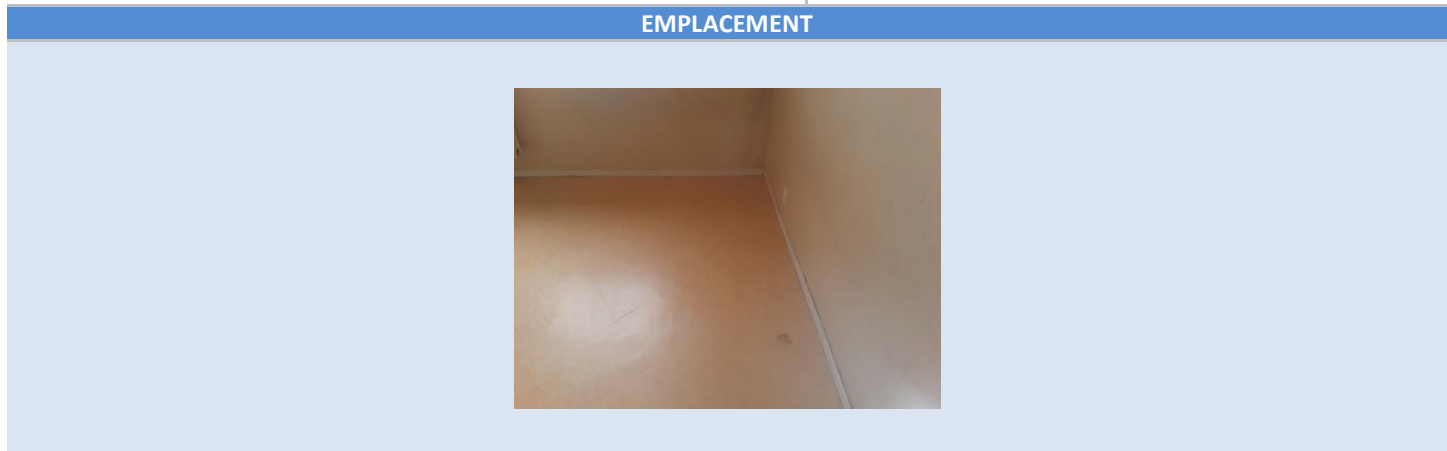
PRELEVEMENT : 67LAG1306P004			
NOM DU CLIENT	NUMERO DU DOSSIER		PIECE OU LOCAL
OPH77	67LAG1306 13/09/2019		Chambre (R+13)
ELEMENT	DESCRIPTIF DU LABORATOIRE	DATE DE PRELEVEMENT	NOM DE L'OPERATEUR
Revêtement de sols	Colle polymère jaune + peinture non séparable + ragréage gris en vrac non séparable + sous couche de ragréage blanche non séparable	13/09/2019	IZABACHENE Lyes
LOCALISATION		RESULTAT	
Sol		Fr3:Amiante non détecté

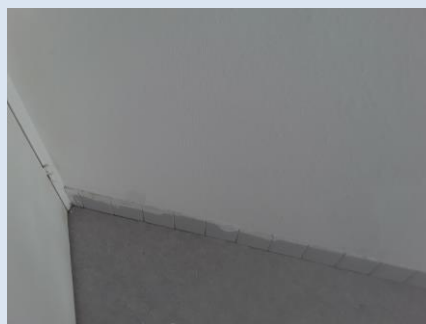
PRELEVEMENT : 67LAG1306P005			
NOM DU CLIENT	NUMERO DU DOSSIER	PIECE OU LOCAL	
OPH77	67LAG1306 13/09/2019	Cuisine (R+13)	
ELEMENT	DESCRIPTIF DU LABORATOIRE	DATE DE PRELEVEMENT	NOM DE L'OPERATEUR
Enduit / Peinture béton	Enduit plâtreux blanc en vrac non séparable + toile fibreuse blanche non séparable + peintures multiples	13/09/2019	IZABACHENE Lyes
LOCALISATION		RESULTAT	
Mur A		Amiante non détecté

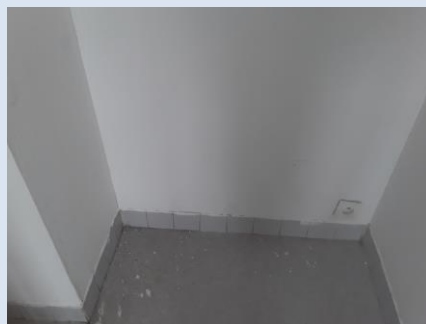
PRELEVEMENT : 67LAG1306P006			
NOM DU CLIENT	NUMERO DU DOSSIER	PIECE OU LOCAL	
OPH77	67LAG1306 13/09/2019	Cuisine (R+13)	
ELEMENT	DESCRIPTIF DU LABORATOIRE	DATE DE PRELEVEMENT	NOM DE L'OPERATEUR
Enduit / Peinture	Enduit plâtreux blanc en vrac non séparable + toile fibreuse blanche non séparable + peintures multiples	13/09/2019	IZABACHENE Lyes
LOCALISATION		RESULTAT	
Mur F		Amiante non détecté

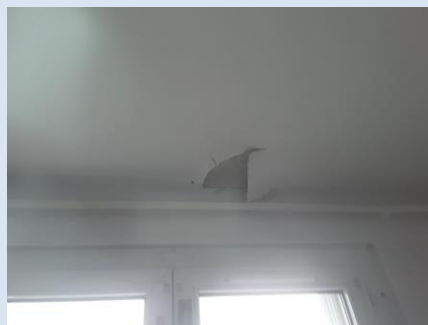
PRELEVEMENT : 67LAG1306P007			
NOM DU CLIENT	NUMERO DU DOSSIER		PIECE OU LOCAL
OPH77	67LAG1306 13/09/2019		Cuisine (R+13)
ELEMENT	DESCRIPTIF DU LABORATOIRE	DATE DE PRELEVEMENT	NOM DE L'OPERATEUR
Enduit / Peinture béton	Enduit plâtreux blanc en vrac avec poussières + peintures multiples non séparable	13/09/2019	IZABACHENE Lyes
LOCALISATION		RESULTAT	
Plafond		Amiante non détecté

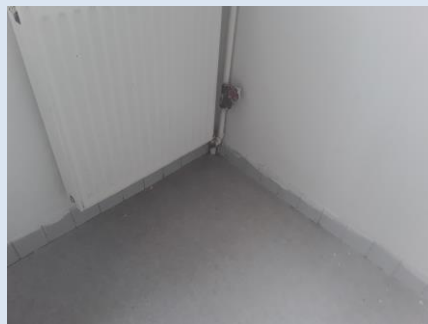
PRELEVEMENT : 67LAG1306P008			
NOM DU CLIENT	NUMERO DU DOSSIER		PIECE OU LOCAL
OPH77	67LAG1306 13/09/2019		Cuisine (R+13)
ELEMENT	DESCRIPTIF DU LABORATOIRE	DATE DE PRELEVEMENT	NOM DE L'OPERATEUR
Revêtement de sols	Revêtement souple gris	13/09/2019	IZABACHENE Lyes
LOCALISATION		RESULTAT	
Sol		Fr1:Amiante non détecté

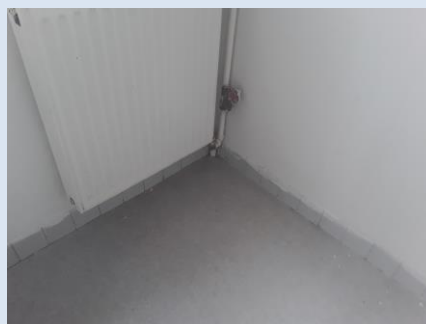
PRELEVEMENT : 67LAG1306P008			
NOM DU CLIENT	NUMERO DU DOSSIER	PIECE OU LOCAL	
OPH77	67LAG1306 13/09/2019	Cuisine (R+13)	
ELEMENT	DESCRIPTIF DU LABORATOIRE	DATE DE PRELEVEMENT	NOM DE L'OPERATEUR
Revêtement de sols	Colle polymère jaune avec poussières + ragréage gris en vrac non séparable + sous couche de ragréage blanche non séparable	13/09/2019	IZABACHENE Lyes
LOCALISATION		RESULTAT	
Sol		Fr2:Amiante non détecté
