Rapport de mission de repérage des matériaux et produits contenant de l'amiante avant réalisation de travaux

46 RUE LAVOISIER LGT 5

77000 MELUN

RAPPORT N° :	67LAH0005	Laboratoire d'Analyses :	ITGA
Repérage réalisé le :	05/02/2018	Adresse laboratoire :	3 RUE ARMAND HERPIN LACROIX - CS 46537 35065 RENNES CEDEX
Accompagnateur :		Numéro d'accréditation :	1-5967
Par :	Mickaël JULIEN	Organisme d'assurance professionnelle :	ALLIANZ
N° certificat :	CPDI 4129	Adresse assurance :	Direction Opérations Entreprises 5C Esplanade Charles de Gaulle 33081 BORDEAUX CEDEX
Date d'obtention :	01/01/2017	N° de contrat d'assurance :	55832566
Organisme certificateur	I.CERT Parc Edonia - Bâtiment G - Rue de la Terre Victoria - 35760 SAINT-GREGOIRE	Date de validité :	31/12/2018

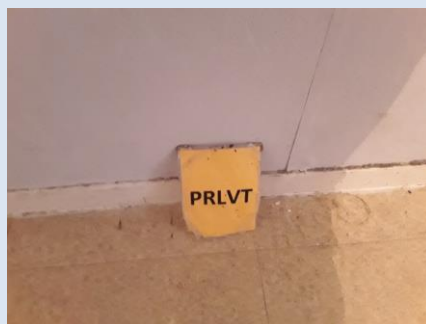
PRELEVEMENT : 67LAH0005P001			
NOM DU CLIENT	NUMERO DU DOSSIER	PIECE OU LOCAL	
OPH77	67LAH0005 05/02/2018	Chambre 2	
ELEMENT	DESCRIPTIF DU LABORATOIRE	DATE DE PRELEVEMENT	NOM DE L'OPERATEUR
Enduit	Enduit plâtreux blanc en vrac + peinture non séparable + carton non séparable	05/02/2018	JULIEN Mickaël
LOCALISATION		RESULTAT	
Mur B		Amiante non détecté

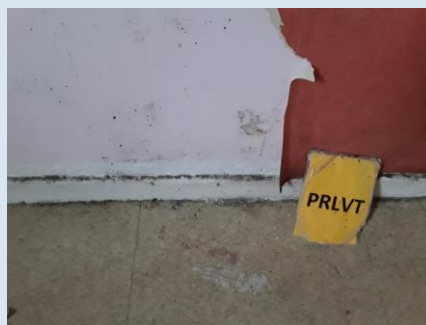
PRELEVEMENT : 67LAH0005P002			
NOM DU CLIENT	NUMERO DU DOSSIER	PIECE OU LOCAL	
OPH77	67LAH0005 05/02/2018	Chambre 3	
ELEMENT	DESCRIPTIF DU LABORATOIRE	DATE DE PRELEVEMENT	NOM DE L'OPERATEUR
Enduit béton	Enduit gris en vrac + peintures multiples non séparable + matériau plâtreux blanc en faible quantité en vrac non séparable	05/02/2018	JULIEN Mickaël
LOCALISATION		RESULTAT	
Mur C		Amiante non détecté

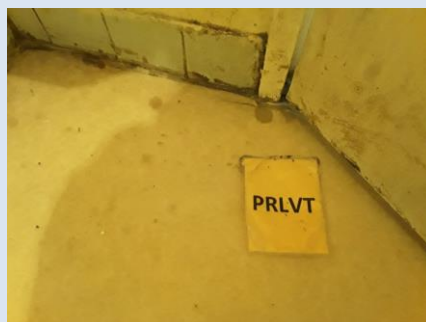
PRELEVEMENT : 67LAH0005P003			
NOM DU CLIENT	NUMERO DU DOSSIER	PIECE OU LOCAL	
OPH77	67LAH0005 05/02/2018	Salle de bains	
ELEMENT	DESCRIPTIF DU LABORATOIRE	DATE DE PRELEVEMENT	NOM DE L'OPERATEUR
Revêtement souple	Revêtement souple beige + colle polymère jaune non séparable + ragréage gris + sous couche de ragréage blanche non séparable	05/02/2018	JULIEN Mickaël
LOCALISATION		RESULTAT	
Sol		Amiante non détecté

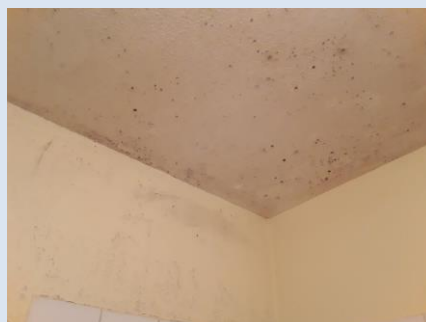
PRELEVEMENT : 67LAH0005P004			
NOM DU CLIENT	NUMERO DU DOSSIER	PIECE OU LOCAL	
OPH77	67LAH0005 05/02/2018	Salle de bains	
ELEMENT	DESCRIPTIF DU LABORATOIRE	DATE DE PRELEVEMENT	NOM DE L'OPERATEUR
Enduit béton	Enduit plâtreux beige en vrac + peintures multiples non séparable	05/02/2018	JULIEN Mickaël
LOCALISATION		RESULTAT	
Plafond		Amiante non détecté

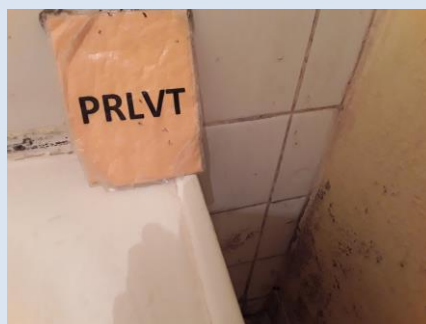
PRELEVEMENT : 67LAH0005P005			
NOM DU CLIENT	NUMERO DU DOSSIER	PIECE OU LOCAL	
OPH77	67LAH0005 05/02/2018	Salle de bains	
ELEMENT	DESCRIPTIF DU LABORATOIRE	DATE DE PRELEVEMENT	NOM DE L'OPERATEUR
Faïence 1	Colle beige + couche plâtreuse blanche non séparable + carrelage	05/02/2018	JULIEN Mickaël
LOCALISATION		RESULTAT	
Mur C		Amiante non détecté

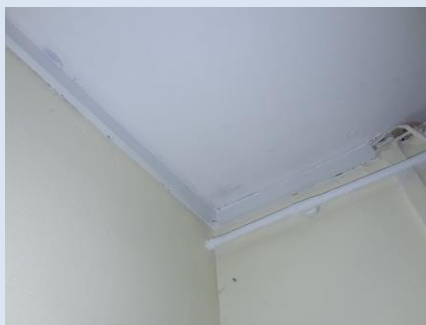
PRELEVEMENT : 67LAH0005P007

NOM DU CLIENT	NUMERO DU DOSSIER	PIECE OU LOCAL	
OPH77	67LAH0005 05/02/2018	Entrée	
ELEMENT	DESCRIPTIF DU LABORATOIRE	DATE DE PRELEVEMENT	NOM DE L'OPERATEUR
Enduit béton	Enduit plâtreux blanc en vrac + peinture non séparable	05/02/2018	JULIEN Mickaël
LOCALISATION		RESULTAT	
Plafond		Amiante non détecté

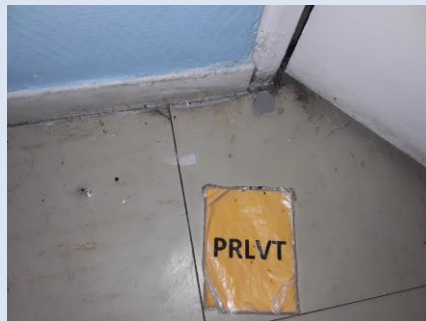
PIECE	ETAGE	ELEMENTS	DESCRIPTIF LABORATOIRE	Echantillon	REPERAGE	ETAT	RESULTAT
Séjour		Dalle de sol	Dalle dure cassante grise	67LAH0005P009	Sol	DEGRADATION PARTIELLE	Fr1:Amiante détecté (Chrysotile)
Séjour		Dalle de sol	Colle bitumineuse noire en faible quantité	67LAH0005P009	Sol	DEGRADATION PARTIELLE	Fr3:Amiante détecté (Chrysotile)

PRELEVEMENT : 67LAH0005P009			
NOM DU CLIENT	NUMERO DU DOSSIER	PIECE OU LOCAL	
OPH77	67LAH0005 05/02/2018	Séjour	
ELEMENT	DESCRIPTIF DU LABORATOIRE	DATE DE PRELEVEMENT	NOM DE L'OPERATEUR
Dalle de sol	Dalle dure cassante grise	05/02/2018	JULIEN Mickaël
LOCALISATION		RESULTAT	
Sol		Fr1:Amiante détecté (Chrysotile)

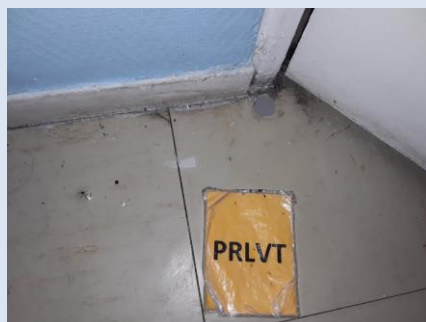
PRELEVEMENT : 67LAH0005P009			
NOM DU CLIENT	NUMERO DU DOSSIER	PIECE OU LOCAL	
OPH77	67LAH0005 05/02/2018	Séjour	
ELEMENT	DESCRIPTIF DU LABORATOIRE	DATE DE PRELEVEMENT	NOM DE L'OPERATEUR
Dalle de sol	Colle polymère jaune non séparable + ragréage gris + sous couche de ragréage blanche non séparable + peinture non séparable + matériau compact gris hétérogène	05/02/2018	JULIEN Mickaël
LOCALISATION		RESULTAT	
Sol		Fr2:Amiante non détecté

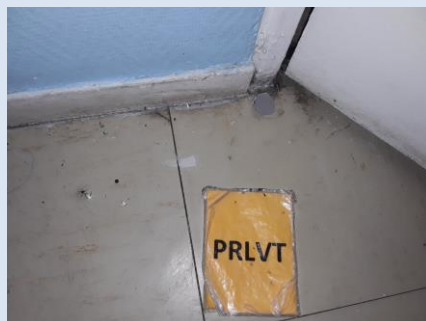
PRELEVEMENT : 67LAH0005P009			
NOM DU CLIENT	NUMERO DU DOSSIER	PIECE OU LOCAL	
OPH77	67LAH0005 05/02/2018	Séjour	
ELEMENT	DESCRIPTIF DU LABORATOIRE	DATE DE PRELEVEMENT	NOM DE L'OPERATEUR
Dalle de sol	Colle bitumineuse noire en faible quantité	05/02/2018	JULIEN Mickaël
LOCALISATION		RESULTAT	
Sol		Fr3:Amiante détecté (Chrysotile)

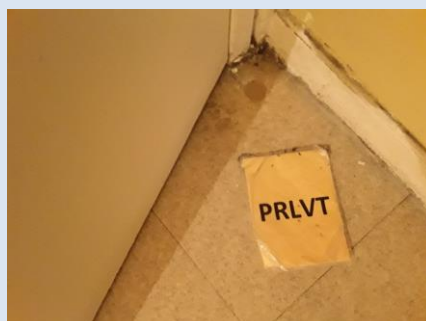
PRELEVEMENT : 67LAH0005P010			
NOM DU CLIENT	NUMERO DU DOSSIER	PIECE OU LOCAL	
OPH77	67LAH0005 05/02/2018	Couloir	
ELEMENT	DESCRIPTIF DU LABORATOIRE	DATE DE PRELEVEMENT	NOM DE L'OPERATEUR
Dalle de sol	Revêtement souple beige + colle polymère jaune non séparable + matériau marron non séparable + ragréage gris + sous couche de ragréage blanche non séparable + matériau compact gris hétérogène	05/02/2018	JULIEN Mickaël
LOCALISATION		RESULTAT	
Sol		Amiante non détecté

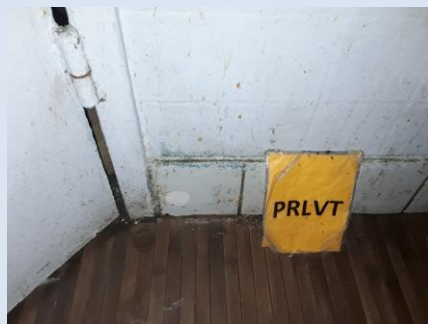
PRELEVEMENT : 67LAH0005P012			
NOM DU CLIENT	NUMERO DU DOSSIER	PIECE OU LOCAL	
OPH77	67LAH0005 05/02/2018	Cuisine	
ELEMENT	DESCRIPTIF DU LABORATOIRE	DATE DE PRELEVEMENT	NOM DE L'OPERATEUR
Plinthes	Colle beige + couche plâtrée blanche non séparable + carrelage	05/02/2018	JULIEN Mickaël
LOCALISATION		RESULTAT	
Mur D		Amiante non détecté

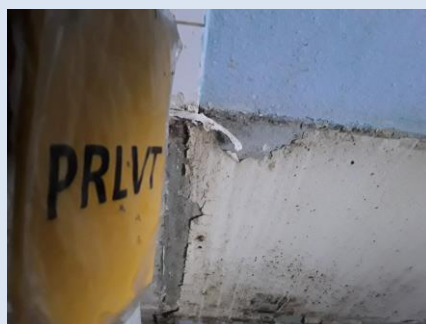
PRELEVEMENT : 67LAH0005P013

NOM DU CLIENT	NUMERO DU DOSSIER	PIECE OU LOCAL	
OPH77	67LAH0005 05/02/2018	Cuisine	
ELEMENT	DESCRIPTIF DU LABORATOIRE	DATE DE PRELEVEMENT	NOM DE L'OPERATEUR
Enduit béton	Enduit plâtreux blanc en vrac + peintures multiples avec poussières non séparable	05/02/2018	JULIEN Mickaël
LOCALISATION		RESULTAT	
Mur A		Amiante non détecté

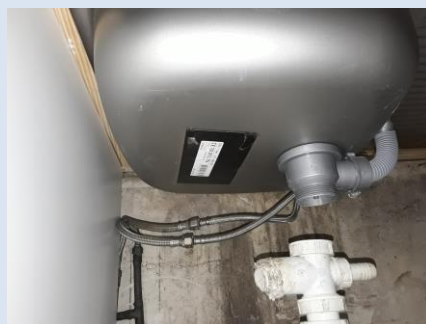
PRELEVEMENT : 67LAH0005P014

NOM DU CLIENT	NUMERO DU DOSSIER	PIECE OU LOCAL	
OPH77	67LAH0005 05/02/2018	Cuisine	
ELEMENT	DESCRIPTIF DU LABORATOIRE	DATE DE PRELEVEMENT	NOM DE L'OPERATEUR
Revêtement bitumineux	Tampon bitumineux noir	05/02/2018	JULIEN Mickaël
LOCALISATION		RESULTAT	
Sous évier		Amiante non détecté
