Rapport de repérage des matériaux et produits contenant de l'amiante avant réalisation de travaux dans un immeuble bâti

5
46 RUE LAVOISIER
ESCALIER AH
77000 MELUN

Date du rapport : 08/07/2020

67LAH0205 08/07/2020 - 18:02

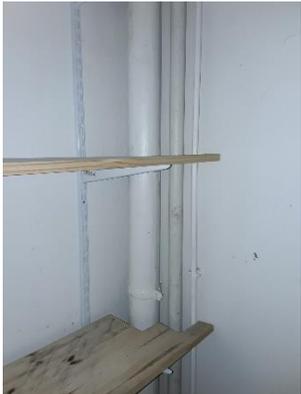
Identification : P014

Pièce et étage : Débarras R+2

Localisation : Du sol au plafond

Parties d'ouvrages ou de composants : Autres (Conduit PVC)

Résultat (justification) : (RESULTAT ANALYSE)
