Rapport de mission de repérage des matériaux et produits contenant de l'amiante avant réalisation de travaux

Norme NF X 46-020 V .2017

46 RUE LAVOISIER

77000 MELUN

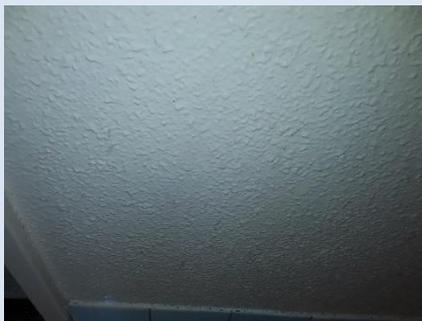
PRELEVEMENT : 67LAH0404P001			
NOM DU CLIENT	NUMERO DU DOSSIER		PIECE OU LOCAL
OPH77	67LAH0404 03/06/2019		Cuisine (Rez de chaussée)
ELEMENT	DESCRIPTIF DU LABORATOIRE	DATE DE PRELEVEMENT	NOM DE L'OPERATEUR
Enduit	Enduit plâtreux blanc en vrac avec poussières + peintures multiples en vrac non séparable	03/06/2019	BRUNOT Tristan
LOCALISATION		RESULTAT	
Mur D		Amiante non détecté

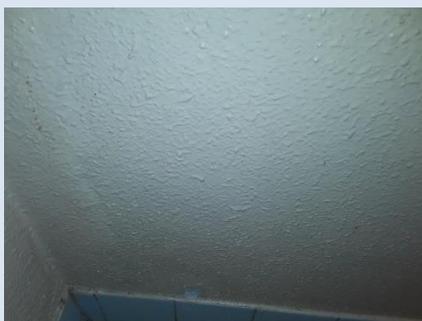
PRELEVEMENT : 67LAH0404P003			
NOM DU CLIENT	NUMERO DU DOSSIER		PIECE OU LOCAL
OPH77	67LAH0404 03/06/2019		Cuisine (Rez de chaussée)
ELEMENT	DESCRIPTIF DU LABORATOIRE	DATE DE PRELEVEMENT	NOM DE L'OPERATEUR
Enduit béton	Enduit plâtreux blanc en vrac avec poussières + peintures multiples en vrac non séparable + matériau gris en vrac non séparable	03/06/2019	BRUNOT Tristan
LOCALISATION		RESULTAT	
Mur B		Amiante non détecté	
EMPLACEMENT

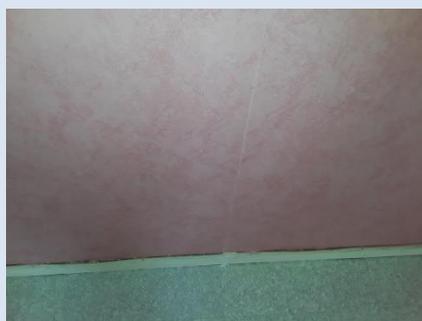
PRELEVEMENT : 67LAH0404P007			
NOM DU CLIENT	NUMERO DU DOSSIER	PIECE OU LOCAL	
OPH77	67LAH0404 03/06/2019	Chambre 2 (Rez de chaussée)	
ELEMENT	DESCRIPTIF DU LABORATOIRE	DATE DE PRELEVEMENT	NOM DE L'OPERATEUR
Enduit	Enduit plâtreux blanc en vrac avec poussières + peintures multiples en vrac non séparable	03/06/2019	BRUNOT Tristan
LOCALISATION		RESULTAT	
Mur A		Amiante non détecté

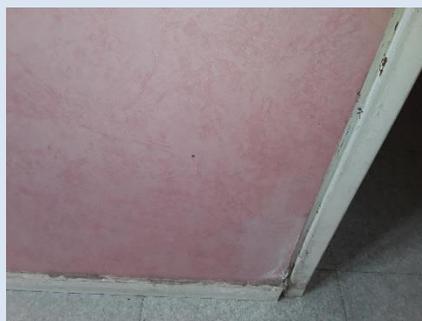
PRELEVEMENT : 67LAH0404P009			
NOM DU CLIENT	NUMERO DU DOSSIER	PIECE OU LOCAL	
OPH77	67LAH0404 03/06/2019	Chambre 2 (Rez de chaussée)	
ELEMENT	DESCRIPTIF DU LABORATOIRE	DATE DE PRELEVEMENT	NOM DE L'OPERATEUR
Enduit béton	Enduit plâtreux blanc en vrac avec poussières + peintures multiples en vrac non séparable + matériau gris en vrac non séparable	03/06/2019	BRUNIoT Tristan
LOCALISATION		RESULTAT	
Mur D		Amiante non détecté

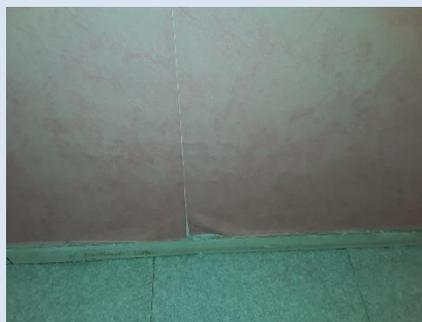
PRELEVEMENT : 67LAH0404P010			
NOM DU CLIENT	NUMERO DU DOSSIER	PIECE OU LOCAL	
OPH77	67LAH0404 03/06/2019	Chambre 2 (Rez de chaussée)	
ELEMENT	DESCRIPTIF DU LABORATOIRE	DATE DE PRELEVEMENT	NOM DE L'OPERATEUR
Enduit béton	Enduit plâtreux blanc en vrac avec poussières + peintures multiples en vrac non séparable + matériau gris en vrac non séparable	03/06/2019	BRUNIoT Tristan
LOCALISATION		RESULTAT	
Mur C		Amiante non détecté

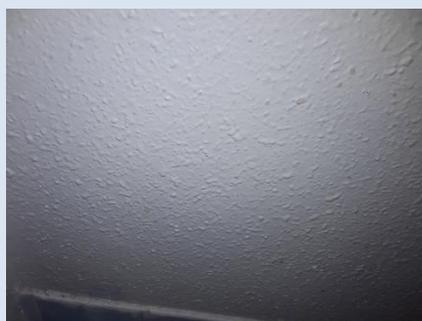
PRELEVEMENT : 67LAH0404P011			
NOM DU CLIENT	NUMERO DU DOSSIER	PIECE OU LOCAL	
OPH77	67LAH0404 03/06/2019	Salle de bains (Rez de chaussée)	
ELEMENT	DESCRIPTIF DU LABORATOIRE	DATE DE PRELEVEMENT	NOM DE L'OPERATEUR
Enduit béton	Enduit gris en vrac avec poussières + peintures multiples en vrac non séparable	03/06/2019	BRUNOT Tristan
LOCALISATION		RESULTAT	
Mur A		Amiante non détecté

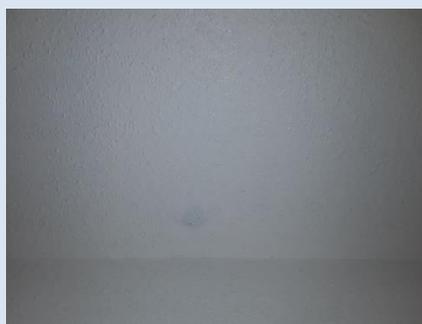
PRELEVEMENT : 67LAH0404P013

NOM DU CLIENT	NUMERO DU DOSSIER	PIECE OU LOCAL	
OPH77	67LAH0404 03/06/2019	Salle de bains (Rez de chaussée)	
ELEMENT	DESCRIPTIF DU LABORATOIRE	DATE DE PRELEVEMENT	NOM DE L'OPERATEUR
Enduit béton	Enduit plâtreux blanc en vrac avec poussières + peintures multiples en vrac non séparable	03/06/2019	BRUNOT Tristan
LOCALISATION		RESULTAT	
Plafond		Amiante non détecté

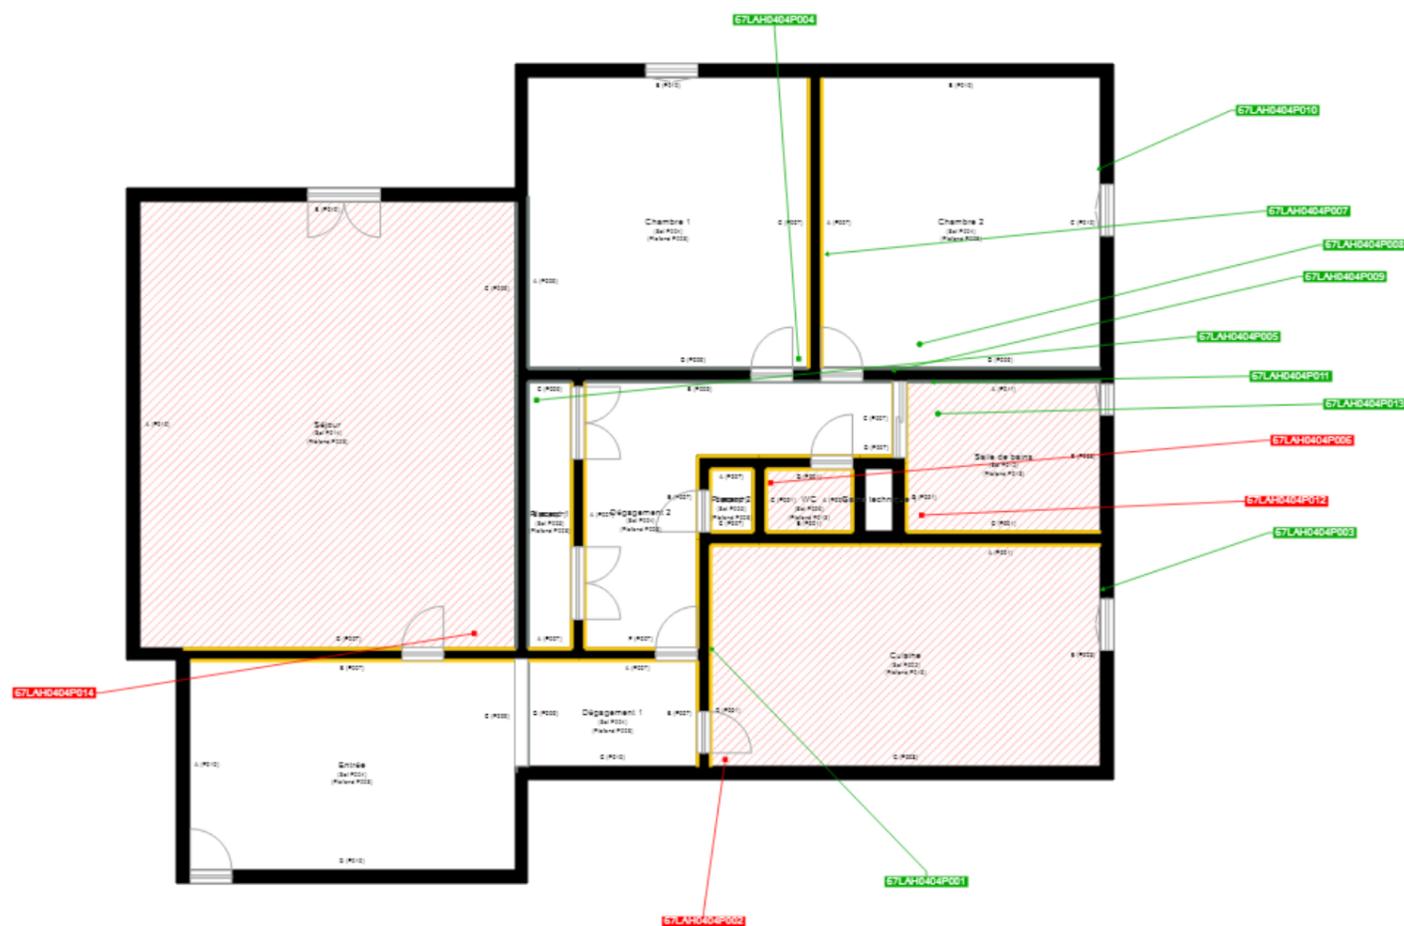
PLANCHE DE REPÉRAGE	Zone : Rez de chaussée	Vue de dessus
Auteur : BRUNIOT Tristan	Bien : 67LAH0404 - 46 RUE LAVOISIER 77000 MELUN	Chaque support/équipement identifié a fait l'objet d'un sondage par le technicien
