Rapport de mission de repérage des matériaux et produits contenant de l'amiante avant réalisation de travaux

46 RUE LAVOISIER APT 405

77000 MELUN

RAPPORT N° :	OPH77 67LAH0405	Date d'émission du rapport :	14/08/2017
Le repérage a été réalisé le :	08/08/2017	Accompagnateur :	
Par :	Laurent CATE	Laboratoire d'Analyses :	ITGA
N° certificat de qualification :	CPDI3681	Adresse laboratoire :	3 RUE ARMAND HERPIN LACROIX - CS 46537 35065 RENNES CEDEX
Date d'obtention :	25/11/2015	Numéro d'accréditation :	1-5967
Le présent rapport est établi par une personne dont les compétences sont certifiées par :	I.Cert PARC EDONIA - BAT G - RUE DE LA TERRE VICTORIA - 35760 SAINT GREGOIRE	Organisme d'assurance professionnelle :	ALLIANZ
		Adresse assurance :	Direction Opérations Entreprises 5C Esplanade Charles de Gaulle 33081 BORDEAUX CEDEX
		N° de contrat d'assurance :	55897385
		Date de validité :	31/12/2017

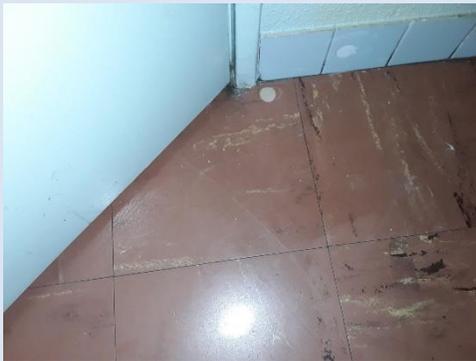
PRELEVEMENT : 67LAH0405P002		
NOM DU CLIENT	NUMERO DU DOSSIER	PIECE OU LOCAL
OPH77	67LAH0405 08/08/2017	Cuisine
MATERIAU	DATE DE PRELEVEMENT	NOM DE L'OPERATEUR
Colle bitumineuse noire + ragréage gris non séparable + peinture non séparable	08/08/2017	CATE Laurent
LOCALISATION		RESULTAT
Sol		Fr2:Amiante détecté (Chrysotile)
EMPLACEMENT

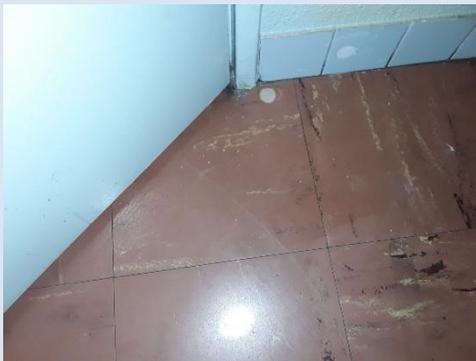
PRELEVEMENT : 67LAH0405P002		
NOM DU CLIENT	NUMERO DU DOSSIER	PIECE OU LOCAL
OPH77	67LAH0405 08/08/2017	Cuisine
MATERIAU	DATE DE PRELEVEMENT	NOM DE L'OPERATEUR
Dalle dure cassante rouge	08/08/2017	CATE Laurent
LOCALISATION		RESULTAT
Sol		Fr1:Amiante détecté (Chrysotile)
EMPLACEMENT

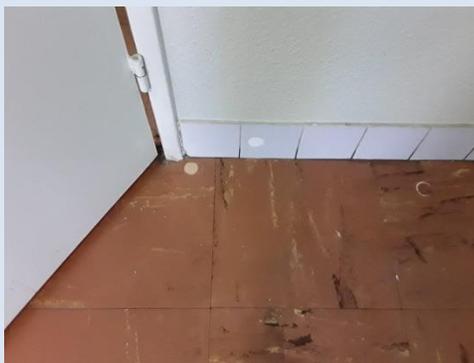
PRELEVEMENT : 67LAH0405P003		
NOM DU CLIENT	NUMERO DU DOSSIER	PIECE OU LOCAL
OPH77	67LAH0405 08/08/2017	Cuisine
MATERIAU	DATE DE PRELEVEMENT	NOM DE L'OPERATEUR
Colle beige non séparable + couche plâtreuse blanche non séparable + carrelage	08/08/2017	CATE Laurent
LOCALISATION		RESULTAT
Mur D		Amiante non détecté

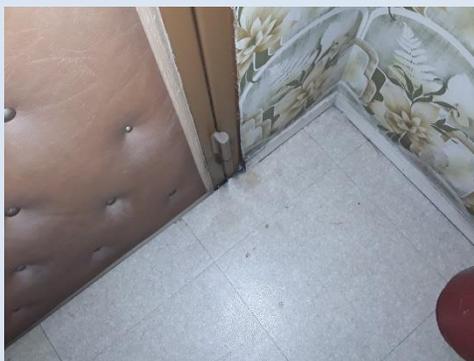
PRELEVEMENT : 67LAH0405P004		
NOM DU CLIENT	NUMERO DU DOSSIER	PIECE OU LOCAL
OPH77	67LAH0405 08/08/2017	Entrée
MATERIAU	DATE DE PRELEVEMENT	NOM DE L'OPERATEUR
Colle polymère jaune non séparable + ragréage rose non séparable + colle bitumineuse noire + ragréage gris non séparable + sous couche de ragréage blanche non séparable	08/08/2017	CATE Laurent
LOCALISATION		RESULTAT
Sol		Fr2:Amiante détecté (Chrysotile)

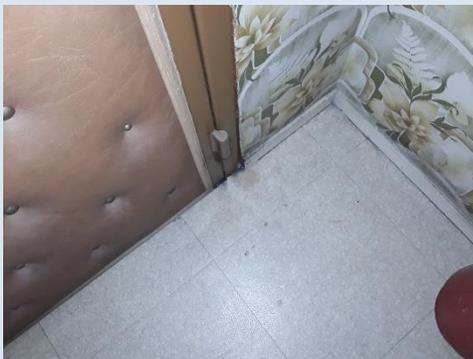
PRELEVEMENT : 67LAH0405P004		
NOM DU CLIENT	NUMERO DU DOSSIER	PIECE OU LOCAL
OPH77	67LAH0405 08/08/2017	Entrée
MATERIAU	DATE DE PRELEVEMENT	NOM DE L'OPERATEUR
Revêtement souple beige	08/08/2017	CATE Laurent
LOCALISATION		RESULTAT
Sol		Fr1:Amiante non détecté

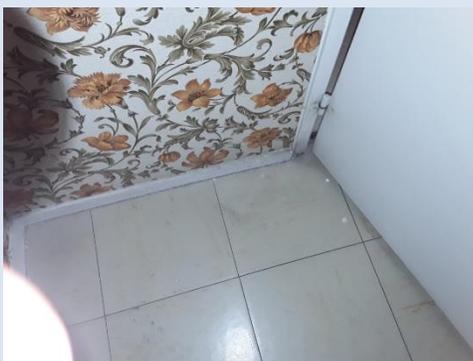
PRELEVEMENT : 67LAH0405P005		
NOM DU CLIENT	NUMERO DU DOSSIER	PIECE OU LOCAL
OPH77	67LAH0405 08/08/2017	Séjour
MATERIAU	DATE DE PRELEVEMENT	NOM DE L'OPERATEUR
Colle bitumineuse noire + ragréage gris non séparable + sous couche de ragréage blanche non séparable	08/08/2017	CATE Laurent
LOCALISATION		RESULTAT
Sol		Fr2:Amiante détecté (Chrysotile)

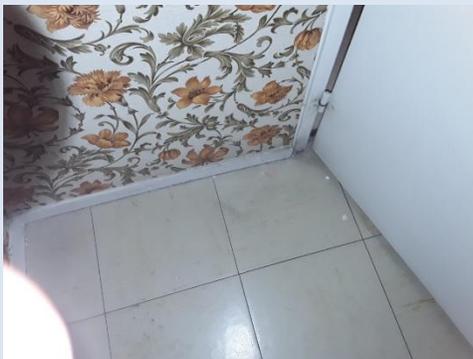
PRELEVEMENT : 67LAH0405P005		
NOM DU CLIENT	NUMERO DU DOSSIER	PIECE OU LOCAL
OPH77	67LAH0405 08/08/2017	Séjour
MATERIAU	DATE DE PRELEVEMENT	NOM DE L'OPERATEUR
Dalle dure cassante beige	08/08/2017	CATE Laurent
LOCALISATION		RESULTAT
Sol		Fr1:Amiante détecté (Chrysotile)

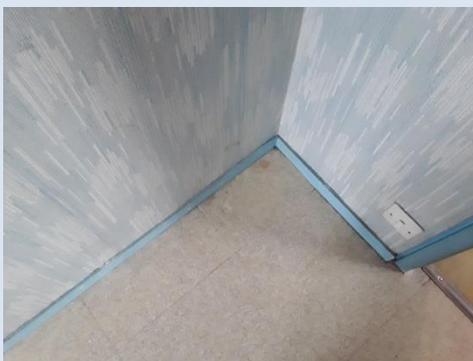
PRELEVEMENT : 67LAH0405P006		
NOM DU CLIENT	NUMERO DU DOSSIER	PIECE OU LOCAL
OPH77	67LAH0405 08/08/2017	Chambre 1
MATERIAU	DATE DE PRELEVEMENT	NOM DE L'OPERATEUR
Colle polymère jaune non séparable + ragréage rose non séparable + colle bitumineuse noire + ragréage gris + sous couche de ragréage blanche en faible quantité non séparable	08/08/2017	CATE Laurent
LOCALISATION		RESULTAT
Sol		Fr2:Amiante détecté (Chrysotile)

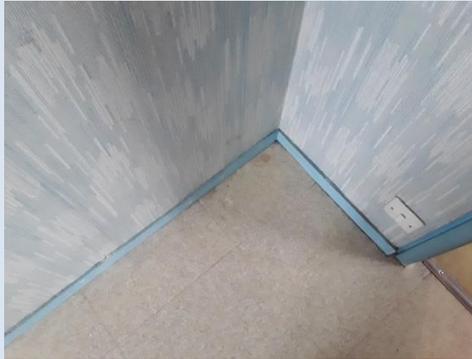
PRELEVEMENT : 67LAH0405P006		
NOM DU CLIENT	NUMERO DU DOSSIER	PIECE OU LOCAL
OPH77	67LAH0405 08/08/2017	Chambre 1
MATERIAU	DATE DE PRELEVEMENT	NOM DE L'OPERATEUR
Revêtement souple beige	08/08/2017	CATE Laurent
LOCALISATION		RESULTAT
Sol		Fr1:Amiante non détecté

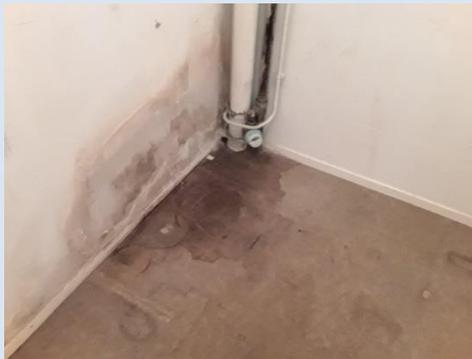
PRELEVEMENT : 67LAH0405P007		
NOM DU CLIENT	NUMERO DU DOSSIER	PIECE OU LOCAL
OPH77	67LAH0405 08/08/2017	Débarras
MATERIAU	DATE DE PRELEVEMENT	NOM DE L'OPERATEUR
Moquette marron + colle polymère jaune non séparable + ragréage beige non séparable	08/08/2017	CATE Laurent
LOCALISATION		RESULTAT
Sol		Amiante non détecté

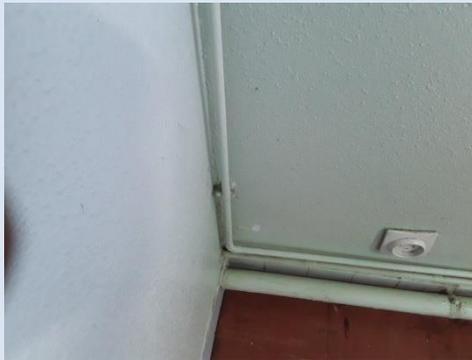
PRELEVEMENT : 67LAH0405P008		
NOM DU CLIENT	NUMERO DU DOSSIER	PIECE OU LOCAL
OPH77	67LAH0405 08/08/2017	Cuisine
MATERIAU	DATE DE PRELEVEMENT	NOM DE L'OPERATEUR
Enduit plâtreux blanc en vrac + peinture non séparable	08/08/2017	CATE Laurent
LOCALISATION	RESULTAT	
Mur A	Amiante non détecté

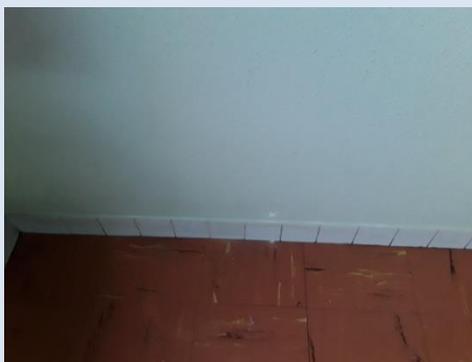
PRELEVEMENT : 67LAH0405P009		
NOM DU CLIENT	NUMERO DU DOSSIER	PIECE OU LOCAL
OPH77	67LAH0405 08/08/2017	Cuisine
MATERIAU	DATE DE PRELEVEMENT	NOM DE L'OPERATEUR
Enduit plâtreux blanc en vrac + carton non séparable + peinture en vrac non séparable	08/08/2017	CATE Laurent
LOCALISATION	RESULTAT	
Mur C	Amiante non détecté

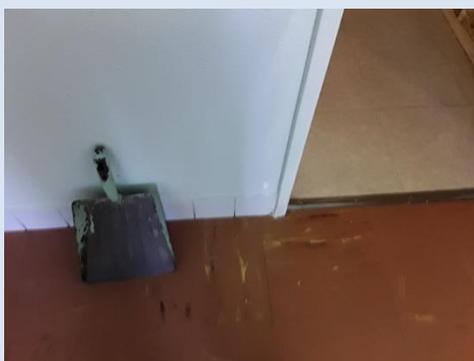
PRELEVEMENT : 67LAH0405P010		
NOM DU CLIENT	NUMERO DU DOSSIER	PIECE OU LOCAL
OPH77	67LAH0405 08/08/2017	Cuisine
MATERIAU	DATE DE PRELEVEMENT	NOM DE L'OPERATEUR
Enduit plâtreux blanc en vrac + peintures multiples en vrac non séparable	08/08/2017	CATE Laurent
LOCALISATION	RESULTAT	
Mur D	Amiante non détecté

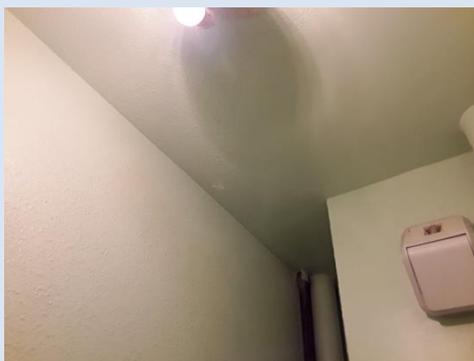
PRELEVEMENT : 67LAH0405P011		
NOM DU CLIENT	NUMERO DU DOSSIER	PIECE OU LOCAL
OPH77	67LAH0405 08/08/2017	WC
MATERIAU	DATE DE PRELEVEMENT	NOM DE L'OPERATEUR
Enduit plâtreux blanc en vrac + peintures multiples non séparable	08/08/2017	CATE Laurent
LOCALISATION	RESULTAT	
Plafond	Amiante non détecté

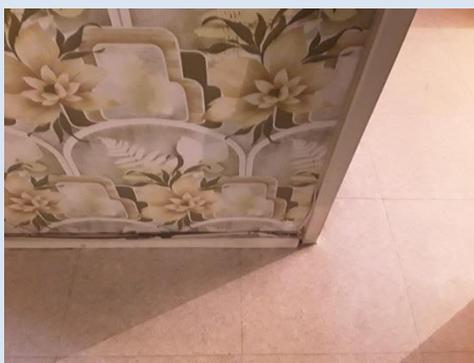
PRELEVEMENT : 67LAH0405P012		
NOM DU CLIENT	NUMERO DU DOSSIER	PIECE OU LOCAL
OPH77	67LAH0405 08/08/2017	Entrée
MATERIAU	DATE DE PRELEVEMENT	NOM DE L'OPERATEUR
Enduit plâtreux blanc en faible quantité en vrac non séparable + papiers peints non séparable	08/08/2017	CATE Laurent
LOCALISATION	RESULTAT	
Mur C	Amiante non détecté

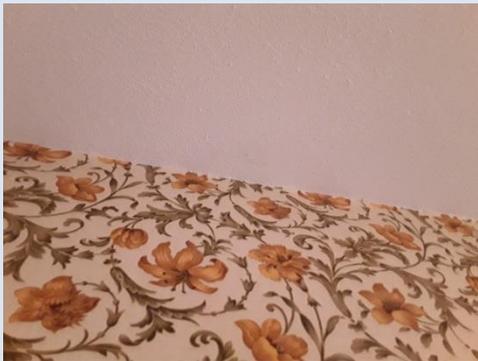
PRELEVEMENT : 67LAH0405P015		
NOM DU CLIENT	NUMERO DU DOSSIER	PIECE OU LOCAL
OPH77	67LAH0405 08/08/2017	Séjour
MATERIAU	DATE DE PRELEVEMENT	NOM DE L'OPERATEUR
Enduit plâtreux blanc en vrac + peinture non séparable	08/08/2017	CATE Laurent
LOCALISATION	RESULTAT	
Plafond	Amiante non détecté
