# Rapport de repérage des matériaux et produits contenant de l'amiante avant réalisation de travaux dans un immeuble bâti

2  
46 RUE LAVOISIER  
ESCALIER AH  
77000 MELUN

**Date du rapport :** 24/07/2020

67LAH0602 24/07/2020 - 03:38

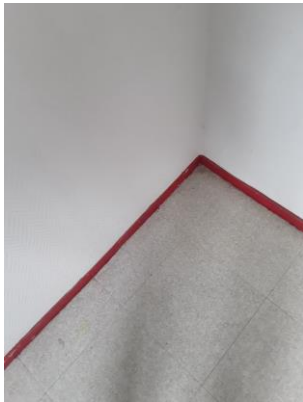
Identification : P002 (Fr1)
Pièce et étage : Chambre 1 R+6
Localisation : Sol
Parties d'ouvrages ou de composants : Revêtements de sols (Dalles de sol)
Descriptif Laboratoire : Revêtement souple beige
Résultat (justification) : Amiante non détectée (RESULTAT ANALYSE)

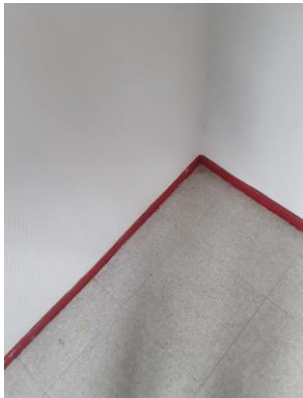
Identification : P002 (Fr2)
Pièce et étage : Chambre 1 R+6
Localisation : Sol
Parties d'ouvrages ou de composants : Revêtements de sols (Dalles de sol)
Descriptif Laboratoire : Peinture non séparable + colle polymère jaune avec poussières non séparable + ragréage rose
Résultat (justification) : Amiante non détectée (RESULTAT ANALYSE)

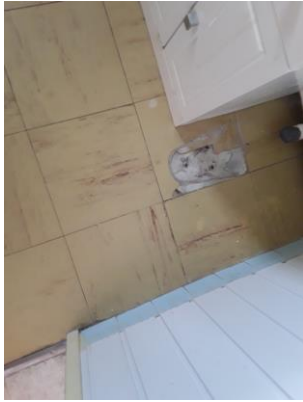
<b>Identification : P003 (Fr1)</b>
<b>Pièce et étage : Salle de bains R+6</b>
<b>Localisation : Sol</b>
<b>Parties d'ouvrages ou de composants : Revêtements de sols (Dalles de sol)</b>
<b>Descriptif Laboratoire : Dalle dure cassante orange</b>
<b>Résultat (justification) : Amiante détecté (RESULTAT ANALYSE)</b>
