Rapport de mission de repérage des matériaux et produits contenant de l'amiante avant réalisation de travaux

46 RUE LAVOISIER- APT 603

77000 MELUN

RAPPORT N° :	67LAH0603	Laboratoire d'Analyses :	ITGA
Repérage réalisé le :	31/10/2017	Adresse laboratoire :	3 RUE ARMAND HERPIN LACROIX - CS 46537 35065 RENNES CEDEX
Accompagnateur :		Numéro d'accréditation :	1-5967
Par :	Mustapha ZINEBI	Organisme d'assurance professionnelle :	ALLIANZ
N° certificat :	C009-SE03-2017	Adresse assurance :	Direction Opérations Entreprises 5C Esplanade Charles de Gaulle 33081 BORDEAUX CEDEX
Date d'obtention :	27/03/2017	N° de contrat d'assurance :	55897385
Organisme certificateur	QUALIT'COMPETENCES 16 rue Villars - 57100 THONVILLE	Date de validité :	31/12/2017

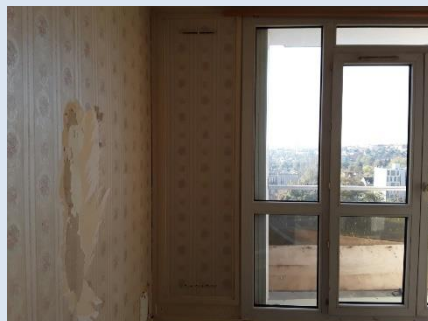
PRELEVEMENT : 67LAH0603P001

NOM DU CLIENT	NUMERO DU DOSSIER	PIECE OU LOCAL	
OPH77	67LAH0603 31/10/2017	Séjour	
ELEMENT	DESCRIPTIF DU LABORATOIRE	DATE DE PRELEVEMENT	NOM DE L'OPERATEUR
Plaque type "glasal"		31/10/2017	ZINEBI Mustapha
LOCALISATION		RESULTAT	
Mur C		Amiante détectée

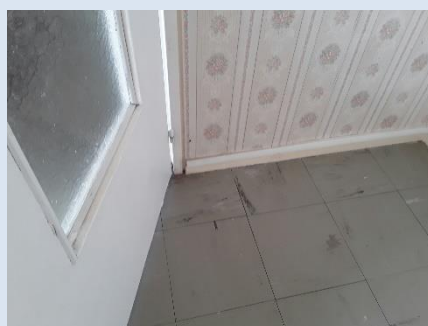
PRELEVEMENT : 67LAH0603P002

NOM DU CLIENT	NUMERO DU DOSSIER	PIECE OU LOCAL	
OPH77	67LAH0603 31/10/2017	Séjour	
ELEMENT	DESCRIPTIF DU LABORATOIRE	DATE DE PRELEVEMENT	NOM DE L'OPERATEUR
Dalle de sol	Dalle dure cassante grise	31/10/2017	ZINEBI Mustapha
LOCALISATION		RESULTAT	
Sol		Fr1:Amiante détecté (Chrysotile)

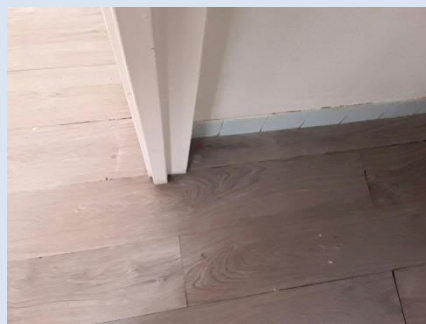
PRELEVEMENT : 67LAH0603P003			
NOM DU CLIENT	NUMERO DU DOSSIER		PIECE OU LOCAL
OPH77	67LAH0603 31/10/2017		WC
ELEMENT	DESCRIPTIF DU LABORATOIRE	DATE DE PRELEVEMENT	NOM DE L'OPERATEUR
Dalle de sol	Revêtement cassant gris + colle polymère incolore non séparable + revêtement souple gris + colle polymère jaune non séparable + ragréage gris + sous couche de ragréage blanche en faible quantité non séparable + matériau compact gris en faible quantité	31/10/2017	ZINEBI Mustapha
LOCALISATION		RESULTAT	
Sol		Amiante non détecté

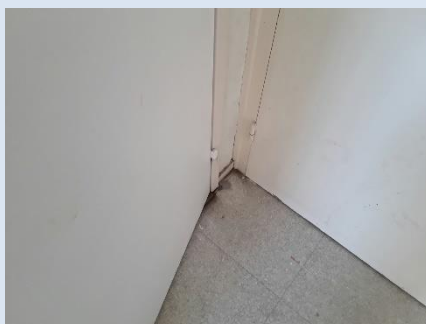
PRELEVEMENT : 67LAH0603P004			
NOM DU CLIENT	NUMERO DU DOSSIER	PIECE OU LOCAL	
OPH77	67LAH0603 31/10/2017	Chambre 1	
ELEMENT	DESCRIPTIF DU LABORATOIRE	DATE DE PRELEVEMENT	NOM DE L'OPERATEUR
Dalle de sol	Revêtement souple gris + colle polymère jaune non séparable + ragréage rose + sous couche de ragréage beige en faible quantité non séparable	31/10/2017	ZINEBI Mustapha
LOCALISATION		RESULTAT	
Sol		Amiante non détecté

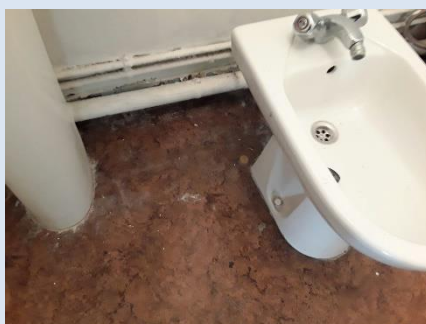
PRELEVEMENT : 67LAH0603P005			
NOM DU CLIENT	NUMERO DU DOSSIER	PIECE OU LOCAL	
OPH77	67LAH0603 31/10/2017	Salle de bains	
ELEMENT	DESCRIPTIF DU LABORATOIRE	DATE DE PRELEVEMENT	NOM DE L'OPERATEUR
Revêtement souple	Revêtement cassant marron + ragréage gris en vrac	31/10/2017	ZINEBI Mustapha
LOCALISATION		RESULTAT	
Sol		Fr1:Amiante non détecté

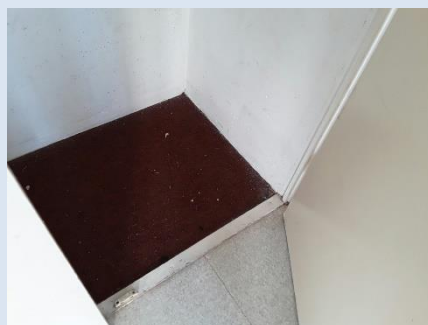
PRELEVEMENT : 67LAH0603P006			
NOM DU CLIENT	NUMERO DU DOSSIER		PIECE OU LOCAL
OPH77	67LAH0603 31/10/2017		Placard 1
ELEMENT	DESCRIPTIF DU LABORATOIRE	DATE DE PRELEVEMENT	NOM DE L'OPERATEUR
Moquette	Moquette rouge + colle polymère jaune en faible quantité avec poussières non séparable + peinture en faible quantité avec poussières non séparable	31/10/2017	ZINEBI Mustapha
LOCALISATION		RESULTAT	
Sol		Amiante non détecté	
EMPLACEMENT

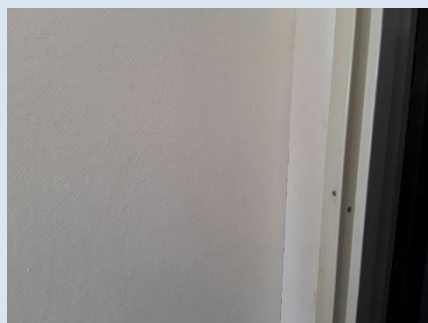
PRELEVEMENT : 67LAH0603P007			
NOM DU CLIENT	NUMERO DU DOSSIER		PIECE OU LOCAL
OPH77	67LAH0603 31/10/2017		Entrée
ELEMENT	DESCRIPTIF DU LABORATOIRE	DATE DE PRELEVEMENT	NOM DE L'OPERATEUR
Enduit / Peinture plaque de plâtre	Enduit plâtreux blanc en vrac + peinture non séparable	31/10/2017	ZINEBI Mustapha
LOCALISATION		RESULTAT	
Mur C		Amiante non détecté	
EMPLACEMENT

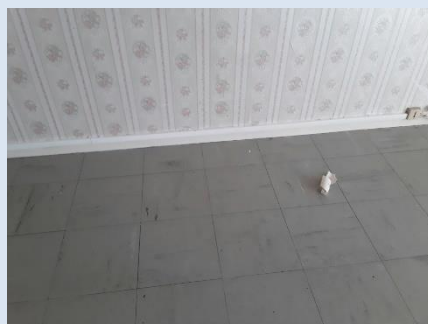
PRELEVEMENT : 67LAH0603P008			
NOM DU CLIENT	NUMERO DU DOSSIER		PIECE OU LOCAL
OPH77	67LAH0603 31/10/2017		Séjour
ELEMENT	DESCRIPTIF DU LABORATOIRE	DATE DE PRELEVEMENT	NOM DE L'OPERATEUR
Enduit / Peinture béton	Matériau gris en faible quantité en vrac non séparable + enduit plâtreux blanc en vrac + peinture en faible quantité non séparable	31/10/2017	ZINEBI Mustapha
LOCALISATION		RESULTAT	
Mur B		Amiante non détecté

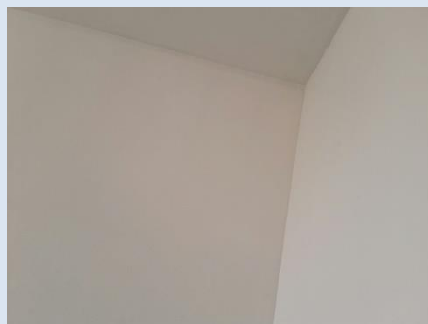
PRELEVEMENT : 67LAH0603P009			
NOM DU CLIENT	NUMERO DU DOSSIER		PIECE OU LOCAL
OPH77	67LAH0603 31/10/2017		Cuisine
ELEMENT	DESCRIPTIF DU LABORATOIRE	DATE DE PRELEVEMENT	NOM DE L'OPERATEUR
Enduit / Peinture béton	Enduit plâtreux blanc en vrac + peintures multiples non séparable	31/10/2017	ZINEBI Mustapha
LOCALISATION		RESULTAT	
Plafond		Amiante non détecté
