## Rapport de mission de repérage des matériaux et produits contenant de l'amiante avant réalisation de travaux

46 RUE LAVOISIER APT 703

77000 MELUN

RAPPORT N° :	OPH77 67LAH0703	Date d'émission du rapport :	14/07/2017
Le repérage a été réalisé le :	04/07/2017	Accompagnateur :	
Par :	Amadou SY	Laboratoire d'Analyses :	ITGA
N° certificat de qualification :	CPDI4148	Adresse laboratoire :	3 RUE ARMAND HERPIN LACROIX - CS 46537 35065 RENNES CEDEX
Date d'obtention :	09/11/2016	Numéro d'accréditation :	1-5967
Le présent rapport est établi par une personne dont les compétences sont certifiées par :	I.CERT Parc Edonia - Bâtiment G - Rue de la Terre Victoria - 35760 SAINT-GREGOIRE	Organisme d'assurance professionnelle :	ALLIANZ
		Adresse assurance :	Direction Opérations Entreprises 5C Esplanade Charles de Gaulle 33081 BORDEAUX CEDEX
		N° de contrat d'assurance :	55897385
		Date de validité :	31/12/2017

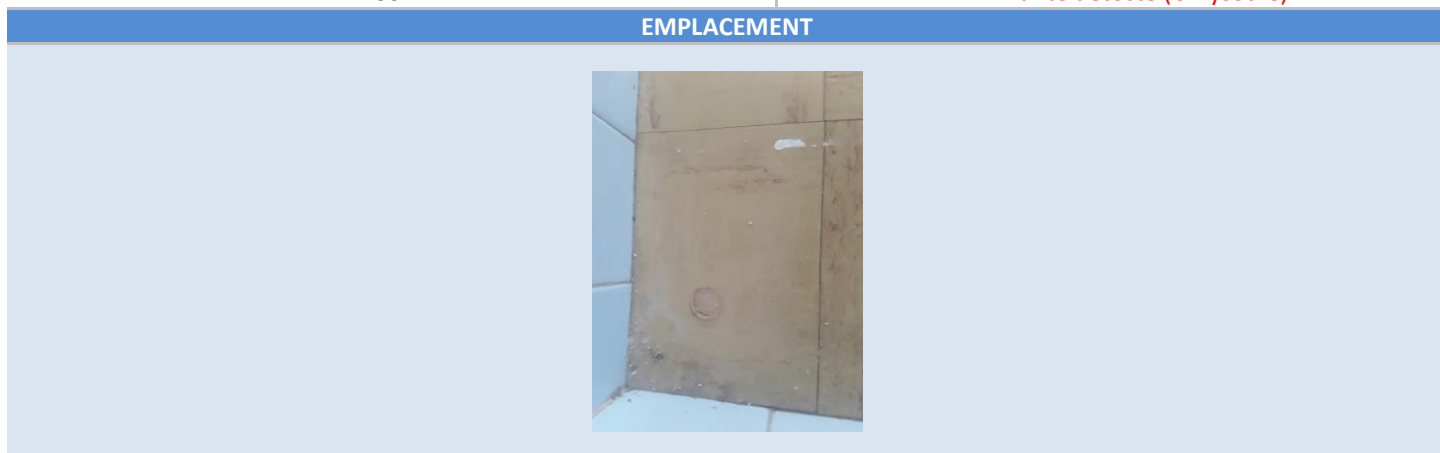
PRELEVEMENT : 67LAH0703P002		
NOM DU CLIENT	NUMERO DU DOSSIER	PIECE OU LOCAL
OPH77	67LAH0703 04/07/2017	Cuisine
MATERIAU	DATE DE PRELEVEMENT	NOM DE L'OPERATEUR
Dalle dure cassante blanche	04/07/2017	SY Amadou
LOCALISATION		RESULTAT
Sol		Fr1:Amiante détecté (Chrysotile)

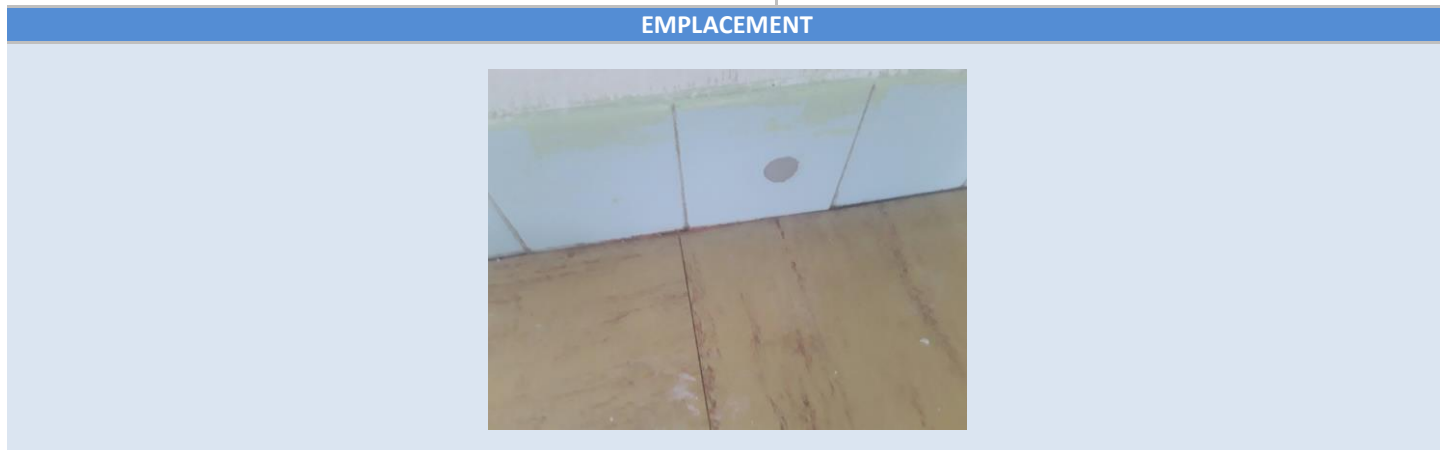
PRELEVEMENT : 67LAH0703P003		
NOM DU CLIENT	NUMERO DU DOSSIER	PIECE OU LOCAL
OPH77	67LAH0703 04/07/2017	Cuisine
MATERIAU	DATE DE PRELEVEMENT	NOM DE L'OPERATEUR
Colle beige + couche plâtrée blanche avec couche cartonnée non séparable + carrelage	04/07/2017	SY Amadou
LOCALISATION		RESULTAT
Mur A		Amiante non détecté

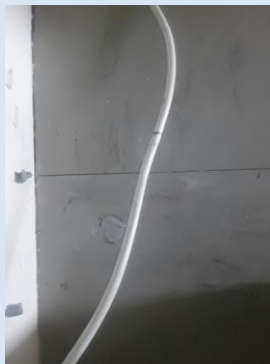
PRELEVEMENT : 67LAH0703P004		
NOM DU CLIENT	NUMERO DU DOSSIER	PIECE OU LOCAL
OPH77	67LAH0703 04/07/2017	Séjour
MATERIAU	DATE DE PRELEVEMENT	NOM DE L'OPERATEUR
Dalle dure cassante blanche	04/07/2017	SY Amadou
LOCALISATION		RESULTAT
Sol		Fr1:Amiante détecté (Chrysotile)

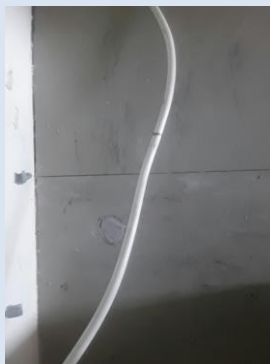
PRELEVEMENT : 67LAH0703P004		
NOM DU CLIENT	NUMERO DU DOSSIER	PIECE OU LOCAL
OPH77	67LAH0703 04/07/2017	Séjour
MATERIAU	DATE DE PRELEVEMENT	NOM DE L'OPERATEUR
Ragréage gris	04/07/2017	SY Amadou
LOCALISATION		RESULTAT
Sol		Fr3:Amiante non détecté

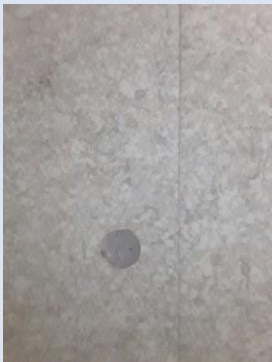
PRELEVEMENT : 67LAH0703P005		
NOM DU CLIENT	NUMERO DU DOSSIER	PIECE OU LOCAL
OPH77	67LAH0703 04/07/2017	Entrée
MATERIAU	DATE DE PRELEVEMENT	NOM DE L'OPERATEUR
Colle bitumineuse noire + ragréage gris non séparable + ragréage rose non séparable	04/07/2017	SY Amadou
LOCALISATION		RESULTAT
Sol		Fr2:Amiante détecté (Chrysotile)
EMPLACEMENT

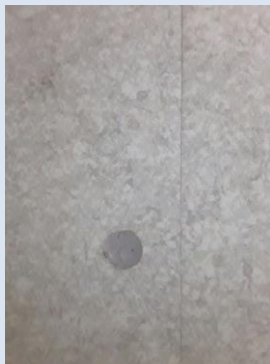
PRELEVEMENT : 67LAH0703P005		
NOM DU CLIENT	NUMERO DU DOSSIER	PIECE OU LOCAL
OPH77	67LAH0703 04/07/2017	Entrée
MATERIAU	DATE DE PRELEVEMENT	NOM DE L'OPERATEUR
Revêtement souple beige	04/07/2017	SY Amadou
LOCALISATION	RESULTAT	
Sol	Fr1:Amiante non détecté

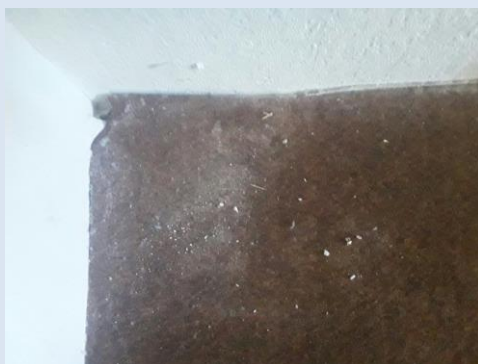
PRELEVEMENT : 67LAH0703P006		
NOM DU CLIENT	NUMERO DU DOSSIER	PIECE OU LOCAL
OPH77	67LAH0703 04/07/2017	Placard 1
MATERIAU	DATE DE PRELEVEMENT	NOM DE L'OPERATEUR
Moquette orange + colle polymère jaune non séparable + ragréage blanc	04/07/2017	SY Amadou
LOCALISATION	RESULTAT	
Sol	Amiante non détecté

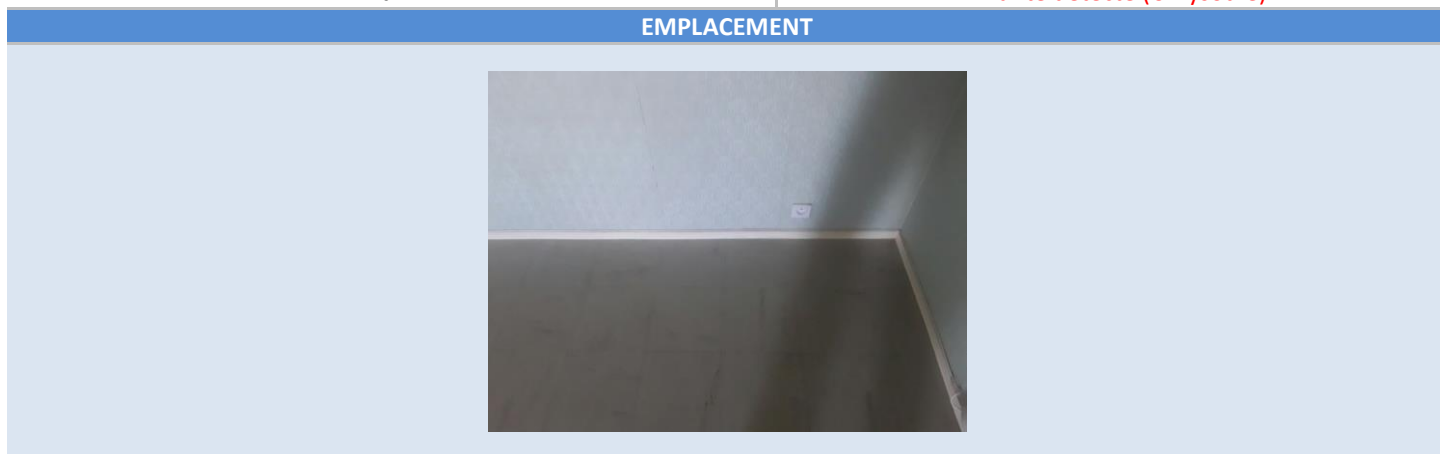
PRELEVEMENT : 67LAH0703P007		
NOM DU CLIENT	NUMERO DU DOSSIER	PIECE OU LOCAL
OPH77	67LAH0703 04/07/2017	Séjour
MATERIAU	DATE DE PRELEVEMENT	NOM DE L'OPERATEUR
Enduit plâtreux blanc en vrac + peinture non séparable	04/07/2017	SY Amadou
LOCALISATION	RESULTAT	
Mur A	Amiante détecté (Chrysotile)

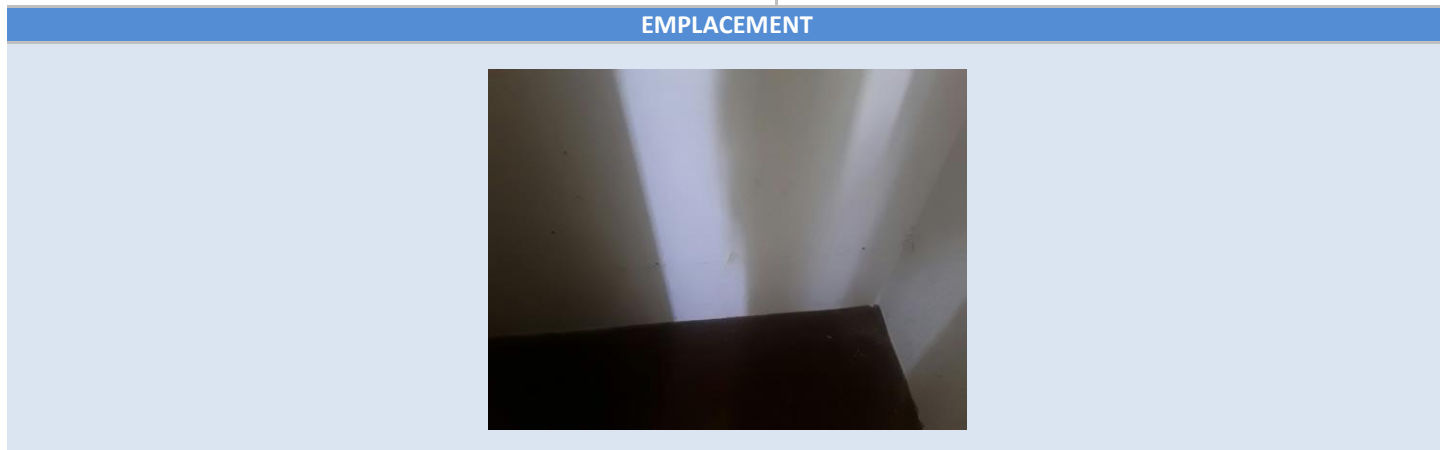
PRELEVEMENT : 67LAH0703P008		
NOM DU CLIENT	NUMERO DU DOSSIER	PIECE OU LOCAL
OPH77	67LAH0703 04/07/2017	Placard 1
MATERIAU	DATE DE PRELEVEMENT	NOM DE L'OPERATEUR
Enduit plâtreux blanc en vrac + peinture non séparable + papier non séparable	04/07/2017	SY Amadou
LOCALISATION	RESULTAT	
Mur B	Amiante non détecté

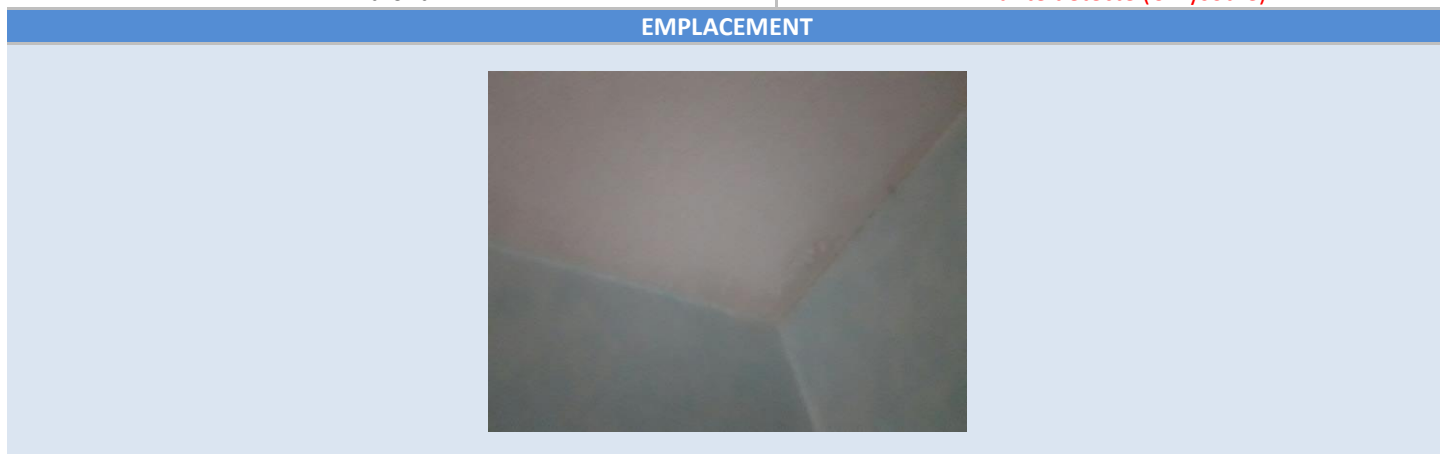
PRELEVEMENT : 67LAH0703P009		
NOM DU CLIENT	NUMERO DU DOSSIER	PIECE OU LOCAL
OPH77	67LAH0703 04/07/2017	Couloir
MATERIAU	DATE DE PRELEVEMENT	NOM DE L'OPERATEUR
Enduit plâtreux blanc en vrac + peinture non séparable	04/07/2017	SY Amadou
LOCALISATION	RESULTAT	
Plafond	Amiante détecté (Chrysotile)

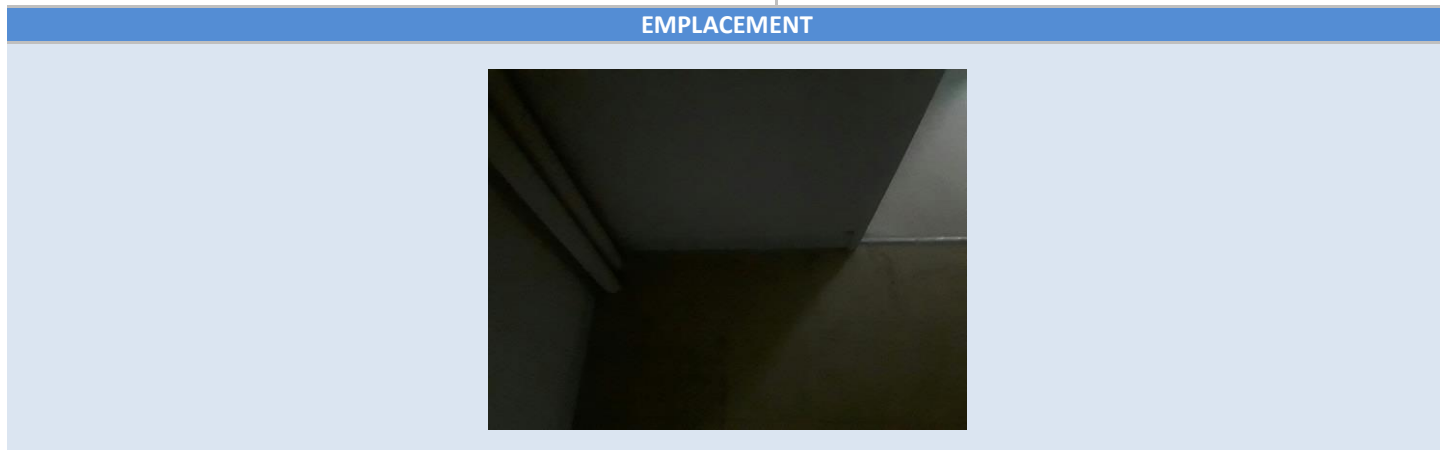
PRELEVEMENT : 67LAH0703P010		
NOM DU CLIENT	NUMERO DU DOSSIER	PIECE OU LOCAL
OPH77	67LAH0703 04/07/2017	Salle de bains
MATERIAU	DATE DE PRELEVEMENT	NOM DE L'OPERATEUR
Matériau plâtreux blanc en vrac + papier en faible quantité non séparable	04/07/2017	SY Amadou
LOCALISATION	RESULTAT	
Mur D	Amiante non détecté

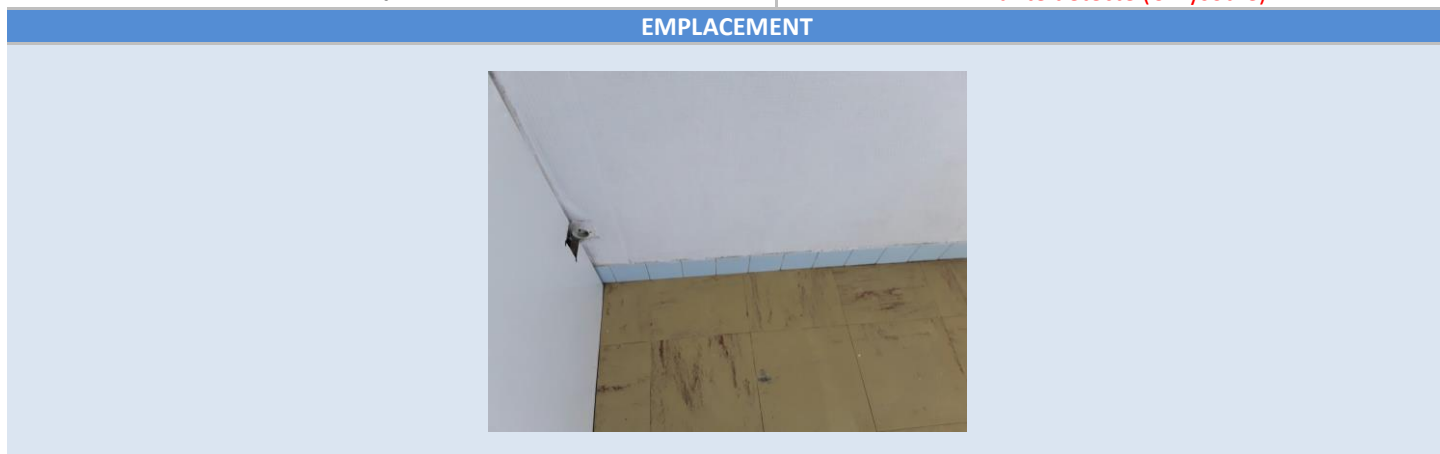
PRELEVEMENT : 67LAH0703P011		
NOM DU CLIENT	NUMERO DU DOSSIER	PIECE OU LOCAL
OPH77	67LAH0703 04/07/2017	Cuisine
MATERIAU	DATE DE PRELEVEMENT	NOM DE L'OPERATEUR
Enduit plâtreux blanc en vrac + peinture non séparable	04/07/2017	SY Amadou
LOCALISATION		RESULTAT
Mur A		Amiante détecté (Chrysotile)
