Rapport de mission de repérage des matériaux et produits contenant de l'amiante avant réalisation de travaux

46 RUE LAVOISIER

77000 MELUN

RAPPORT N° :	67LAH0704	Laboratoire d'Analyses :	ITGA
Repérage réalisé le :	01/08/2018	Adresse laboratoire :	3 RUE ARMAND HERPIN LACROIX - CS 46537 35065 RENNES CEDEX
Accompagnateur :		Numéro d'accréditation :	1-5967
Par :	Gaetan BEDEL	Organisme d'assurance professionnelle :	AXA France
N° certificat :	CPDI3869	Adresse assurance :	313 Terrasses de l'Arche 92727 NANTERRE CEDEX
Date d'obtention :	22/04/2016	N° de contrat d'assurance :	10063271004
Organisme certificateur	I.CERT PARC EDONIA - BAT G - RUE DE LA TERRE VICTORIA - 35760 SAINT GREGOIRE	Date de validité :	31/12/2018

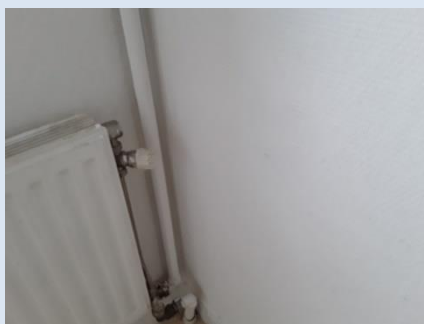
PRELEVEMENT : 67LAH0704P001			
NOM DU CLIENT	NUMERO DU DOSSIER		PIECE OU LOCAL
OPH77	67LAH0704 01/08/2018		Cuisine
ELEMENT	DESCRIPTIF DU LABORATOIRE	DATE DE PRELEVEMENT	NOM DE L'OPERATEUR
Enduit / Peinture béton	Enduit plâtreux blanc en vrac non séparable + peintures multiples non séparable	01/08/2018	BEDEL Gaetan
LOCALISATION		RESULTAT	
Mur C		Amiante non détecté

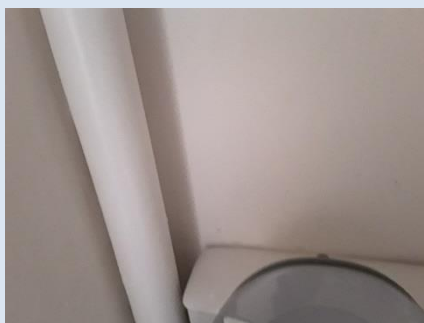
PRELEVEMENT : 67LAH0704P002			
NOM DU CLIENT	NUMERO DU DOSSIER		PIECE OU LOCAL
OPH77	67LAH0704 01/08/2018		WC
ELEMENT	DESCRIPTIF DU LABORATOIRE	DATE DE PRELEVEMENT	NOM DE L'OPERATEUR
Enduit / Peinture	Enduit plâtreux blanc en vrac non séparable + peinture non séparable	01/08/2018	BEDEL Gaetan
LOCALISATION		RESULTAT	
Mur A		Amiante non détecté

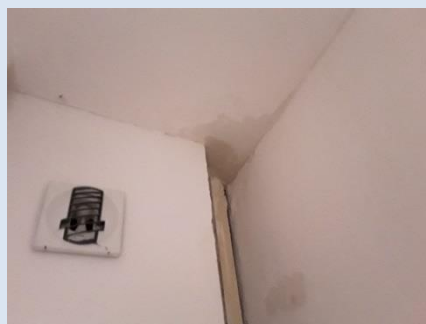
PRELEVEMENT : 67LAH0704P003			
NOM DU CLIENT	NUMERO DU DOSSIER	PIECE OU LOCAL	
OPH77	67LAH0704 01/08/2018	WC	
ELEMENT	DESCRIPTIF DU LABORATOIRE	DATE DE PRELEVEMENT	NOM DE L'OPERATEUR
Enduit / Peinture béton	Enduit plâtreux blanc en vrac non séparable + matériau beige en vrac non séparable + peinture non séparable	01/08/2018	BEDEL Gaetan
LOCALISATION		RESULTAT	
Plafond		Amiante non détecté

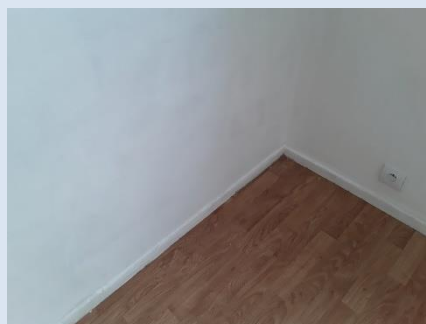
PRELEVEMENT : 67LAH0704P004			
NOM DU CLIENT	NUMERO DU DOSSIER	PIECE OU LOCAL	
OPH77	67LAH0704 01/08/2018	Chambre 2	
ELEMENT	DESCRIPTIF DU LABORATOIRE	DATE DE PRELEVEMENT	NOM DE L'OPERATEUR
Enduit / Peinture béton	Enduit plâtreux blanc en vrac non séparable + peinture non séparable	01/08/2018	BEDEL Gaetan
LOCALISATION		RESULTAT	
Mur B		Amiante non détecté

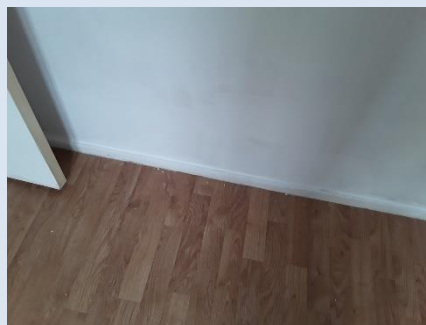
PRELEVEMENT : 67LAH0704P005			
NOM DU CLIENT	NUMERO DU DOSSIER	PIECE OU LOCAL	
OPH77	67LAH0704 01/08/2018	Chambre 2	
ELEMENT	DESCRIPTIF DU LABORATOIRE	DATE DE PRELEVEMENT	NOM DE L'OPERATEUR
Enduit / Peinture	Enduit plâtreux blanc en vrac non séparable + peinture non séparable	01/08/2018	BEDEL Gaetan
LOCALISATION		RESULTAT	
Mur A		Amiante non détecté

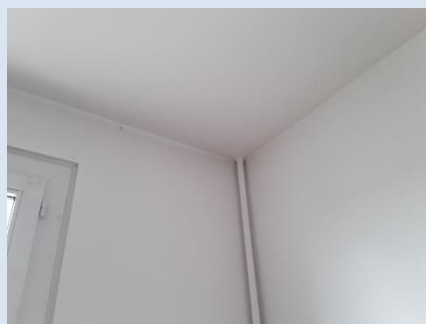
PRELEVEMENT : 67LAH0704P006			
NOM DU CLIENT	NUMERO DU DOSSIER	PIECE OU LOCAL	
OPH77	67LAH0704 01/08/2018	Chambre 2	
ELEMENT	DESCRIPTIF DU LABORATOIRE	DATE DE PRELEVEMENT	NOM DE L'OPERATEUR
Enduit / Peinture béton	Enduit plâtreux blanc en vrac non séparable + peinture non séparable	01/08/2018	BEDEL Gaetan
LOCALISATION		RESULTAT	
Plafond		Amiante non détecté

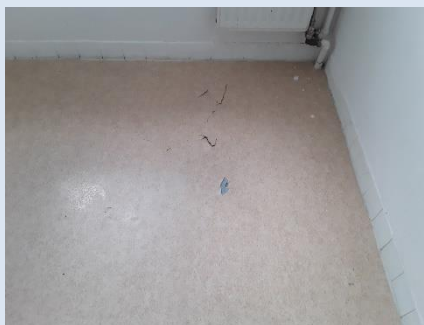
PRELEVEMENT : 67LAH0704P007			
NOM DU CLIENT	NUMERO DU DOSSIER	PIECE OU LOCAL	
OPH77	67LAH0704 01/08/2018	Cuisine	
ELEMENT	DESCRIPTIF DU LABORATOIRE	DATE DE PRELEVEMENT	NOM DE L'OPERATEUR
Revêtement souple	Revêtement souple beige + revêtement souple bleu + revêtement cassant gris	01/08/2018	BEDEL Gaetan
LOCALISATION		RESULTAT	
Sol		Fr1:Amiante non détecté

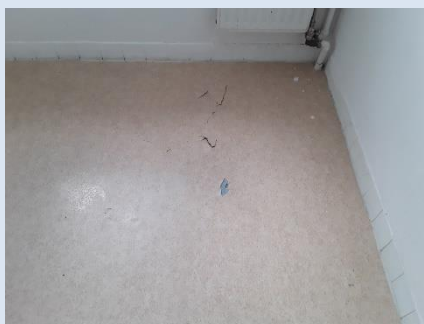
PIECE	ETAGE	ELEMENTS	DESCRIPTIF LABORATOIRE	Echantillon	REPERAGE	ETAT	RESULTAT
Cuisine		Revêtement souple	Colle polymère jaune non séparable + dalle dure cassante beige en faible quantité en vrac	67LAH0704P007	Sol	DEGRADATION PARTIELLE	Fr2:Amiante détecté (Chrysotile)

PRELEVEMENT : 67LAH0704P007			
NOM DU CLIENT	NUMERO DU DOSSIER	PIECE OU LOCAL	
OPH77	67LAH0704 01/08/2018	Cuisine	
ELEMENT	DESCRIPTIF DU LABORATOIRE	DATE DE PRELEVEMENT	NOM DE L'OPERATEUR
Revêtement souple	Colle polymère jaune non séparable + dalle dure cassante beige en faible quantité en vrac	01/08/2018	BEDEL Gaetan
LOCALISATION		RESULTAT	
Sol		Fr2:Amiante détecté (Chrysotile)
