Rapport de mission de repérage des matériaux et produits contenant de l'amiante avant réalisation de travaux

46 RUE LAVOISIER

77000 MELUN

RAPPORT N° :	67LAH0704	Laboratoire d'Analyses :	ITGA
Repérage réalisé le :	01/08/2018	Adresse laboratoire :	3 RUE ARMAND HERPIN LACROIX - CS 46537 35065 RENNES CEDEX
Accompagnateur :		Numéro d'accréditation :	1-5967
Par :	Gaetan BEDEL	Organisme d'assurance professionnelle :	AXA France
N° certificat :	CPDI3869	Adresse assurance :	313 Terrasses de l'Arche 92727 NANTERRE CEDEX
Date d'obtention :	22/04/2016	N° de contrat d'assurance :	10063271004
Organisme certificateur	I.CERT PARC EDONIA - BAT G - RUE DE LA TERRE VICTORIA - 35760 SAINT GREGOIRE	Date de validité :	31/12/2018

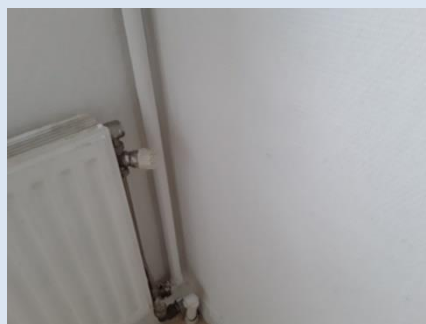
PRELEVEMENT : 67LAH0704P001			
NOM DU CLIENT	NUMERO DU DOSSIER		PIECE OU LOCAL
OPH77	67LAH0704 01/08/2018		Cuisine
ELEMENT	DESCRIPTIF DU LABORATOIRE	DATE DE PRELEVEMENT	NOM DE L'OPERATEUR
Enduit / Peinture béton	Enduit plâtreux blanc en vrac non séparable + peintures multiples non séparable	01/08/2018	BEDEL Gaetan
LOCALISATION		RESULTAT	
Mur C		Amiante non détecté

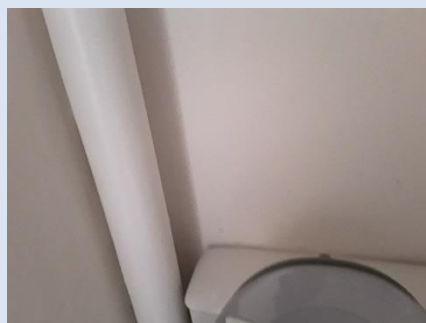
PRELEVEMENT : 67LAH0704P002			
NOM DU CLIENT	NUMERO DU DOSSIER		PIECE OU LOCAL
OPH77	67LAH0704 01/08/2018		WC
ELEMENT	DESCRIPTIF DU LABORATOIRE	DATE DE PRELEVEMENT	NOM DE L'OPERATEUR
Enduit / Peinture	Enduit plâtreux blanc en vrac non séparable + peinture non séparable	01/08/2018	BEDEL Gaetan
LOCALISATION		RESULTAT	
Mur A		Amiante non détecté

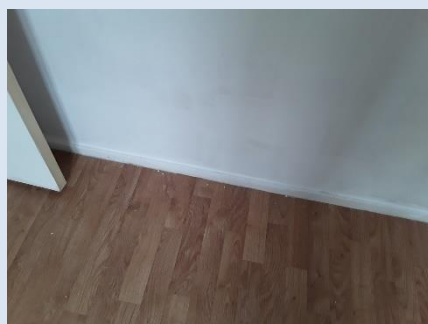
PRELEVEMENT : 67LAH0704P005			
NOM DU CLIENT	NUMERO DU DOSSIER	PIECE OU LOCAL	
OPH77	67LAH0704 01/08/2018	Chambre 2	
ELEMENT	DESCRIPTIF DU LABORATOIRE	DATE DE PRELEVEMENT	NOM DE L'OPERATEUR
Enduit / Peinture	Enduit plâtreux blanc en vrac non séparable + peinture non séparable	01/08/2018	BEDEL Gaetan
LOCALISATION		RESULTAT	
Mur A		Amiante non détecté

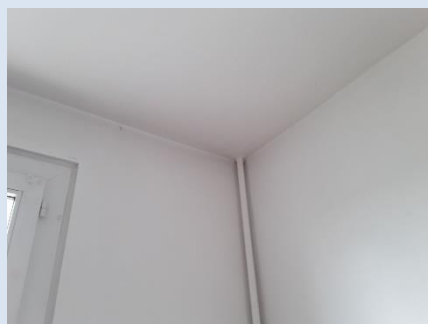
PRELEVEMENT : 67LAH0704P006			
NOM DU CLIENT	NUMERO DU DOSSIER	PIECE OU LOCAL	
OPH77	67LAH0704 01/08/2018	Chambre 2	
ELEMENT	DESCRIPTIF DU LABORATOIRE	DATE DE PRELEVEMENT	NOM DE L'OPERATEUR
Enduit / Peinture béton	Enduit plâtreux blanc en vrac non séparable + peinture non séparable	01/08/2018	BEDEL Gaetan
LOCALISATION		RESULTAT	
Plafond		Amiante non détecté
