Rapport de mission de repérage des matériaux et produits contenant de l'amiante avant réalisation de travaux

Norme NF X 46-020 V .2017

46 RUE LAVOISIER

77000 MELUN

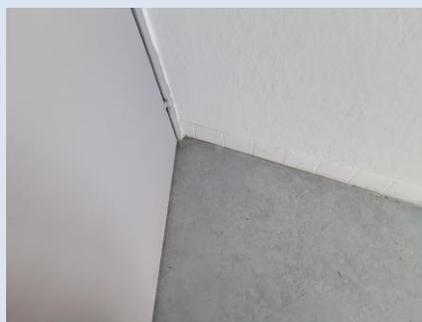
PRELEVEMENT : 67LAH0706P001			
NOM DU CLIENT	NUMERO DU DOSSIER		PIECE OU LOCAL
OPH77	67LAH0706 02/10/2019		Cuisine (Rez de chaussée)
ELEMENT	DESCRIPTIF DU LABORATOIRE	DATE DE PRELEVEMENT	NOM DE L'OPERATEUR
Revêtement souple	Matériau blanc en faible quantité non séparable + colle polymère jaune non séparable + ragréage gris en vrac + colle bitumineuse noire en faible quantité	02/10/2019	RHENZOUR Abdessamad
LOCALISATION		RESULTAT	
Sol		Fr1:Amiante détecté (Chrysotile)

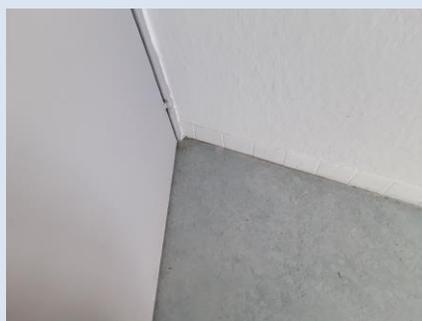
PRELEVEMENT : 67LAH0706P001			
NOM DU CLIENT	NUMERO DU DOSSIER		PIECE OU LOCAL
OPH77	67LAH0706 02/10/2019		Cuisine (Rez de chaussée)
ELEMENT	DESCRIPTIF DU LABORATOIRE	DATE DE PRELEVEMENT	NOM DE L'OPERATEUR
Revêtement souple	Revêtement souple bleu	02/10/2019	RHENZOUR Abdessamad
LOCALISATION		RESULTAT	
Sol		Fr2:Amiante non détecté

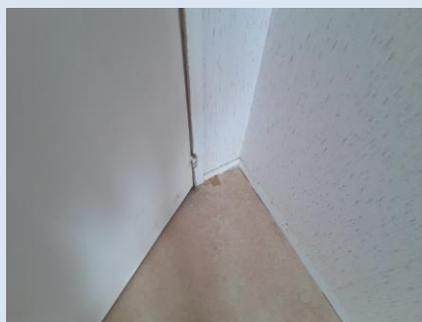
PRELEVEMENT : 67LAH0706P002			
NOM DU CLIENT	NUMERO DU DOSSIER	PIECE OU LOCAL	
OPH77	67LAH0706 02/10/2019	Chambre (Rez de chaussée)	
ELEMENT	DESCRIPTIF DU LABORATOIRE	DATE DE PRELEVEMENT	NOM DE L'OPERATEUR
Revêtement souple	Matériau souple beige en faible quantité non séparable + colle polymère jaune non séparable + peinture non séparable + ragréage gris en vrac + matériau blanc non séparable + ragréage rose en faible quantité non séparable	02/10/2019	RHENZOUR Abdessamad
LOCALISATION		RESULTAT	
Sol		Fr1:Amiante non détecté

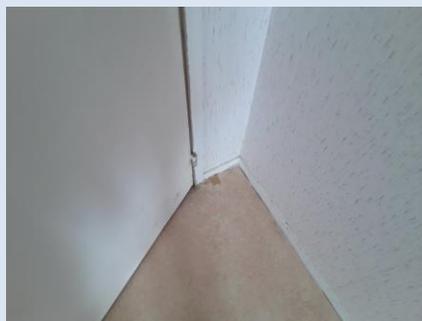
PRELEVEMENT : 67LAH0706P002			
NOM DU CLIENT	NUMERO DU DOSSIER	PIECE OU LOCAL	
OPH77	67LAH0706 02/10/2019	Chambre (Rez de chaussée)	
ELEMENT	DESCRIPTIF DU LABORATOIRE	DATE DE PRELEVEMENT	NOM DE L'OPERATEUR
Revêtement souple	Revêtement souple beige	02/10/2019	RHENZOUR Abdessamad
LOCALISATION		RESULTAT	
Sol		Fr2:Amiante non détecté

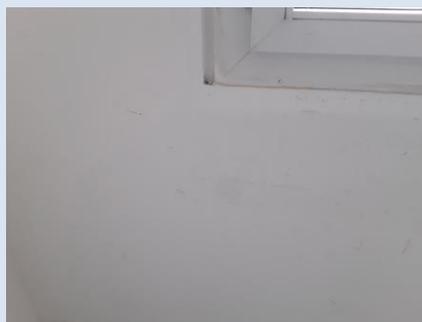
PRELEVEMENT : 67LAH0706P003			
NOM DU CLIENT	NUMERO DU DOSSIER	PIECE OU LOCAL	
OPH77	67LAH0706 02/10/2019	Cuisine (Rez de chaussée)	
ELEMENT	DESCRIPTIF DU LABORATOIRE	DATE DE PRELEVEMENT	NOM DE L'OPERATEUR
Enduit / Peinture béton	Peintures multiples non séparable + toile fibreuse blanche non séparable + enduit plâtreux blanc en vrac	02/10/2019	RHENZOUR Abdessamad
LOCALISATION		RESULTAT	
Mur B		Amiante non détecté

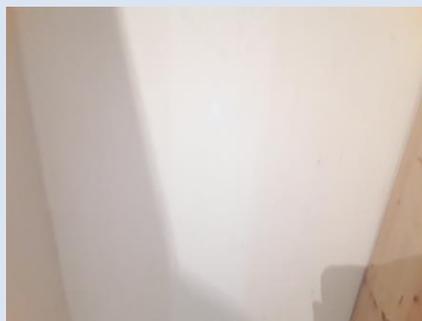
PRELEVEMENT : 67LAH0706P004			
NOM DU CLIENT	NUMERO DU DOSSIER	PIECE OU LOCAL	
OPH77	67LAH0706 02/10/2019	Placard 1 (Rez de chaussée)	
ELEMENT	DESCRIPTIF DU LABORATOIRE	DATE DE PRELEVEMENT	NOM DE L'OPERATEUR
Enduit / Peinture béton	Peinture non séparable + matériau gris en faible quantité non séparable + enduit plâtreux blanc en vrac	02/10/2019	RHENZOUR Abdessamad
LOCALISATION		RESULTAT	
Mur B		Amiante non détecté

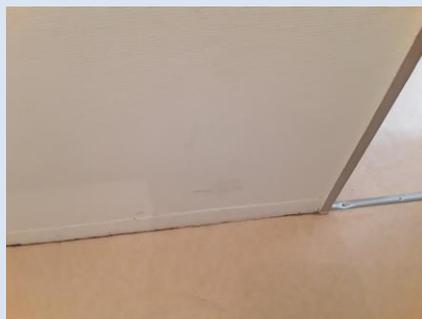
PRELEVEMENT : 67LAH0706P005			
NOM DU CLIENT	NUMERO DU DOSSIER	PIECE OU LOCAL	
OPH77	67LAH0706 02/10/2019	Salle de Bains/WC (Rez de chaussée)	
ELEMENT	DESCRIPTIF DU LABORATOIRE	DATE DE PRELEVEMENT	NOM DE L'OPERATEUR
Enduit / Peinture	Peintures multiples non séparable + enduit plâtreux blanc en vrac	02/10/2019	RHENZOUR Abdessamad
LOCALISATION		RESULTAT	
Mur D		Amiante non détecté

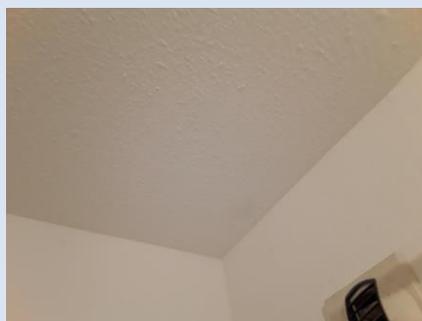
PRELEVEMENT : 67LAH0706P006			
NOM DU CLIENT	NUMERO DU DOSSIER	PIECE OU LOCAL	
OPH77	67LAH0706 02/10/2019	Salle de Bains/WC (Rez de chaussée)	
ELEMENT	DESCRIPTIF DU LABORATOIRE	DATE DE PRELEVEMENT	NOM DE L'OPERATEUR
Enduit / Peinture béton	Enduit plâtreux blanc en vrac + papier en faible quantité non séparable + peintures multiples non séparable	02/10/2019	RHENZOUR Abdessamad
LOCALISATION		RESULTAT	
Plafond		Amiante non détecté
