## Rapport de mission de repérage des matériaux et produits contenant de l'amiante avant réalisation de travaux

46 RUE LAVOISIER

77000 MELUN

RAPPORT N° :	67LAH0804	Laboratoire d'Analyses :	ITGA
Repérage réalisé le :	13/12/2018	Adresse laboratoire :	3 RUE ARMAND HERPIN LACROIX - CS 46537 35065 RENNES CEDEX
Accompagnateur :		Numéro d'accréditation :	1-5967
Par :	Ronald FRANCHINARD	Organisme d'assurance professionnelle :	AXA France
N° certificat :		Adresse assurance :	313 Terrasses de l'Arche 92727 NANTERRE CEDEX
Date d'obtention :		N° de contrat d'assurance :	10063271004
Organisme certificateur		Date de validité :	31/12/2018

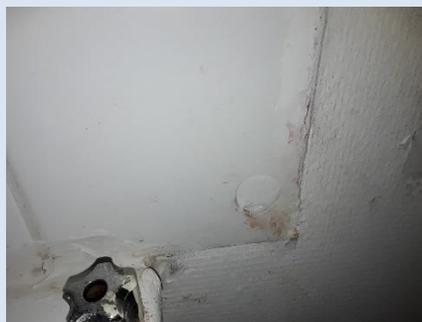
PRELEVEMENT : 67LAH0804P002			
NOM DU CLIENT	NUMERO DU DOSSIER	PIECE OU LOCAL	
OPH77	67LAH0804 13/12/2018	Salle de bains (RC)	
ELEMENT	DESCRIPTIF DU LABORATOIRE	DATE DE PRELEVEMENT	NOM DE L'OPERATEUR
Colle faïence	Colle beige + couche plâtréuse marron non séparable + peinture non séparable + carrelage	13/12/2018	FRANCHINARD Ronald
LOCALISATION		RESULTAT	
Mur C		Amiante non détecté

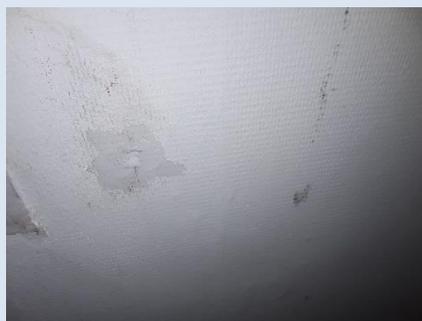
PRELEVEMENT : 67LAH0804P003			
NOM DU CLIENT	NUMERO DU DOSSIER	PIECE OU LOCAL	
OPH77	67LAH0804 13/12/2018	Salle de bains (RC)	
ELEMENT	DESCRIPTIF DU LABORATOIRE	DATE DE PRELEVEMENT	NOM DE L'OPERATEUR
Enduit plaque de plâtre	Enduit plâtréux beige en vrac avec poussières + peinture en vrac non séparable	13/12/2018	FRANCHINARD Ronald
LOCALISATION		RESULTAT	
Mur C		Amiante non détecté

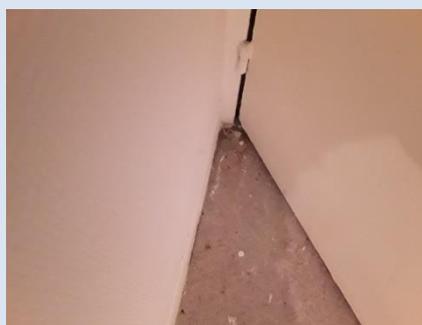
PRELEVEMENT : 67LAH0804P007			
NOM DU CLIENT	NUMERO DU DOSSIER	PIECE OU LOCAL	
OPH77	67LAH0804 13/12/2018	Cuisine (RC)	
ELEMENT	DESCRIPTIF DU LABORATOIRE	DATE DE PRELEVEMENT	NOM DE L'OPERATEUR
Revêtement souple	Revêtement souple beige + colle polymère jaune avec poussières non séparable + ragréage gris + sous couche de ragréage blanche non séparable + matériau compact gris hétérogène non séparable	13/12/2018	FRANCHINARD Ronald
LOCALISATION		RESULTAT	
Sol		Amiante non détecté

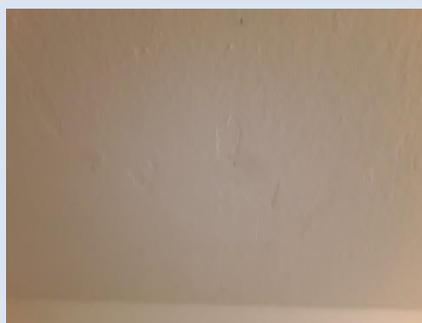
PRELEVEMENT : 67LAH0804P008			
NOM DU CLIENT	NUMERO DU DOSSIER	PIECE OU LOCAL	
OPH77	67LAH0804 13/12/2018	Cuisine (RC)	
ELEMENT	DESCRIPTIF DU LABORATOIRE	DATE DE PRELEVEMENT	NOM DE L'OPERATEUR
Enduit béton	Enduit plâtreux blanc en vrac + peintures multiples en vrac non séparable	13/12/2018	FRANCHINARD Ronald
LOCALISATION		RESULTAT	
Plafond		Amiante non détecté

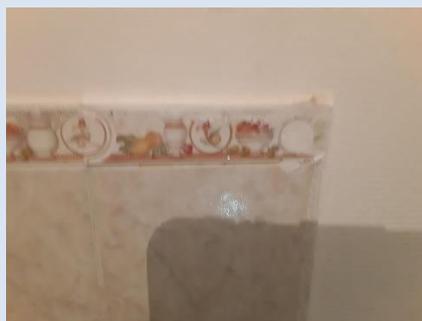
PRELEVEMENT : 67LAH0804P009			
NOM DU CLIENT	NUMERO DU DOSSIER	PIECE OU LOCAL	
OPH77	67LAH0804 13/12/2018	Cuisine (RC)	
ELEMENT	DESCRIPTIF DU LABORATOIRE	DATE DE PRELEVEMENT	NOM DE L'OPERATEUR
Colle faïence	Colle beige avec poussières + couche plâtrée blanche non séparable + papier non séparable + peinture non séparable + carrelage	13/12/2018	FRANCHINARD Ronald
LOCALISATION		RESULTAT	
Mur A		Amiante non détecté

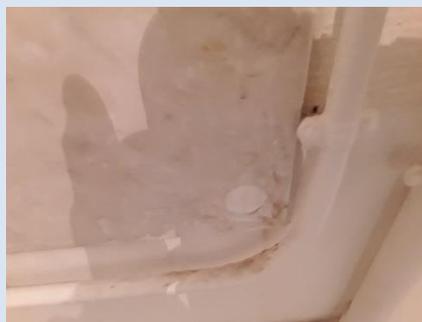
PRELEVEMENT : 67LAH0804P010			
NOM DU CLIENT	NUMERO DU DOSSIER	PIECE OU LOCAL	
OPH77	67LAH0804 13/12/2018	Cuisine (RC)	
ELEMENT	DESCRIPTIF DU LABORATOIRE	DATE DE PRELEVEMENT	NOM DE L'OPERATEUR
Colle faïence	Carrelage + colle beige + couche plâtrée beige avec poussières non séparable + peinture non séparable	13/12/2018	FRANCHINARD Ronald
LOCALISATION		RESULTAT	
Mur A		Amiante non détecté

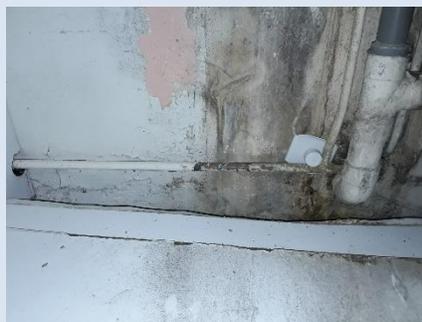
**PRELEVEMENT : 67LAH0804P011**

NOM DU CLIENT	NUMERO DU DOSSIER	PIECE OU LOCAL	
OPH77	67LAH0804 13/12/2018	Cuisine (RC)	
ELEMENT	DESCRIPTIF DU LABORATOIRE	DATE DE PRELEVEMENT	NOM DE L'OPERATEUR
Peinture	Peintures multiples en vrac avec poussières + matériau beige non séparable	13/12/2018	FRANCHINARD Ronald
LOCALISATION		RESULTAT	
Réseaux de distribution		Amiante non détecté

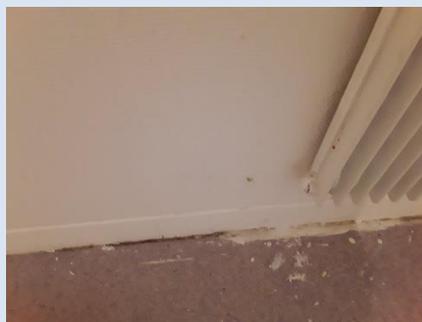
**PRELEVEMENT : 67LAH0804P012**

NOM DU CLIENT	NUMERO DU DOSSIER	PIECE OU LOCAL	
OPH77	67LAH0804 13/12/2018	Cuisine (RC)	
ELEMENT	DESCRIPTIF DU LABORATOIRE	DATE DE PRELEVEMENT	NOM DE L'OPERATEUR
Enduit béton	Enduit plâtreux blanc en vrac non séparable + peintures multiples en vrac avec couche en toile non séparable + matériau gris en faible quantité en vrac non séparable	13/12/2018	FRANCHINARD Ronald
LOCALISATION		RESULTAT	
Mur B		Amiante non détecté

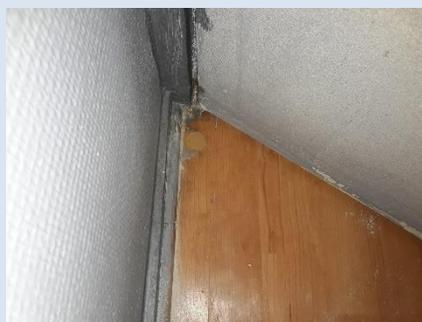
PRELEVEMENT : 67LAH0804P013			
NOM DU CLIENT	NUMERO DU DOSSIER		PIECE OU LOCAL
OPH77	67LAH0804 13/12/2018		Dégagement (RC)
ELEMENT	DESCRIPTIF DU LABORATOIRE	DATE DE PRELEVEMENT	NOM DE L'OPERATEUR
Parquet	Revêtement souple bleu + colle polymère jaune non séparable + revêtement souple beige + colle polymère jaune avec poussières non séparable + ragréage gris + sous couche de ragréage blanche non séparable + matériau compact gris hétérogène non séparabl	13/12/2018	FRANCHINARD Ronald
LOCALISATION		RESULTAT	
Sol		Amiante non détecté

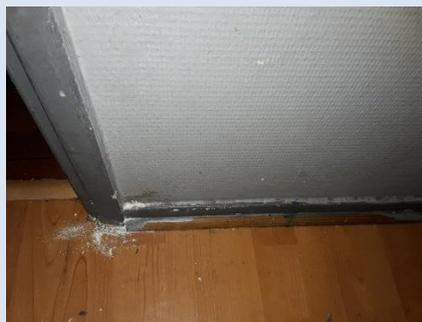
PRELEVEMENT : 67LAH0804P014			
NOM DU CLIENT	NUMERO DU DOSSIER		PIECE OU LOCAL
OPH77	67LAH0804 13/12/2018		Couloir (RC)
ELEMENT	DESCRIPTIF DU LABORATOIRE	DATE DE PRELEVEMENT	NOM DE L'OPERATEUR
Enduit plaque de plâtre	Enduit plâtreux blanc en vrac avec couche cartonnée + peinture en vrac non séparable	13/12/2018	FRANCHINARD Ronald
LOCALISATION		RESULTAT	
Mur A		Amiante non détecté

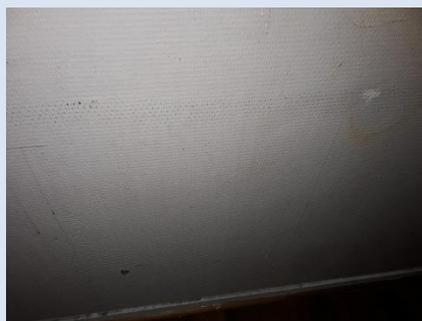
PRELEVEMENT : 67LAH0804P015			
NOM DU CLIENT	NUMERO DU DOSSIER		PIECE OU LOCAL
OPH77	67LAH0804 13/12/2018		Séjour (RC)
ELEMENT	DESCRIPTIF DU LABORATOIRE	DATE DE PRELEVEMENT	NOM DE L'OPERATEUR
Enduit béton	Enduit plâtreux blanc en faible quantité en vrac non séparable + peintures multiples en vrac non séparable	13/12/2018	FRANCHINARD Ronald
LOCALISATION		RESULTAT	
Mur A		Amiante non détecté

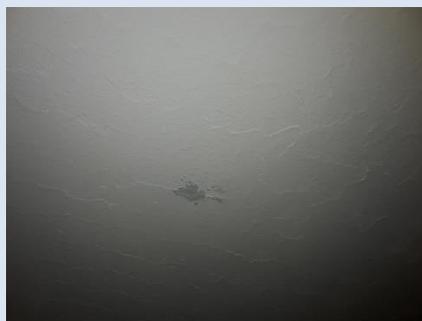
PRELEVEMENT : 67LAH0804P016			
NOM DU CLIENT	NUMERO DU DOSSIER		PIECE OU LOCAL
OPH77	67LAH0804 13/12/2018		Séjour (RC)
ELEMENT	DESCRIPTIF DU LABORATOIRE	DATE DE PRELEVEMENT	NOM DE L'OPERATEUR
Enduit béton	Enduit plâtreux blanc en vrac + peintures multiples en vrac non séparable	13/12/2018	FRANCHINARD Ronald
LOCALISATION		RESULTAT	
Plafond		Amiante non détecté
