Rapport de mission de repérage des matériaux et produits contenant de l'amiante avant réalisation de travaux

Norme NF X 46-020 V .2017

46 RUE LAVOISIER

77000 MELUN

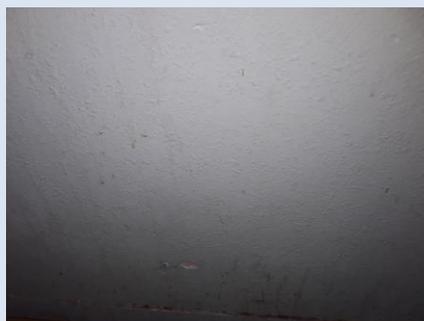
PRELEVEMENT : 67LAH0902P001			
NOM DU CLIENT	NUMERO DU DOSSIER		PIECE OU LOCAL
OPH77	67LAH0902 11/06/2019		Cuisine (Rez de chaussée)
ELEMENT	DESCRIPTIF DU LABORATOIRE	DATE DE PRELEVEMENT	NOM DE L'OPERATEUR
Enduit béton	Peinture non séparable + enduit plâtreux blanc en vrac	11/06/2019	FRANCHINARD Ronald
LOCALISATION		RESULTAT	
Mur B		Amiante non détecté

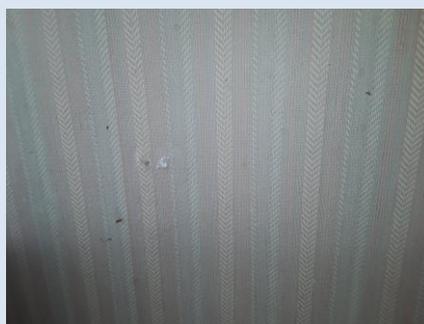
PRELEVEMENT : 67LAH0902P004			
NOM DU CLIENT	NUMERO DU DOSSIER	PIECE OU LOCAL	
OPH77	67LAH0902 11/06/2019	Séjour (Rez de chaussée)	
ELEMENT	DESCRIPTIF DU LABORATOIRE	DATE DE PRELEVEMENT	NOM DE L'OPERATEUR
Enduit béton	Peinture non séparable + papier non séparable + enduit gris en vrac hétérogène	11/06/2019	FRANCHINARD Ronald
LOCALISATION		RESULTAT	
Mur C		Amiante non détecté

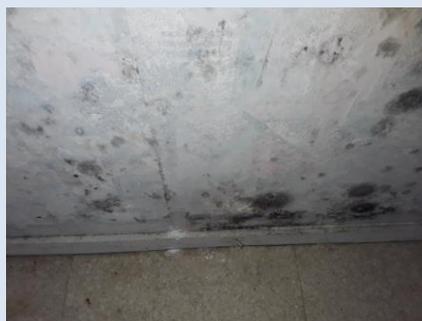
PRELEVEMENT : 67LAH0902P007			
NOM DU CLIENT	NUMERO DU DOSSIER		PIECE OU LOCAL
OPH77	67LAH0902 11/06/2019		Chambre 1 (Rez de chaussée)
ELEMENT	DESCRIPTIF DU LABORATOIRE	DATE DE PRELEVEMENT	NOM DE L'OPERATEUR
Enduit	Papier peint en faible quantité non séparable + enduit plâtreux beige en vrac	11/06/2019	FRANCHINARD Ronald
LOCALISATION		RESULTAT	
Mur C		Amiante non détecté

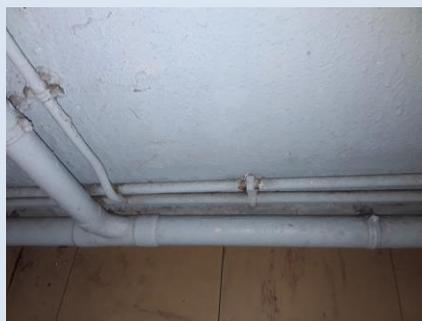
PRELEVEMENT : 67LAH0902P011			
NOM DU CLIENT	NUMERO DU DOSSIER	PIECE OU LOCAL	
OPH77	67LAH0902 11/06/2019	Salle de bains (NC)	
ELEMENT	DESCRIPTIF DU LABORATOIRE	DATE DE PRELEVEMENT	NOM DE L'OPERATEUR
Peinture	Peintures multiples + matériau beige non séparable	11/06/2019	FRANCHINARD Ronald
LOCALISATION		RESULTAT	
Réseaux de distribution		Amiante non détecté

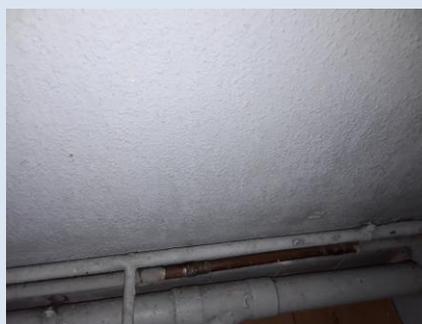
PRELEVEMENT : 67LAH0902P012			
NOM DU CLIENT	NUMERO DU DOSSIER		PIECE OU LOCAL
OPH77	67LAH0902 11/06/2019		Salle de bains (Rez de chaussée)
ELEMENT	DESCRIPTIF DU LABORATOIRE	DATE DE PRELEVEMENT	NOM DE L'OPERATEUR
Enduit	Peintures multiples non séparable + enduit plâtreux blanc en vrac	11/06/2019	FRANCHINARD Ronald
LOCALISATION		RESULTAT	
Mur C		Amiante non détecté

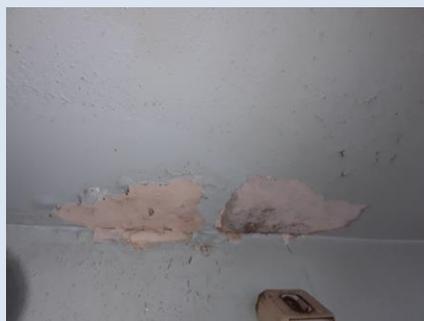
PRELEVEMENT : 67LAH0902P014			
NOM DU CLIENT	NUMERO DU DOSSIER		PIECE OU LOCAL
OPH77	67LAH0902 11/06/2019		Cuisine (Rez de chaussée)
ELEMENT	DESCRIPTIF DU LABORATOIRE	DATE DE PRELEVEMENT	NOM DE L'OPERATEUR
Enduit / Peinture béton	Peintures multiples non séparable + enduit plâtreux blanc en vrac + matériau gris en vrac hétérogène non séparable	11/06/2019	FRANCHINARD Ronald
LOCALISATION		RESULTAT	
Plafond		Amiante non détecté
